# Tilstandsrapport

Leilighet

Ragnar Schjølbergs vei 15, 8010 BODØ

Befaringsdato: 04.11.2025

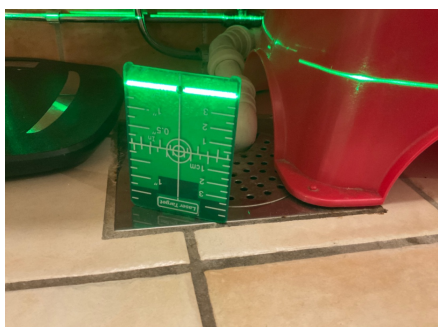
#### 📍 TG 1 Overflater Gulv

Flislagt gulv.  
Det er målt mer enn 25mm høydeforskjell fra gulv ved terskel, til topp slukrist.

Stråleovn på vegg

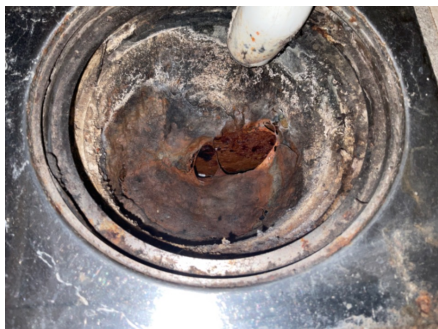
### TG 2 Sluk, membran og tettesjikt

Det er plastsluk og smøremembran med ukjent utførelse. Sluk er lett tilgjengelig for rengjøring og inspeksjon.

- Mer enn halvparten av forventet brukstid er passert på membranløsningen.
- Mer enn halvparten av forventet brukstid er passert på slukløsningen.

- Det er viktig å merke seg at levetiden til en membran varierer basert på kvalitet, installasjon og bruk. Eldre membraner kan bli sprø og sprekke opp, noe som fører til at de mister sin vanntettende funksjon. Dette kan resultere i vannlekkasjer gjennom vegger og gulv og fuktskader.
- Sluket må sjekkes og rengjøres jevnlig.
- Overvåk tilstanden jevnlig. For å få tilstandsgrad 0 eller 1 må slukløsningen skiftes ut og sannsynligvis må også membransjiktet skiftes/utbedres. Det er imidlertid vanskelig å si noe om tidspunktet for når dette er nødvendig.
- Eldre sluk av plast er ofte utsatt for lekkasjer og særlig i overganger. Eventuelle lekkasjer kan medføre fuktskader på tilleggende konstruksjoner.

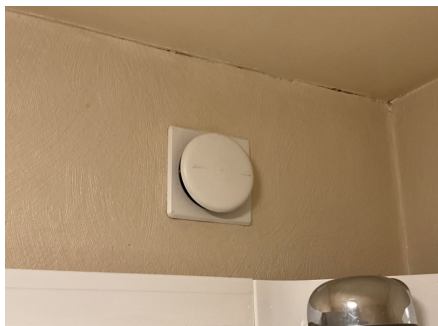
### **TG IU** Tilliggende konstruksjoner våtrom

Hulltaking er ikke foretatt da det ikke er fysisk mulig pga tilliggende konstruksjoner. Omkringliggende vegger er utført i betong  
Det ble utført fuktsøk på våtrommet, ingen anmerkninger.

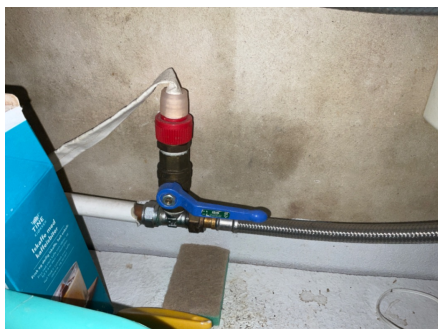
## TG 2 Avløpsrør

Det er avløpsrør av støpejern og plast  
Stakeluke er plassert i

- Mer enn halvparten av forventet brukstid er passert på innvendige avløpsledninger.

- Det er ikke behov for utbedringstiltak siden anlegget fungerer i dag, men ut ifra alder kan skader plutselig oppstå på eldre anlegg.
