Tilstandsrapport

Enebolig

Hemnesveien 302, 8642 FINNEIDFJORD

Befaringsdato: 24.06.2024

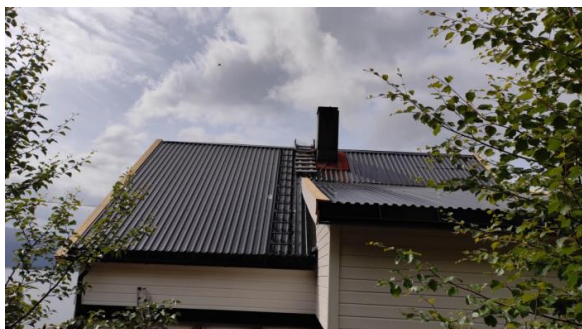
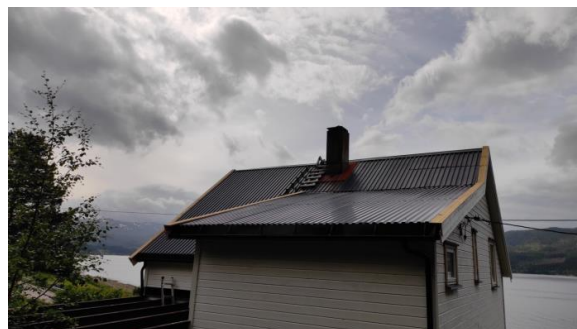
Nedløp og beslag

Renner og nedløp av metall. Takstige med bøyle til pipen. Pipen er tekket med heldekkende beslag med topphatt.

Rustdannelser på pipebeslaget.

Ingen snøfangere på taket. Tak med tilstrekkelig fall for at snø kan rase, må sikres i sin helhet med snøfangere. En må være særlig oppmerksom på sikring av tak som vender ut mot atkomst til bygning, inngangspartier og lignende. Hvilken takvinkel som kan utløse ras, vil være bestemt av materialet i taktekkingen.

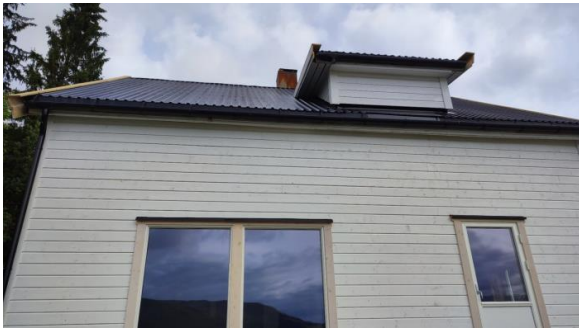
TG 2 Veggkonstruksjon

Yttervegger av bindingsverk av tre. Ytterveggene er utvendig tekket med liggende kledning. Det bemerkes at takstingeniøren ikke har gjort fysiske inngrep i konstruksjonen og at isolasjonstykkel, kvalitet eller tilstand derfor ikke kan dokumenteres.

Utbedringer av musebåndene bør påregnes.

Det bør gjennomføres ytterligere undersøkelser for å få kartlagt det eventuelle skadeomfanget skadedyr kan ha påført.

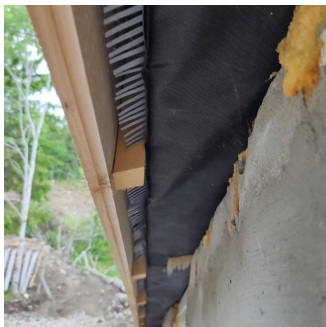
TG 2 Takkonstruksjon/Loft

Det ble fuktmålt i takkonstruksjonen ved befaring, og forhøyede fuktverdier ble registrert.

Det bør gjennomføres ytterligere undersøkelser for å få kartlagt det eventuelle skadeomfanget skadedyr kan ha påført.

Dimensjoneringen av takkonstruksjonen bør undersøkes nærmere, helst ved hjelp av en fagkyndig.

Utskiftninger av taktekket og undertaket bør vurderes.

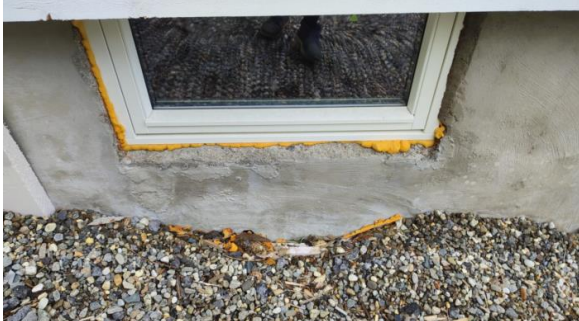
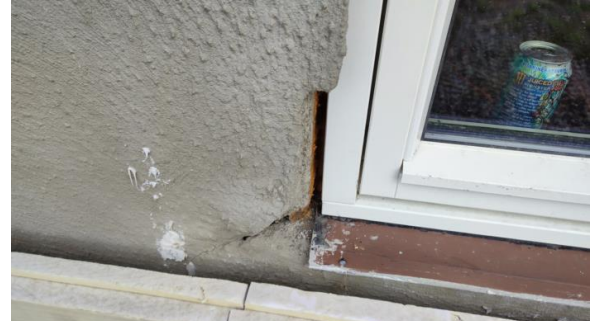
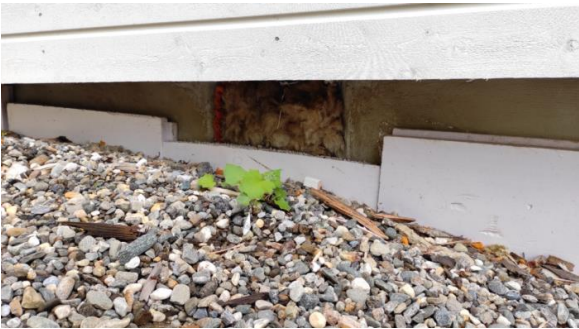
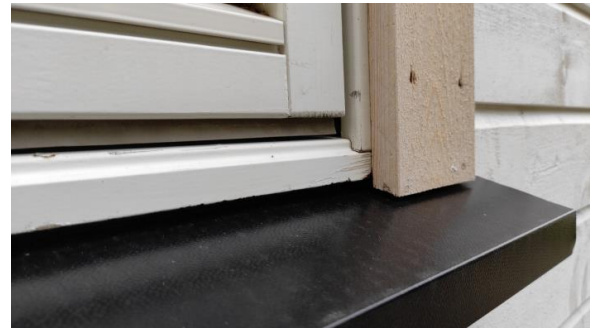
TG 3 Dører

Hovedinngangsdør: Takoverbygget malt isolert dør med 2-lags isolerglassfelt.
Kjellerdør: Isolert tredør.
Terrassedør: Isolert dør med 2-lags isolerglassfelt.

- Det er påvist avvik rundt innsettsdetaljer.

Terrassedøren må sikres, så man ikke kan falle ned ved bruk av døren.
Hovedinngangsdøren bør utvendig tettes tilstrekkelig.

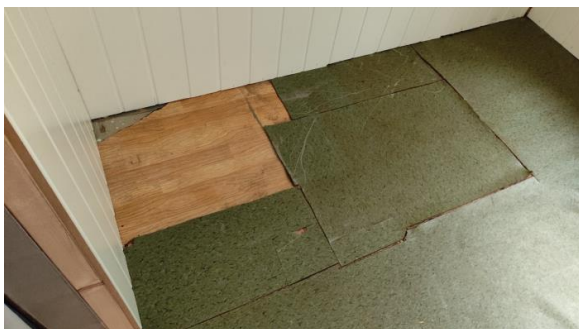
⚠ TG 3 Etasjeskille/gulv mot grunn

- Målt høydeforskjell på over 20 mm innenfor en lengde på 2 meter. Tilstandsgrad 3 gis med bakgrunn i standardens krav til godkjente måleavvik.
- Målt høydeforskjell på over 30 mm gjennom hele rommet. Tilstandsgrad 3 gis med bakgrunn i standardens krav til godkjente måleavvik.

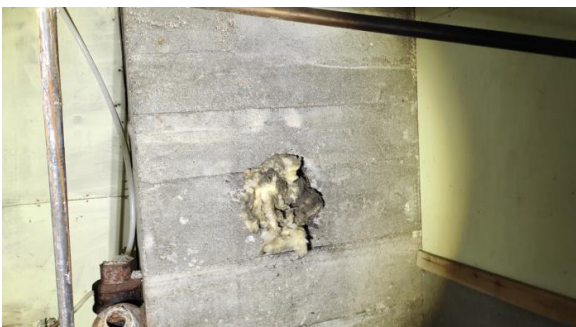
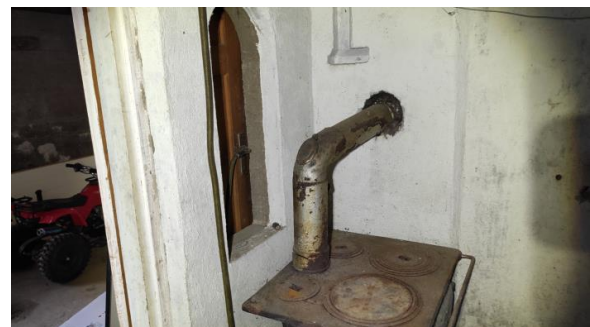
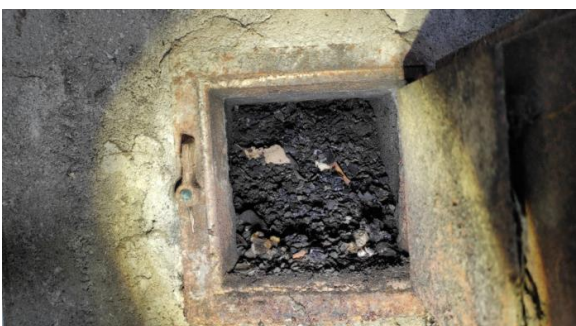
TG 3 Rom Under Terreng

Hulltaking er ikke foretatt. Rom under terreng har synlige betongkonstruksjoner som gjør hulltaking unødvendig. Det ble fuktmålt med pigg i trepanelet på veggen. Forhøyede fuktverdier ble registrert. Fuktvotemåling (vekt%) i konstruksjonen ble målt til 29%. Generelt bør ikke fuktigheten i trevirket ligge høyere enn 15%.

- Det er påvist indikasjoner på noe fuktgjennomtrenging i kjellergulv.
- Det er påvist indikasjoner på noe fuktgjennomtrenging inn i kjellermur.
- Det er påvist synlige fukt/råteskader i treverk i underetg./kjeller, hulltaking er derfor ikke nødvendig
- Kjeller har begrenset ventilering/luftgjennomstrømning.

Det ble ved befaring fuktsøkt, og forhøyede fuktverdier ble registrert i den støpte sålen og grunnmur mot terreng. Relatert til byggeåret er det trolig ikke etablert fuktsperre under den støpte sålen, og forhøyede fuktverdier i den støpte sålen og grunnmur mot terreng er derfor normalt i eldre boliger.

Dersom kjelleren skal benyttes som innredet rom, må det utføres tiltak mot kapilær oppsug i den støpte sålen. Kjelleretasjen må bygges opp på nytt iht. godkjente og fuktsikre løsninger for rom under terreng.

Trepanelene med råte må fjernes.

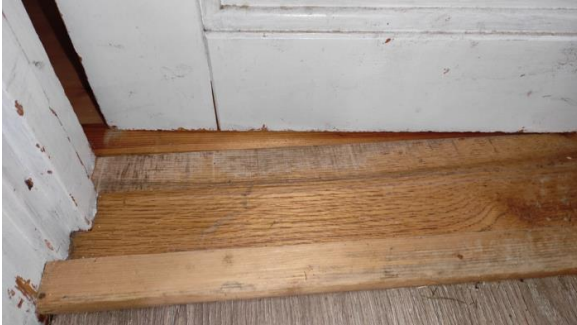
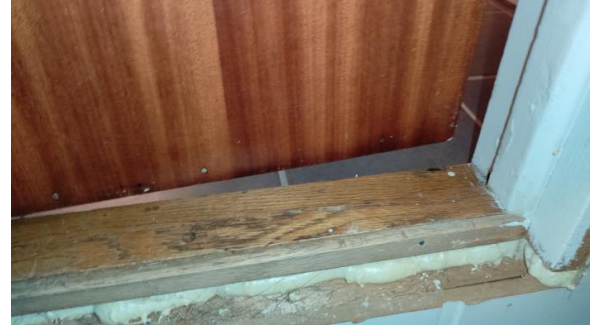
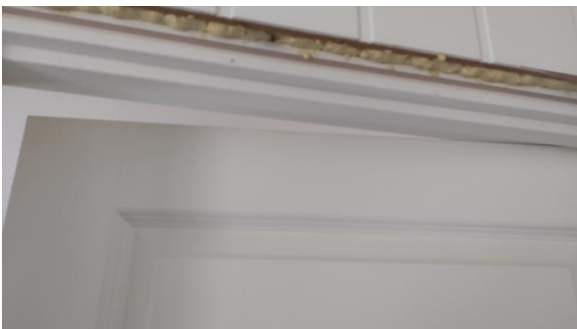
LOFTSETASJE > BAD/VASKEROM

- Det er vindu/dør med ikke fuktbestandige materialer i våtsonen (ved vask, dusj, badekar, osv.), løsningen eller byggematerialet er uegnet

- Uegnede materialer må fuktbeskyttes/utskiftes.

Omramming og lister bør monteres.

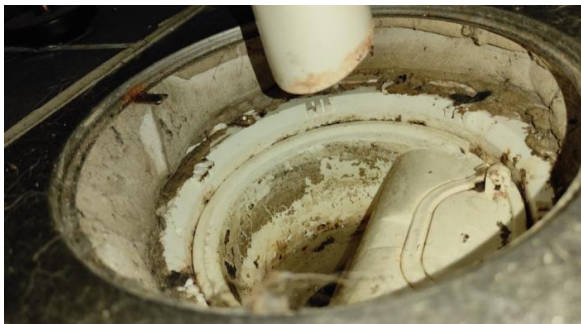
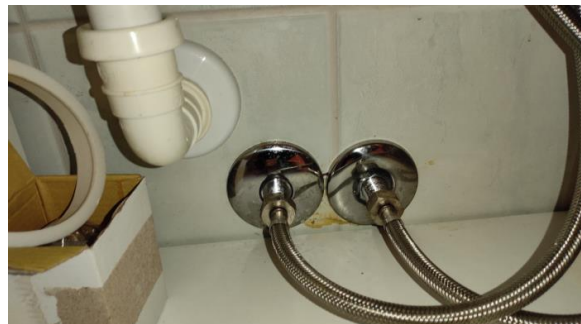
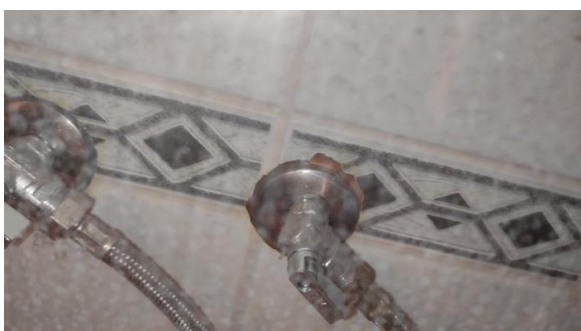
TG 2 Sanitærutstyr og innredning

- Det er påvist fuktskjolder/svelling i skapinnredning.

- Skadete deler av innredning/utstyr må skiftes ut/utbedres.

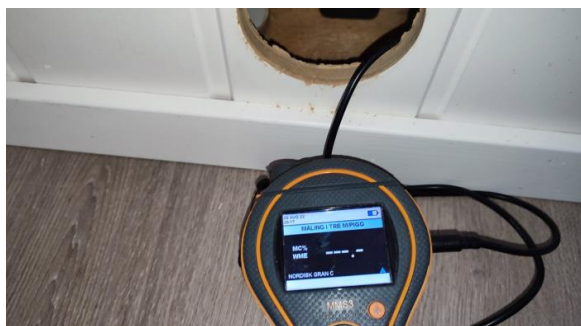
HOVEDETASJE > KJØKKEN

- Det er registrert lekkasje fra oppvaskkum eller blandebatteri.

- Lekkasje må tettes. Strakstiltak nødvendig.

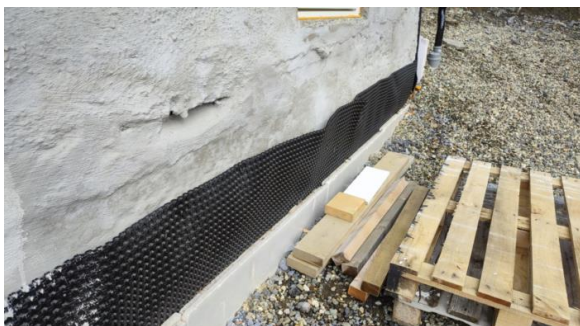
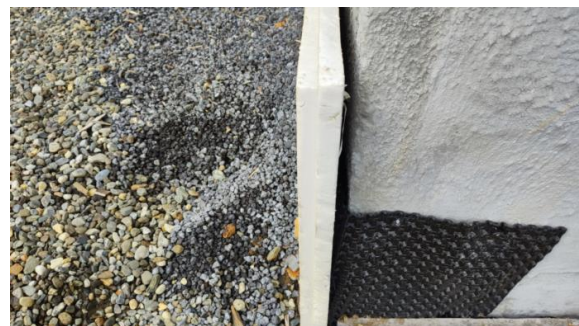
TG 2 Grunnmur og fundamenter

Grunnmurer virker stabile og uten registrerte setningsskader, dette med unntak av mindre riss og normale aldringssvekkelser.

- Grunnmuren har sprekkdannelser.

Sprekkene i muren skyldes setningsskader, dersom man skal utbedre disse må det først konstateres at bygget ikke lenger er i bevegelse. Dersom bygget ikke lenger er i bevegelse kan sprekkenes utbedres.

Ved utbedring anbefales det å benytte løsninger som anvist i Byggforsk detaljblad 720.425.
