# Tilstandsrapport

📍 Stordgata 6 A, 5522 HAUGESUND

# gnr. 26, bnr. 755

Rapportdato: 10.06.2025

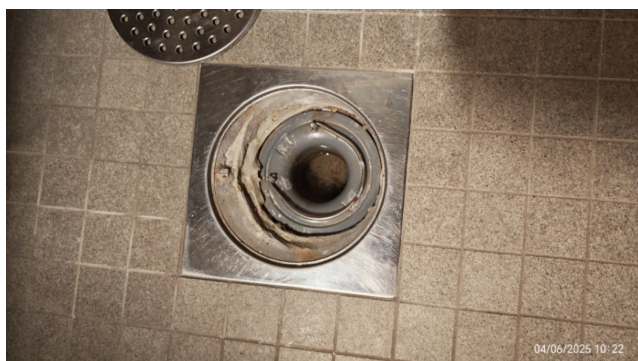
### ! TG 1 Sluk, membran og tettesjikt

Det er plastsluk og smøremembran med ukjent utførelse.
