# Tilstandsrapport

Enebolig

Lenagata 169, 2850 LENA

Befaringsdato: 21.03.2025

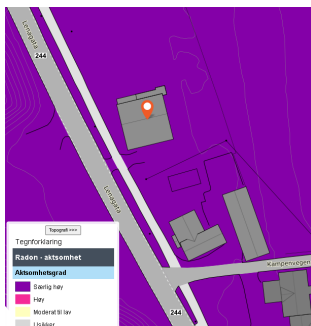
Radonkartet viser at eiendommen ligger i et område med høy radonforekomst.

Radonmåling anbefales.
