# Tilstandsrapport

Tomannsbolig

Vikaveien 2, 7900 RØRVIK

Befaringsdato: 12.06.2025

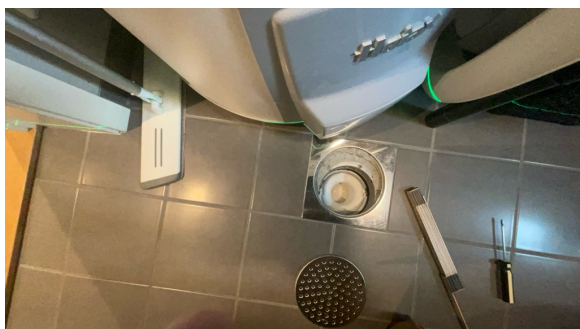
Det er plastsluk og smøremembran med ukjent utførelse.

- Rommet er et våtrom hvor det ved etablering var krav om "uavhengig kontroll", men det foreligger ingen dokumentasjon på at det er utført "uavhengig kontroll".

Eneste dokumentasjon på at uavhengig kontroll skal være gjennomført er i ferdigattest hvor det fremgår at kontrollansvarlige for utførelsen har sørget for sluttkontroll og avsluttende gjennomgang av kontrolldokumentasjon for det ferdige tiltaket. Gjennom dette har den kontrollansvarlige bekreftet ovenfor kommunen at kontroll er foretatt med tilfredsstillende resultat i samsvar med tillatelser og krav gitt i medhold av plan- og bygningsloven.

- Innhent dokumentasjon, om mulig.

Det bør innhentes dokumentasjon på uavhengig kontroll

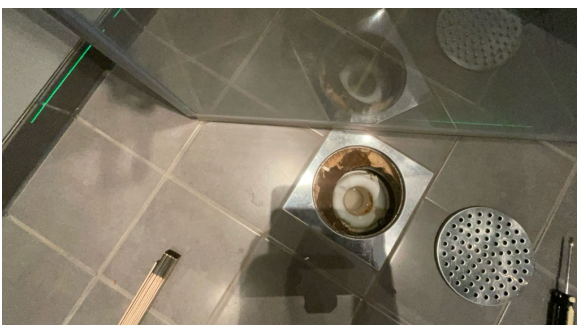
Det er plastsluk og smøremembran med ukjent utførelse.

- Rommet er et våtrom hvor det ved etablering var krav om "uavhengig kontroll", men det foreligger ingen dokumentasjon på at det er utført "uavhengig kontroll".

Eneste dokumentasjon på at uavhengig kontroll skal være gjennomført er i ferdigattest hvor det fremgår at kontrollansvarlige for utførelsen har sørget for sluttkontroll og avsluttende gjennomgang av kontrolldokumentasjon for det ferdige tiltaket. Gjennom dette har den kontrollansvarlige bekreftet ovenfor kommunen at kontroll er foretatt med tilfredsstillende resultat i samsvar med tillatelser og krav gitt i medhold av plan- og bygningsloven.

- Innhent dokumentasjon, om mulig.

Det bør innhentes dokumentasjon på uavhengig kontroll.
