# Tilstandsrapport

📍 Nøtingen 4, 3697 TUDDAL

# gnr. 100, bnr. 26, fnr. 37

Rapportdato: 12.02.2024

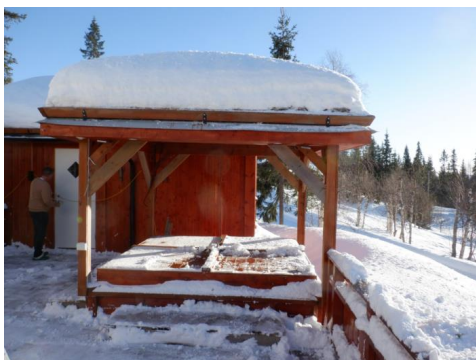
Tak er ikke byggemeldt.

Boblebad med tak.

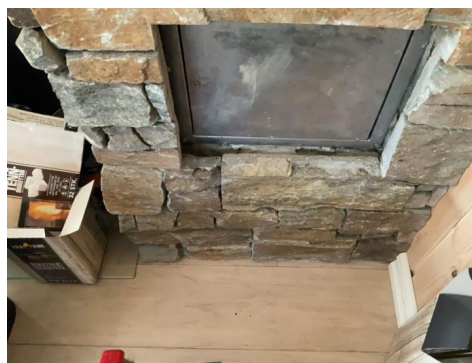
Sotluke i stuen.

- Det anbefales å montere ildfast plate under luker på pipe.

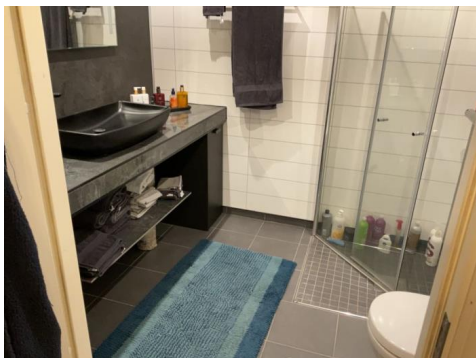
Bad.

- Det er mulighet for at det kan forekomme vannlekkasje på våtrommet hvor vann ikke vil gå til sluk.
- Det er påvist avvik i fallforhold til sluk i forhold til krav i forskrift på byggetidspunktet.

Det bør fuges rundt listverk og dørterskel slik at vann ikke renner til tilstøtende rom ved en eventuell lekkasje.

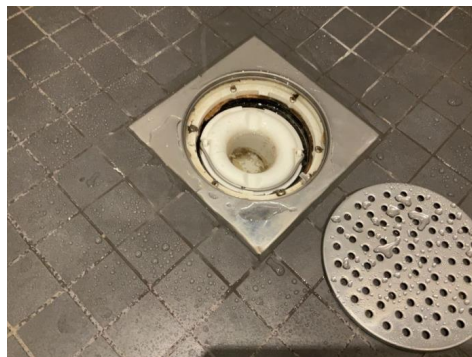
Det er plastsluk og smøremembran med ukjent utførelse.

Sluk i dusjsonen.

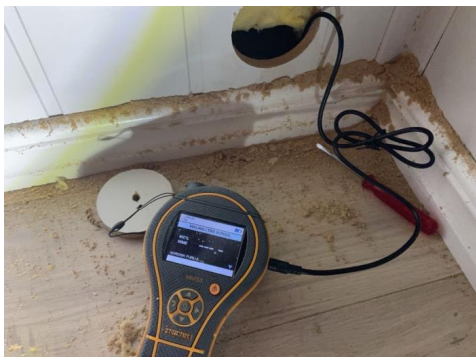
Hulltaking er foretatt uten å påvise unormale forhold. Hulltaking er foretatt i soverom mot dusjsone. Fuktkvotemåling (vekt%) i konstruksjonen ble målt uten avvik.

Fuktmåling i vegg.

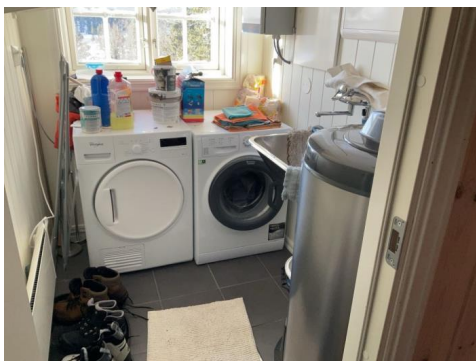
Vaskerom.

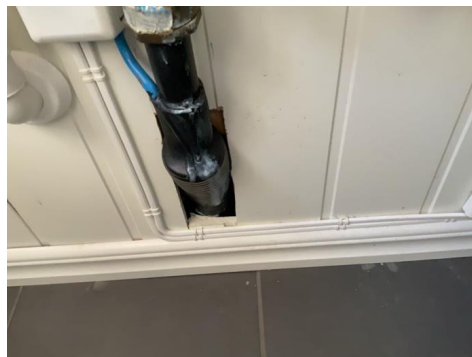
- Det er mulighet for at det kan forekomme vannlekkasje på våtrommet hvor vann ikke vil gå til sluk.

Rørgjennomføring i vegg er ikke tettet. Dersom det blir lekkasje, kan vann renne inn i konstruksjonen.

Det mangler tetting rundt vanninntak mot soverom.

Det bør fuges rundt rørgjennomføring i vegg under vasken.

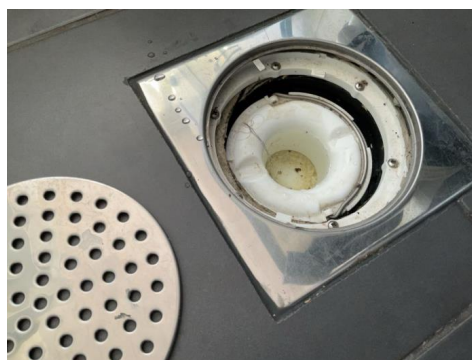
Det er plastsluk og smøremembran med ukjent utførelse.

Sluk i gulv.

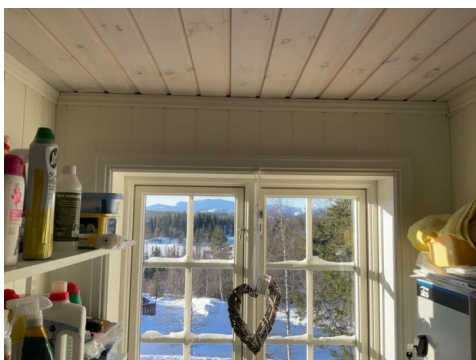
Manglende lufting av vaskerom.

- Mekanisk avtrekk bør etableres.

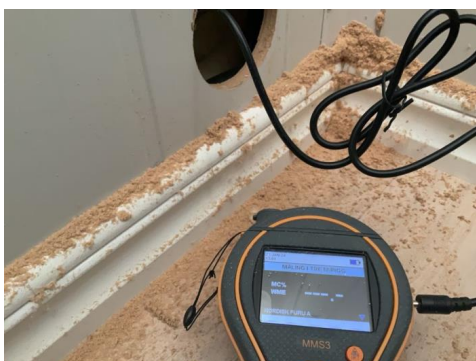
Hulltaking er foretatt uten å påvise unormale forhold. Hulltaking er foretatt i soverom mot vaskemaskin og vask.

Fuktmåling i vegg uten avvik.

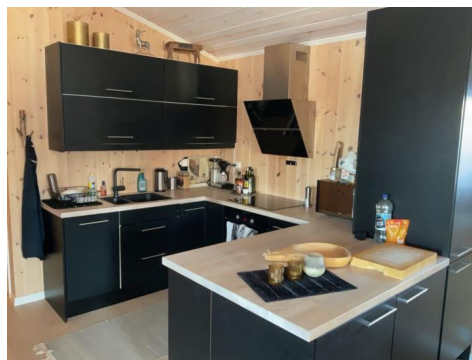
Kjøkkenet har innredning med glatte fronter. Benkeplaten er av heltre. Det er kjøøl/fryseskap, oppvaskmaskin, induksjonstopp, stekeovn, vannstoppssystem og komfyrvakt.

Kjøkkeninnredning.

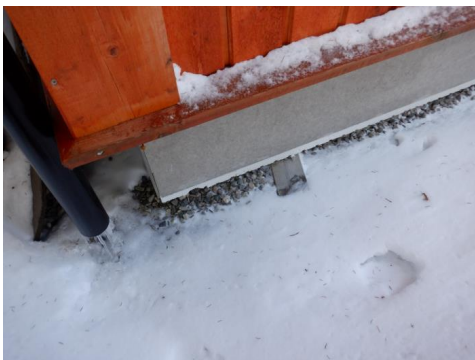
Synlig isolasjon.

Det bør foretas terreng-justering med pukk

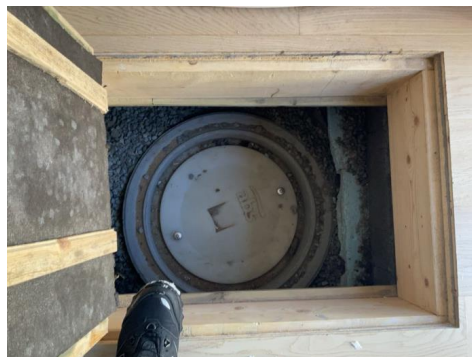
Septiktanken er av glassfiber.

Septiktank med tilgang i gjennom luke i anneks.
