Sørskårvegen 421A

Tilstandsrapport

Eierskifte

Boligtype: Fritidsbolig

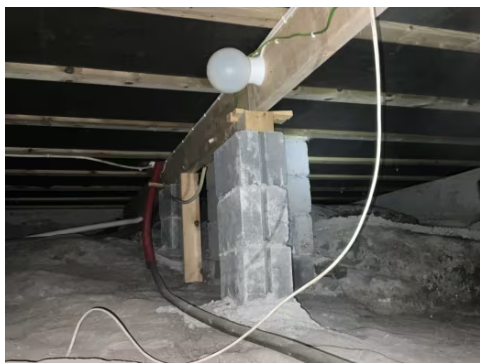
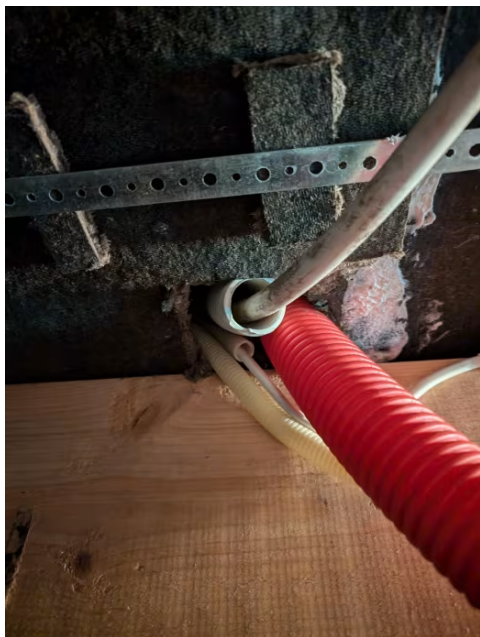
6.3 Kryp kjeller

Kryptkjeller ble inspisert fra luke. Det er ikke synlige fuktmerker i konstruksjoner ved visuell kontroll. Det er naturlig med noe fukt da det vil komme tilsig med vann fra fjell. Enkelte søylepunkter i tre står direkte mot fjell.

TG-2

Det anbefales søylesko hvor treverk går mot fjell for å unngå fuktskader. Eier har nylig utbedret deler av rørføringer/gjennomgang i stubbeloft på egeninnsats.

Det anbefales søylesko hvor treverk går mot fjell for å unngå fuktskader. Det bør kontrolleres rørføringer i stubbeloftskonstruksjon og eventuell bedre tetting rundt for å unngå mus/trekk opp i isolasjon/etasjeskille. Jevnlign kontroll og ettersyn anbefales.

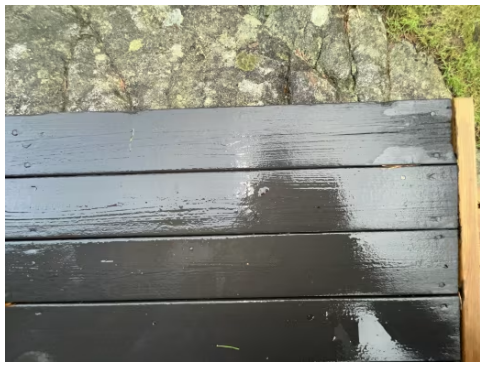
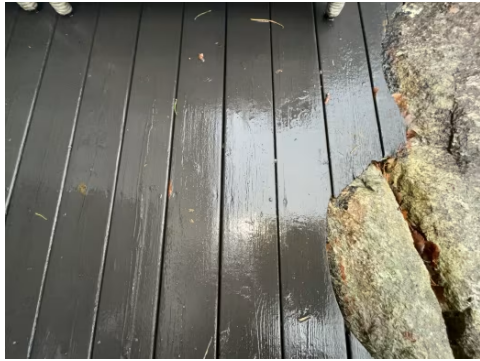
Terrassebord ved inngangsparti er fra byggeåret og har enkelte steder noe slitasje/påbegynnende råte. Enkelte terrassebord ligger for nært terreng. Det anbefales utskiftning av terrassebord ved inngangsparti i tiden som kommer.

Er det tegn på sopp/råteskader i treverk eller skader i betong? Ja

Det anbefales utskiftning av terrassebord ved inngangsparti i tiden som kommer.

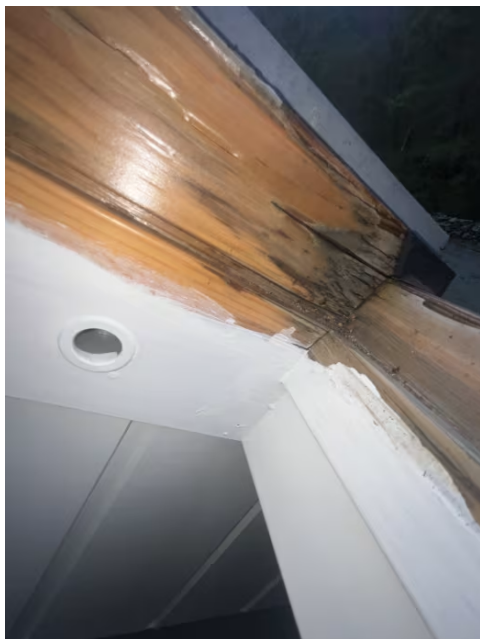
Takvindu har fuktmerker/slitasje.

Takvindu bør på sikt skiftes ut.

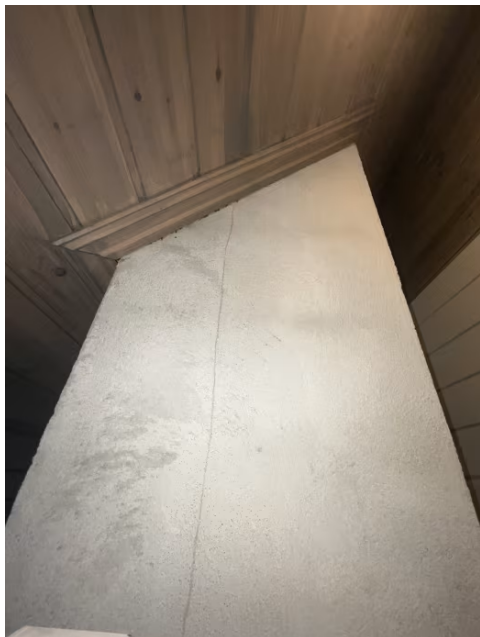
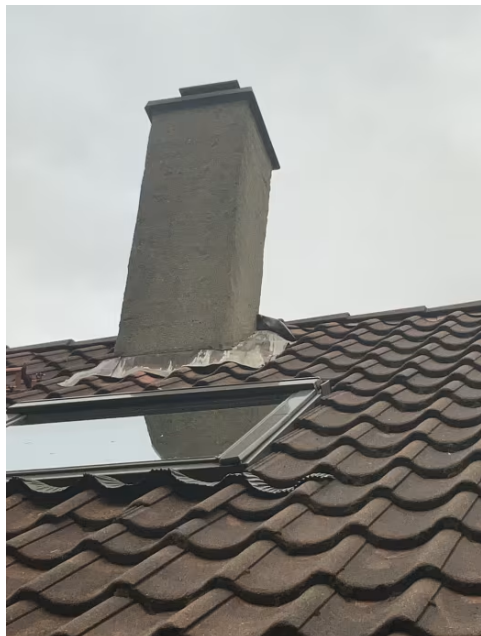
6.7 Loft (konstruksjonsoppbygging)

Type loft	Innredet loft (lukket konstruksjon)
Er loftet innredet etter byggeår?	Nei
Er det tegn til fukt fra lekkasjer eller kondensering på overflater?	Ja
Er det tegn til sopp/råte eller spor etter skadedyr?	Nei
Er det tegn på utilstrekkelig ventilering av konstruksjonen?	Ikke kontrollerbart
Er det tegn på utilstrekkelig tetting rundt gjennomføringer i konstruksjonen?	Nei
Oppsummering av loft (konstruksjonsoppbygging)	
TG-2	
Det er enkelte rennemerker på pipe på loft.	
Anbefalte tiltak / ytterligere undersøkelser anbefales	
Det anbefales kontroll av utvendig pipebeslag.

Det anbefales kontroll av utvendig pipebeslag.

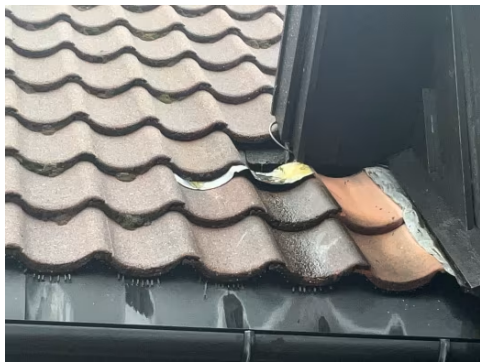
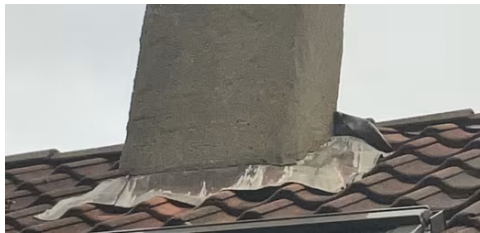
6.10 Taktekking

Type tekking	Betongstein
Inspisert fra	Fra bakken
Er det gjennomført arbeider etter opprinnelig byggeår?	Nei
Er det skader på takstein, mosegroing, buler i papp, rust eller bulker i plater?	Nei
Er det synlige avvik på beslag/inndekning rundt pipe og andre takgjennomføringer?	Ja
Har tekkingen nådd en alder som gir økt risiko for skader eller følgeskader?	Nei
Oppsummering av taktekking	TG-2
Mer enn 50% av normal levetid som er 20- 40 år er oversteget. Byggforskserien 700.320	
Anbefalte tiltak / ytterligere undersøkelser anbefales	
Jevnlig kontroll og vedlikehold anbefales som normalt. Beslag rundt pipe og sløyser/overganger anbefales nærmere kontrollert.

Beslag rundt pipe og sløyser/overganger anbefales nærmere kontrollert.

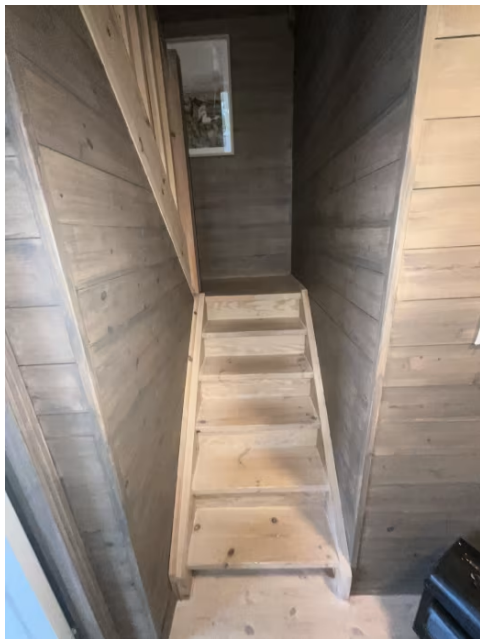
6.16 Trapp

Beskrivelse	
Trapp i tre fra byggeåret.	
Er det manglende rekkverk?	Nei
Er høyden på rekkverk under 90cm?	Ja
Er åpninger i rekkverk over 10cm?	Nei
Er åpninger mellom opptrinn over 10 cm?	Nei
Mangler håndløper i trappeløp?	Ja
Er det påvist andre avvik utover normal slitasje?	Ja
Oppsummering av trapp	TG-2
Trapp tilfredstiller ikke krav til rom for varig opphold.	
Anbefalte tiltak / ytterligere undersøkelser anbefales	
Det anbefales oppgradering til dagens krav for trapp til rom for varig opphold.

Det anbefales oppgradering til dagens krav for trapp til rom for varig opphold.

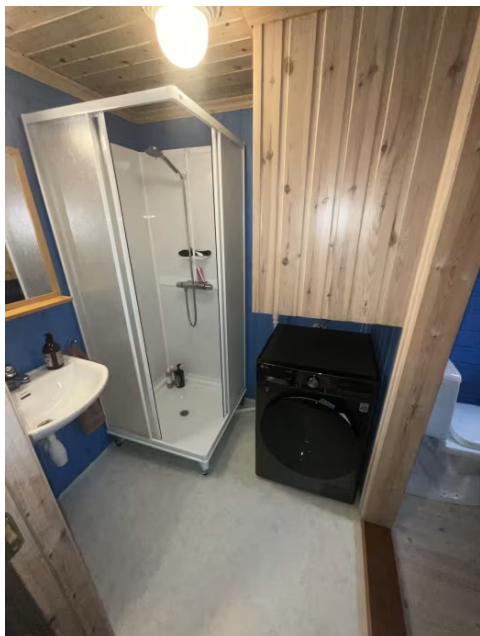
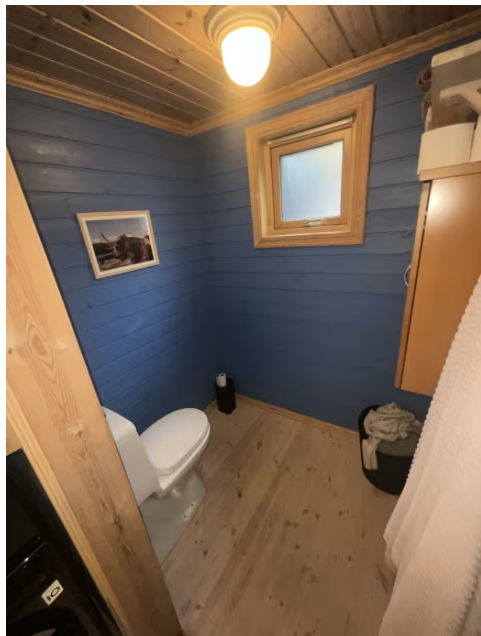
6.23 Våtrom: Bad/vaskerom

Det er ikke tilfredstillende tetteskikt/membraner i våtsoner iht. dagens krav. Dusjkabinett skjermer for belastning. Bad/vaskerom er i daglig bruk.

Er det påvist avvik i krav om høydeforskjell på tettesjikt/fall til sluk? Ja

Er det fare for at lekkasjevann fra installasjoner i rommet ikke når sluket? Ja

Er det påvist tegn til kondensdannelse (fukt) ved gjennomføringer i vegg/tak mot kald sone? Ja

Bad/vaskerom tilfredstiller ikke forskriftskrav til tetteskikt i våtsoner. Det anbefales oppgradering til dagens krav for våtrom.

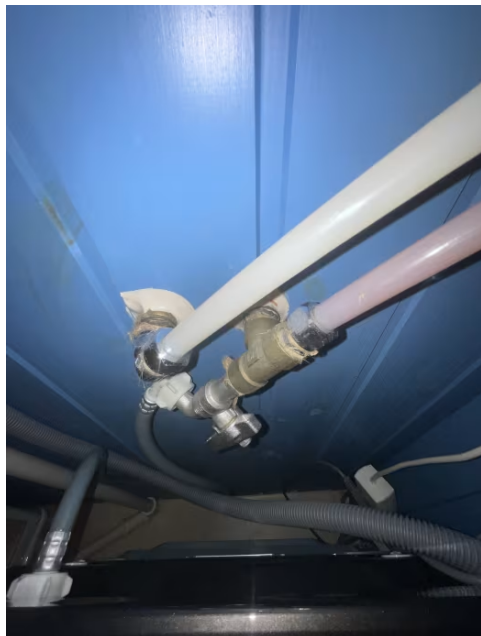
TG-2

TG2 grunnet alder og utførelse.

Anbefalte tiltak sanitærutstyr

Jevnlig kontroll og ettersyn må påregnes.
Oppgraderinger anbefales.

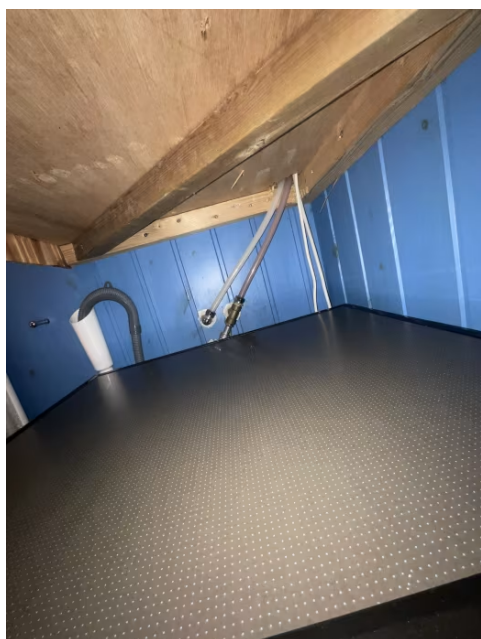
Fuktmåling

Det er foretatt fuktsøk på gulv med protimeter MMS3 og det viser ikke tegn til fukt på befaringsdagen.
Fuktskjolder rundt tidligere ventilasjons hull i tak ble observert.

Utbedring og montering av mekanisk avtrekk bør etableres.
