# Stormoveien 122 7374 RØROS

## Tilstandsrapport Eierskifte

Boligtype: Enebolig

Byggeår: 2000

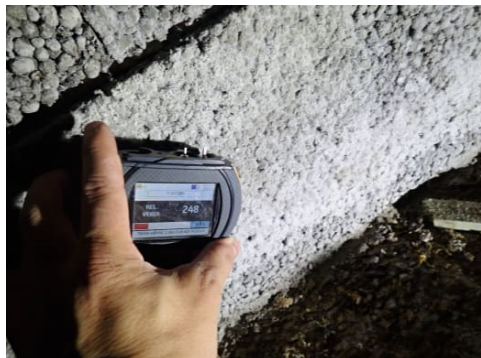
-Inne i krypkjeller er det registrert noe saltutslag i innvendige grunnmursflater, som indikerer at det er fukttransport gjennom grunnmur. Mulig at dette foreligger i overgangen mellom gulv og grunnmur. Det er ikke påvist noen kritisk fukt i kjellerrommet.

Saltutslag / fuktopptrekk.

- Det blir registrert bruk av grunnmursplast ved luke til krypkjeller, men det er ukjent om det er anvendt rundt resten av bygningen, da den ikke er synlig over bakkenivå. Grunnmursplast som er etablert under bakkenivå kan ha risiko for at fukt kan trekke inn på baksiden.
- Inne i krypkjeller er det registrert noe saltutslag i innvendige grunnmursflater, som indikerer at det er fukttransport gjennom grunnmur. Mulig at dette foreligger i overgangen mellom gulv og grunnmur. Det er ikke påvist noen kritisk fukt i kjellerrommet.
- Terrengtet har i hovedsak fall ut, men det er flatt ved den støpte betongplaten utenfor inngangspartiet. Flatt terreng kan medføre at overflatevann ikke renner tilfredsstillende bort fra bygningen og eventuelt blir stående mot grunnmur.

-Terreng/betongplate på bakken ved inngangspartiet bør justeres/endres slik at vann kan renne tilfredsstillende bort fra bygningen. Flatt terreng kan i verste fall føre til økt fuktbelastning mot krypkjelleren.

- Det bør undersøkes nærmere om det er anvendt grunnmursplast rundt hele bygningen. Terrengtet bør eventuelt justeres slik at topplatt over grunnmursplast blir liggende over bakkenivået.
- Det er ikke behov for umiddelbare tiltak med tanke på registrert saltutslag i krypkjeller, men det gjøres oppmerksom på forholdet. Ingen skader eller skadelig fuktnivå er registrert i rommet.
- Terreng/betongplate på bakken ved inngangspartiet bør justeres/endres slik at vann kan renne tilfredsstillende bort fra bygningen. Flatt terreng kan i verste fall føre til økt fuktbelastning mot krypkjelleren.

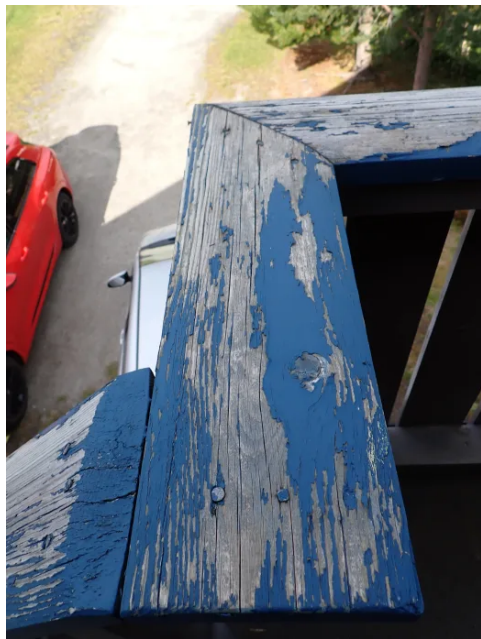
Slitt håndlist.

- Rekkverket tilfredsstiller krav ved byggemeldingsåret. Det er ikke behov for tiltak, men for å lukke avviket må høyden være minimum 100 cm.
- Utskifting av håndlister på rekkverk og generelt vedlikehold er påregnelig.

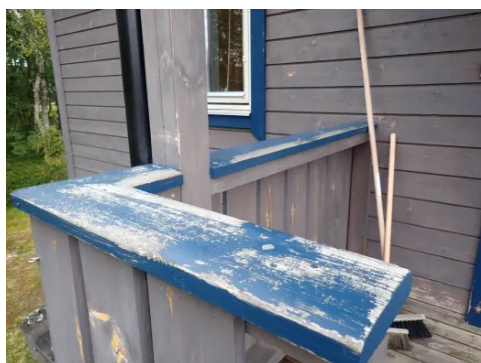
Slitasje i overflaten.

- Rekkverket måles til ca. 90 cm, og er dermed lavere enn dagens krav på 100 cm ved terrasser/balkonger.
- Det vurderes behov for noe overflatebehandling.
- Stolpene som bærer konstruksjonen er satt direkte på betongen, og vil trekke fukt.

- Rekkverket tilfredsstillers krav ved byggemeldingsåret. Det er ikke behov for tiltak, men for å lukke avviket må høyden være minimum 100 cm.
- Generelt vedlikehold er påregnelig.
- Det anbefales å justere lengden på stolper satt ned på bakken, slik at de står på stolpesko e.l. som har avstand mot bakken. Stolper av tre som står direkte på bakken kan utvikle råteskader over tid.

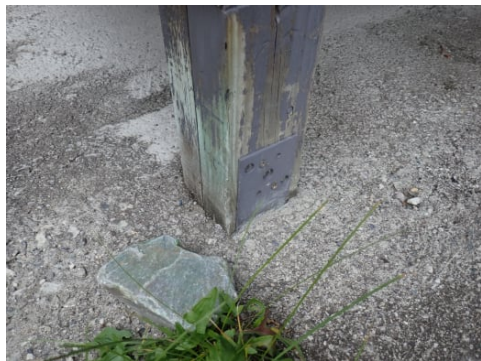
Stolper plassert på bakken.

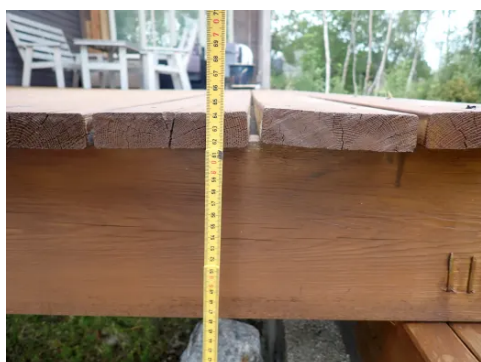
Mer enn 50 cm ned til terreng og manglende rekkverk.

- Det mangler delvis rekkverk. Ved 50 cm eller mer ned til bakkenivå er det krav til rekkverk.
- Stolperekkverket under taket har store åpninger.
- Det er synlig nedbøy i gulvet ca. midt på konstruksjonen. Kan komme av at den ikke ligger godt ned på fundamentet.
- Enkelte sperrer på det overbygde taket har trukket noe fukt ned mot takfoten.

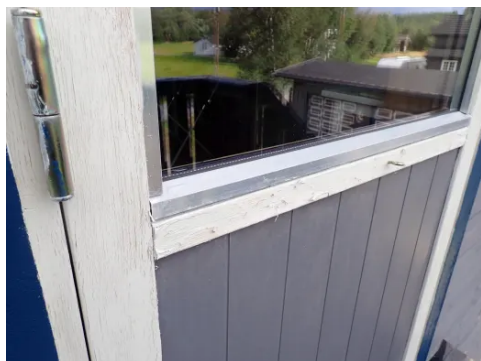
Slitte karmen.

- Det registreres harde tettelister i vinduer. Kaldtrekk kan oppstå.
- Karmen i vinduer og balkongdører er værslitte utvendig.
- Innvendig er det stedvis registrert fuktmerker i karmen. Dette indikerer kondensering på glass.

- Harde tettelister bør skiftes.
- Overflatebehandling av vinduer og balkongdører er påregnelig som følge av påvist slitasje. Dette for å forlenge levetiden og unngå skader.
- Sørg for å ventilere godt for å unngå fuktskader som følge av kondensering på glass.

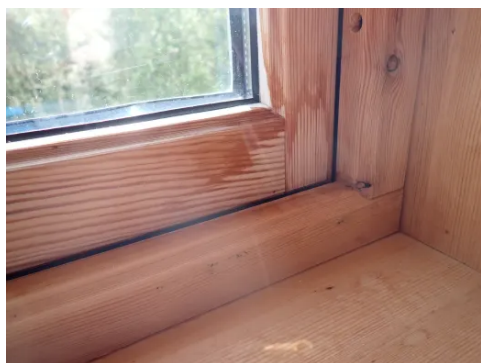
Fuktmerker i karmen.

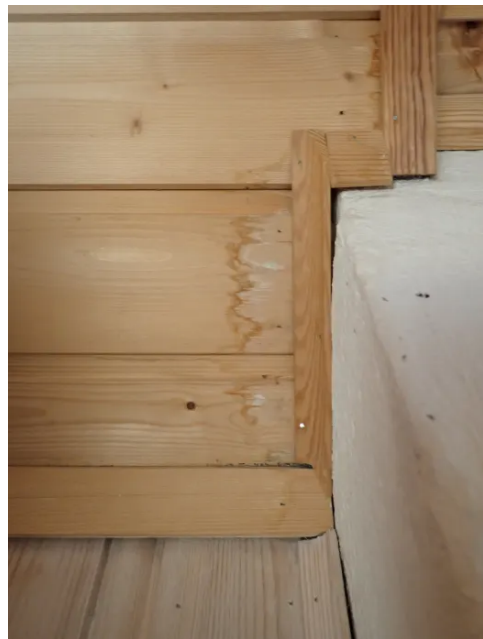
Fuktmerker ved pipegjennomføring i innvendig tak.

-Ved pipa er det registrert fuktmerker. Det er ikke registrert fukt i treverket ved befaringen, men det gjøres oppmerksom på at det kan være problemer med kondens eller andre utettheter ved gjennomføringen. Det er tydelige rennemerker på pipa. Kaldloftet har ingen adkomst, slik at det ikke er påvist noen årsak til merkene.

TG 2 er satt på grunn av påviste fuktmerker ved pipe i 2. etasje.

-Det må foretas nærmere undersøkelser av forholdet. En etablering av adkomst til loft er påregnelig ved undersøkelsen, da dette er en risikokonstruksjon som kan være påkjent av fukt og/eller skadedyr. Undersøkelser av loftet i sin helhet anbefales deretter, gjerne med hjelp av en fagkyndig.

-Det anbefales nærmere undersøkelser av kneloftene. Kontrollen ved befaringen ble begrenset av lagrede gjenstander/løsøre.

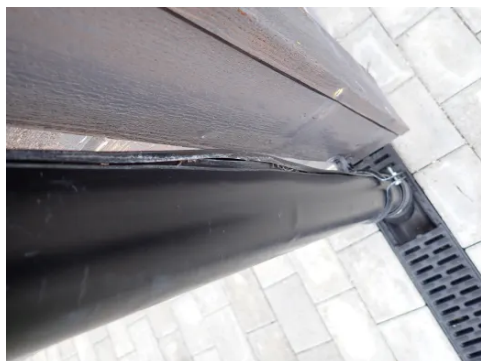
Frostspreng i nedløpsrør.

-Det ble registrert deformasjon i nedløpsrør, som et symptom på frostspreng.

-Nedløp/renner er ikke funksjonstestet av undertegnede. Nærmere undersøkelser anbefales, og ved utettheter bør utskiftinger foretas. Deler med deformasjon må utover dette skiftes for å lukke avvik. Frostspreng i nedløpsrør må sies å være normalt i Fjellregionen, og er erfaringsmessig registrert forholdsvis ofte.

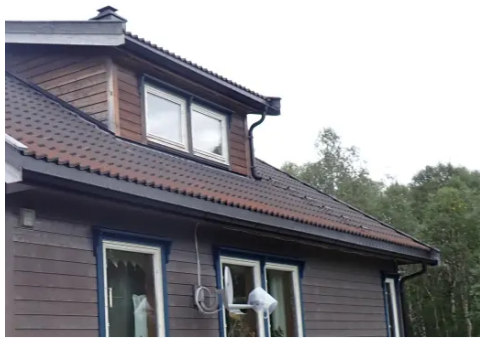
Oversiktsbilde, tak.

| Er det krav til snøfanger? | Ja |
| Er det manglende og/eller feil/skader på snøfanger? | Ja |

- Snøras oppstår erfaringsmessig sett ikke i dette området selv med denne takvinkelen, men det er et krav i gjeldende forskrift om snøfanger ved takvinkel på 27 grader eller mer. Snøfanger må monteres for å lukke avviket.

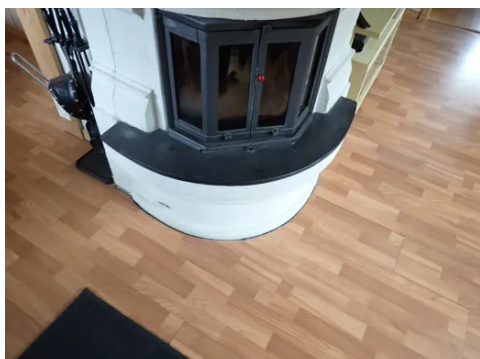
-Flisene under ovnen i 2. etasje har noe bom (manglende vedheft) og det er noen sprukkede flisfuger.  
-Brannmur i 2. etasje har en liten sprekk, men er ikke av omfattende grad.  
-Det er noen sprekker mellom peismur og brannvegg. Sprekker som dette er ikke unormalt å se, og kan komme av at det er litt dårlig vedheft mellom de murte delene.  
-Foran peis i 1. etasje er det for kort avstand til ubrennbart materiale. Dette skal strekke 30 cm ut fra illegget på ovnen.

For kort avstand på ubrennbart materiale foran peis.

-Fliser under ovn i 2. etasje anbefales utbedret.  
-Sprekker i murer anbefales pusset over for å sjekke om de er stabile. Det kan være nødvendig med noe demontering og remontering av murte deler mot peis i 1. etasje.  
-Det må etableres plate på gulv foran peis i 1. etasje som strekker 30 cm ut fra illegget på ovnen.  
-I april 2025 ble det anmerket fra feier at sot ikke ble tømt, samt at sotluken bør flyttes opp til 1. etasjen for enklere tilkomst og tømming av sot.

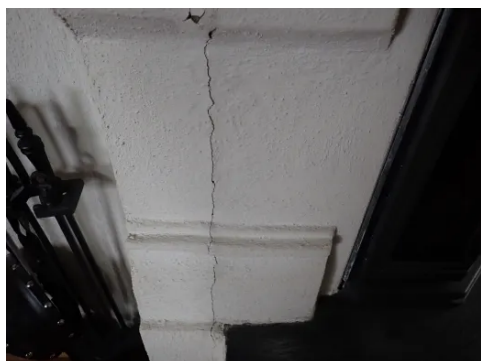
Oppsprekking mellom murte deler på peis/brannmur.

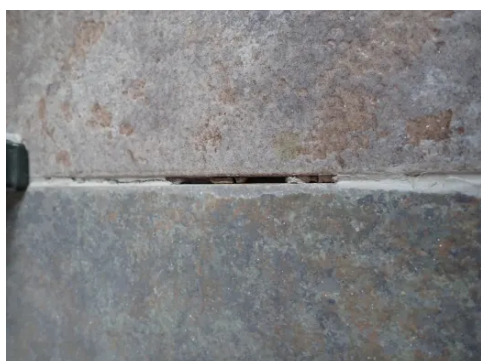
Løsnet flis/skadet flisfuge ved ovnen i 2. etasje.

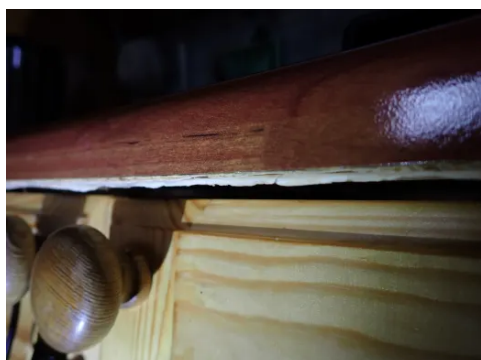
-Oppunder benkeplate ved vask og oppvaskmaskin er det svelling som følge av fuktsøl.

-Skaden er ikke omfattende i dag, men det er nok svelling til at tiltak bør foretas for å unngå større skader.

Svelling/fuktskade oppunder benkeplate.

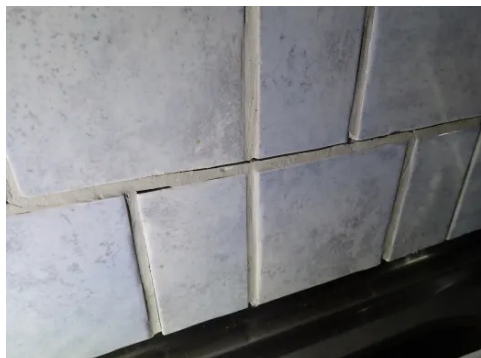
-Det er en del bom i fliser (løsnet fra underlaget) over benk, samt sprekker i enkelte fuger. Løse flis kan indikere dårlig stivhet eller uegnet underlag for fliser.  
-I laminatgulvet er det registrert noe mindre svelling ved skjøter. Dette i hovedsak mot balkongdøren, og kan komme av fuktighet fra sko.

Løsnede fliser.

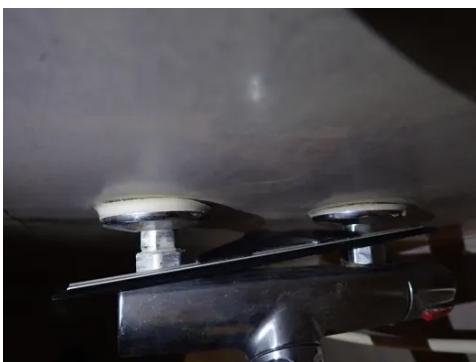
Utette klemringer ved dusjbatteri.

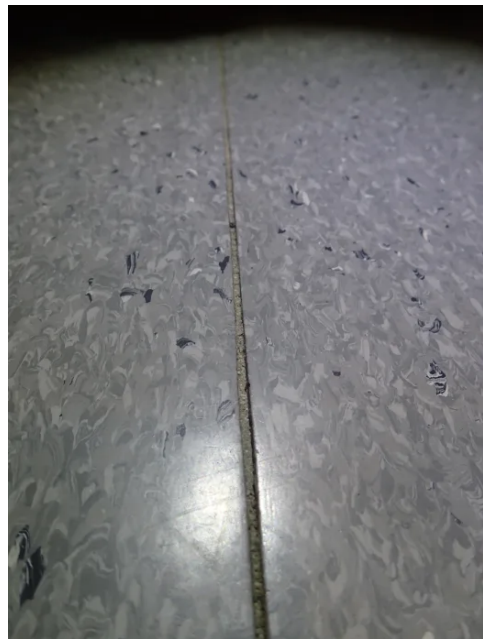
-Fallforhold til sluk og høydeforskjell mellom topp sluk og topp tettesjikt ved dør er tilfredsstillende.  
-Vindu er plassert i våtsone og har uegnede materialer.  
-Det er registrert fuktskader i våtromsplater i dusjen, samt en sprekk i belegget inne i det ene hjørnet i oppbrett på vegg. Skader i plater kan komme av manglende bunnlist i under platene.  
-Det bemerkes at det er noe ugunstig plassering på sluket, da dette ligger utenfor dusjnisen. Vann vurderes likevel å ledes mot sluket.

Ingen sveising/fuge i beleggskjøt.

-Med bakgrunn i at vinduet er plassert i våtsonen, samt skader i våtromsplater, bør det tas i bruk et lukket dusjkabinett.  
-Plater i dusjnisen anbefales skiftet.  
-Ved en eventuell renovering anbefales det at sluket plasseres under dusjstytret.

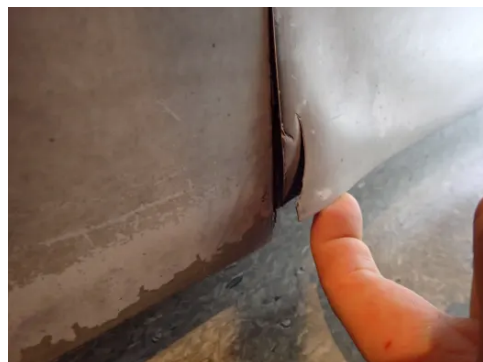
TG 2 på grunn av påviste skader i overflater, samt uegnet materiale i vindu.

Fuktskade i våtromsplate.

-Påviste skader må utbedres.

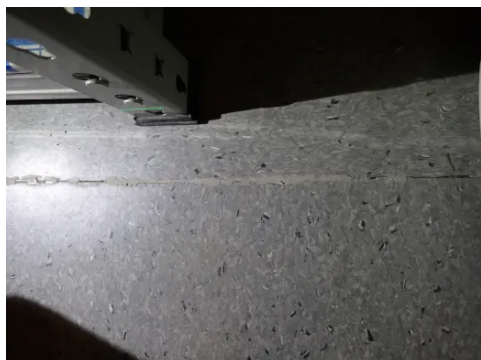
-Fallforhold til sluk og høydeforskjell mellom topp sluk og topp membran ved dør er tilfredsstillende.  
-Overflaten på gulv er litt ujevn, men dette vurderes kun kosmetisk og ikke til forulempelse for avrenning mot sluk.  
-Det blir registrert noen mindre sprekker i skjøl på belegget ved varmtvannsberederen.

TG 2 på grunn av sprekker i skjøl.

-Det blir registrert noen mindre sprekker i skjøl på belegget ved varmtvannsberederen.  
-Slukløsning og tettesjikt har nådd en alder som gjør tettheten usikker i tiden som kommer.

Sprekker/utetthet i beleggsjøt.

-Sprekk/utetthet i beleggskjøl må utbedres. Utettheter i tettesjiktet på våtrommet kan føre til fuktskader i bakenforliggende konstruksjoner dersom det ikke blir foretatt tiltak på våtrommets tettesjikt.  
-Det er viktig å merke seg at levetiden til en membran varierer basert på kvalitet, installasjon og bruk. Eldre membraner kan bli sprø og sprekke opp, noe som fører til at de mister sin vanntettende funksjon. Dette kan resultere i vannlekkasjer gjennom vegger og gulv og fuktskader.  
-Eldre sluk av plast er ofte utsatt for lekkasjer og særlig i overganger. Eventuelle lekkasjer kan medføre fuktskader på tilleggende konstruksjoner.  
-Overvåk tilstanden jevnlig. For å få tilstandsgrad 0 eller 1 må slukløsningen og membransjiktet for hele rommet skiftes/utbedres. Det er imidlertid vanskelig å si noe om tidspunktet for når dette er nødvendig.

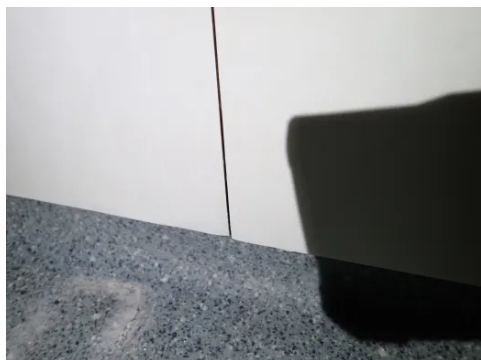
- Fallforhold til sluk og høydeforskjell mellom topp sluk og topp membran ved dør er tilfredsstillende.
- Det bemerkes at det er noe ugunstig plassering på sluket, da dette ligger utenfor dusjnisen. Vann vurderes likevel å ledes mot sluket.
- Overflaten på gulv er litt ujevn, men dette vurderes kun kosmetisk og ikke til forulempelse for avrenning mot sluk.
- Våtromsplater i dusjen har noen mindre tegn på fuktskader. Dette ved at den ene skjøten på vegg mot gang er ujevn, samt at det er tegn på litt delaminering i overflaten ved en plateskjøt på skillevegg mot dør. Samme skjøt er ikke tett, og det kan dermed være fare for inntrekk av fukt. Delaminering i plater kan komme av manglende bunnlist i under platene.

TG 2 på grunn av mindre fuktskader i våtromsplater.

- Det er ikke montert bunnlist under våtromsplater i våtsonen, noe som avviker fra dagens krav til montering av slik type plater. Dette kan være én av årsakene til påviste fuktskader i plater.
- Oppkant på belegget ved dusjnise har en mindre utetthet ut mot sluket. Veggen vurderes etablert i etterkant av resten av badet, og belegget er dermed kun fuget i oppkanten mot dør. Dette er en usikker løsning. Det er samme tendens ved innkassingen mot kneloft bak klosettet.
- Våtromsplatene (tettesjikt) har noen mindre skader i dusjnisen.
- Dusjbatteri er festet med skruer i vegg. Dette kan bli utett over tid.
- Det er ubehandlet panel på vegg bak vask. Overflaten er litt bleket på grunn av vannsøl, men det er ingen skader. Ubehandlet panel er uegnet for bruk i våtsone.
- Slukløsning og tettesjikt har nådd en alder som gjør tettheten usikker i tiden som kommer.

Tegn på skade i våtromsplate.

- Det bør tas i bruk et lukket dusjkabinett med bakgrunn i alder og påviste forhold.
- Det er viktig å merke seg at levetiden til en membran varierer basert på kvalitet, installasjon og bruk. Eldre membraner kan bli sprø og sprekke opp, noe som fører til at de mister sin vanntettende funksjon. Dette kan resultere i vannlekkasjer gjennom vegger og gulv og fuktskader.

- Eldre sluk av plast er ofte utsatt for lekkasjer og særlig i overganger. Eventuelle lekkasjer kan medføre fuktskader på tilleggende konstruksjoner.
- Overvåk tilstanden jevnlig. For å få tilstandsgrad 0 eller 1 må slukløsningen og membransjiktet for hele rommet skiftes/utbedres. Det er imidlertid vanskelig å si noe om tidspunktet for når dette er nødvendig.

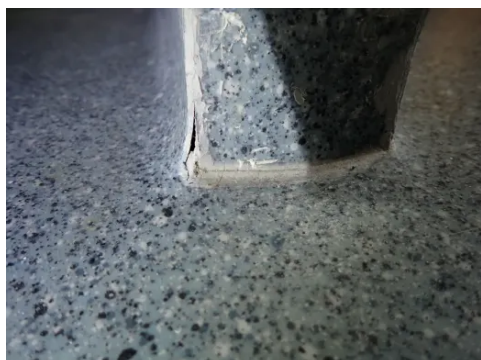
Utett skjøt i belegget ut mot sluk.

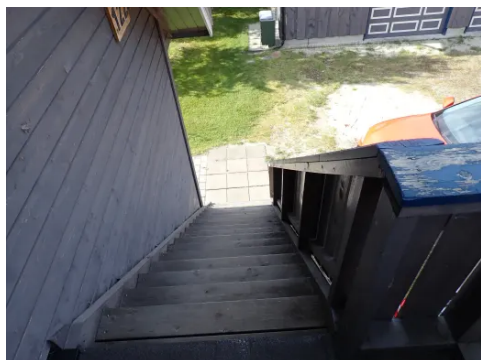
Oversiktsbilde, trapp ved altan.

-Håndløper anbefales montert på begge sider i trappeløp for bedre sikkerhet ved bruk. Dagens forskrift setter krav til håndløper på begge sider i trapper.
