Tilstandsrapport

Fritidsbolig

Viggjavegen 261 , 7354 VIGGJA

Oppdragsnr.: 22439-1028

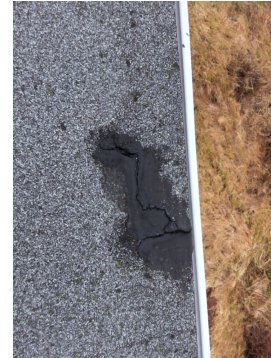
Taktekking

- Mer enn halvparten av forventet brukstid er passert på taktekkingen.

Taktekking er av papp/shingel og har passert mer enn halvparten av forventet brukstid. Det er registrert sprekker i tekkingen, og løsningen vurderes som moden for utskifting. Aldersrelatert slitasje og nedbrytning av tekkemateriale.

Risiko:
Svekket tetthet i tekkingen gir økt risiko for vanninntrenging og lekkasjer.

Konsekvens:
Lekkasjer kan medføre fuktskader i undertak og videre inn i konstruksjonen, med fare for omfattende og kostbare utbedringer.

Anbefalt tiltak:
Det anbefales å planlegge utskifting av taktekking. Ved videre bruk må det påregnes økt vedlikeholdsbehov og oppfølging for å avdekke eventuelle lekkasjer tidlig.

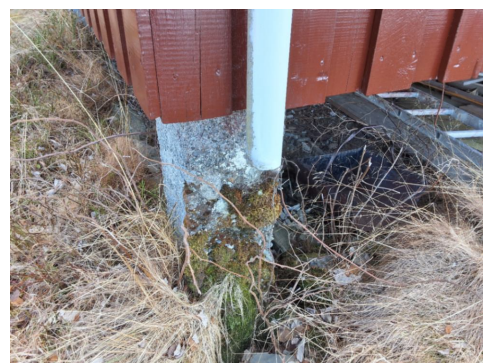
TG 2 Nedløp og beslag

- Det er ikke tilfredsstillende bortledning av vann fra taknedløp ved grunnmur.
- Det mangler snøfangere på hele eller deler av taket, men det var ikke krav om dette på byggemeldingstidspunktet.
- Mer enn halvparten av forventet brukstid er passert på renner/nedløp/beslag.

Takrenner og nedløp er utført i plast og er fra byggeår. Aldersrelatert slitasje på komponenter samt utilstrekkelig løsning for bortledning av takvann fra bygget.

Risiko:
Mangelfull bortledning av vann kan medføre økt fuktbelastning mot omkringliggende konstruksjoner. Manglende snøfangere medfører risiko for ukontrollert nedfall av snø og is.

- Det bør lages system for bortledning av vann fra taknedløp ved grunnmur.

Anbefalt tiltak:
Det anbefales å etablere snøfangere eller annen tilfredsstillende sikring mot nedfall av snø og is i henhold til gjeldende krav og anbefalinger.

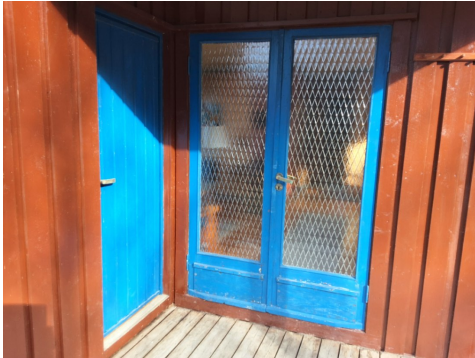
! TG 1 Balkonger, terrasser og rom under balkonger

Terrasse med utgang fra stue

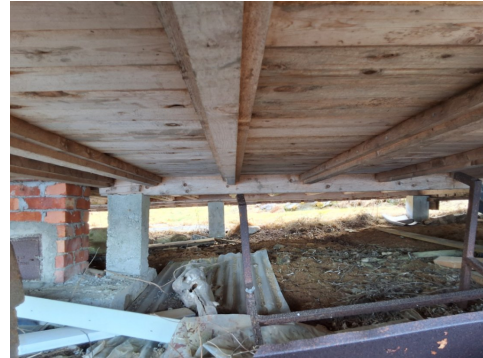
! TG 1 Pipe og ildsted

Boligen har mursteinspipe og vedovn. Sotluke er under hytten Lovpålagt feiing og tilsyn av skorstein utføres av kommunalt feiervesen. Denne tilstandsrapporten er basert på synlige forhold uten destruktive inngrep, og er ikke en feierfaglig kontroll. Skjulte forhold i røykløpet kan derfor ikke utelukkes.
