# Tilstandsrapport

Boligbygg med flere boenheter

Askerveien 56 , 1384 ASKER

Befaringsdato: 28.01.2026

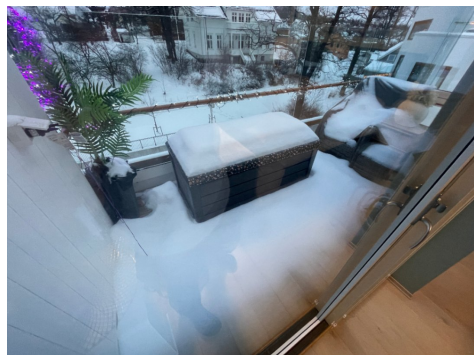
### TG IU Balkonger, terrasser og rom under balkonger

Utkragede balkonger i betongkonstruksjon mot sør og nord. Toppdekke med terrassebord. Rekkverk i glass. Balkong mot nord er ikke tilgjengelig for inspeksjon grunnet snøforhold.

- Balkonger/terrasse er snødekt og derfor ikke nærmere vurdert.

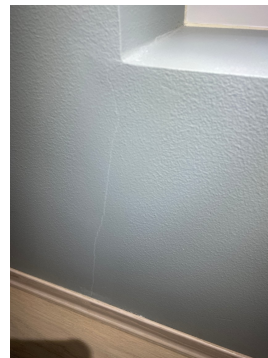
### TG 1 Overflater

Det registreres mindre kvinger i parkettgulvet. Det er viktig å sørge for riktige fuktverdier i boenheten, da nye bygg ofte er veldig tørre grunnet ventilasjon og gulvvarme. Se FDV-anvisning.

NB! Riss i gipsplate under vindu på soverom mot øst er overmalt/utbedret etter at undertegnede var på befaring i januar 2025. Risset fremstår som uforandret.

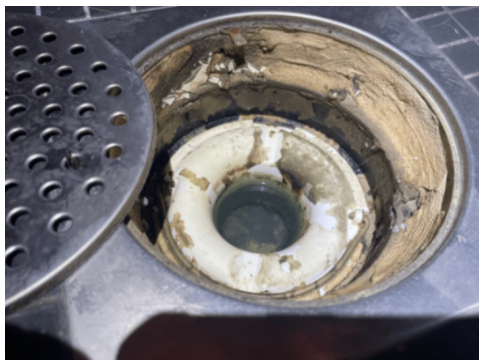
### TG 1 Sluk, membran og tettesjikt

Det er plastsluk og smøremembran med dokumentert utførelse.

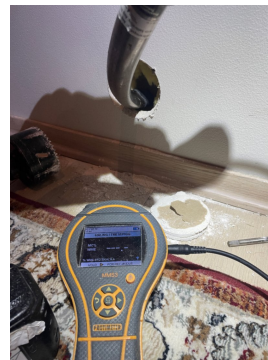
### TG 0 Tilliggende konstruksjoner våtrom

Hulltaking er foretatt uten å påvise unormale forhold. Hulltaking er foretatt i entre. Det er foretatt måling i bakenforliggende gipssplate bak fliser, samt visuell kontroll.

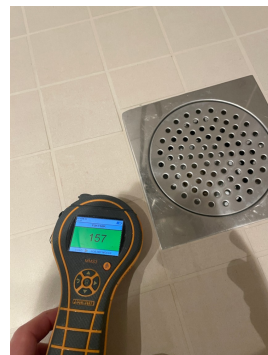
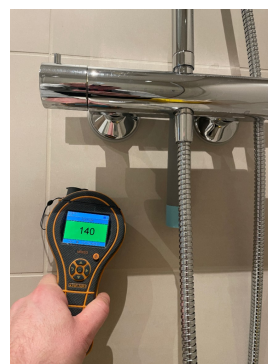
### ! TG IU Tilliggende konstruksjoner våtrom

Hulltaking er ikke foretatt da det ikke er fysisk mulig pga tilliggende konstruksjoner. (Våtrom og naboehet mot våtsone.) Bygget er kun 2 år gammelt. Fuktmåling på overflater er foretatt, men dette er en metode som kan ha avvik da måleinstrumentet kan gi utslag på materialer som leder strøm som f.eks. varmekabler, armeringsjern etc.

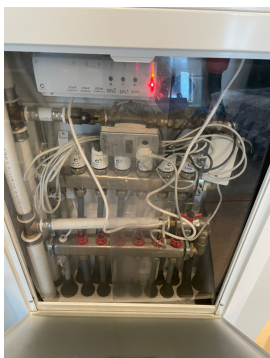
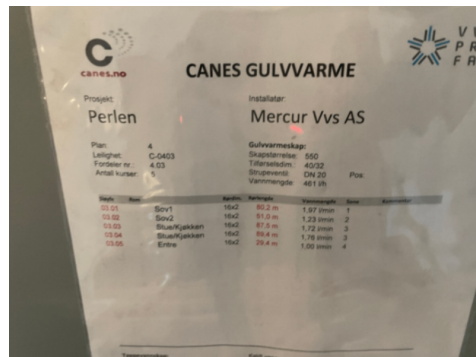
## TG 1 Vannbåren varme

Vannbåren varme er installert i gulvene, med unntak av badene som har elektriske varmekabler.

Undersøkelse av vannbåren varme krever fagkompetanse. For utvidet kontroll anbefales det å kontakte fagperson innen varme og sanitær.

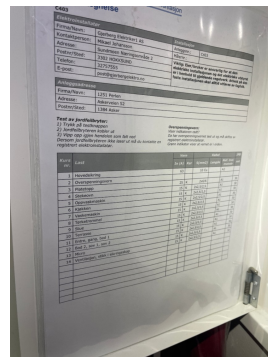
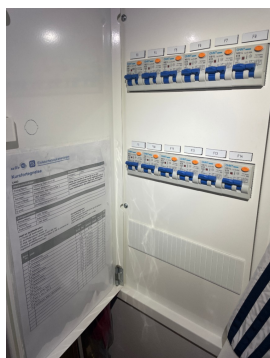
-El-anlegg er kun beskrevet ikke kontrollert. Varmekabler, lamper, lys og andre elektriske komponenter er ikke funksjonstestet. Downlights/lys ikke demontert for kontroll. Avvik kan forekomme.

Elektrisk anlegg fremstår i ok tilstand, jeg er ikke fagmann for feltet og anbefaler på generelt grunnlag at elektriker vurderer slike anlegg.
