# Tilstandsrapport

Enebolig

Kjøddvikveien 44, 4990 SØNDELED

Befaringsdato: 11.03.2024

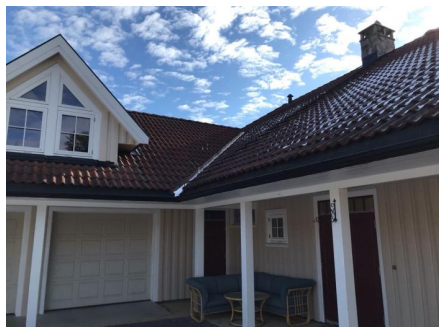
### Nedløp og beslag

- Det mangler snøfangere på hele eller deler av taket, noe som var krav på byggemeldingstidspunktet.

TEK 97

- Det må monteres snøfangere for å oppfylle byggeårets krav.

**Kostnadsestimat: 50 000 - 100 000**

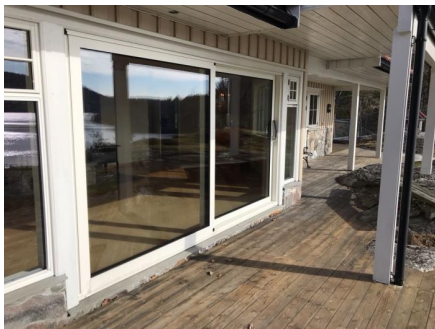
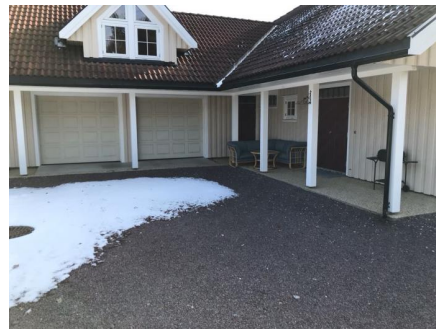
## **Balkonger, terrasser og rom under balkonger**

- Lokal utbedring/utskiftning bør utføres.

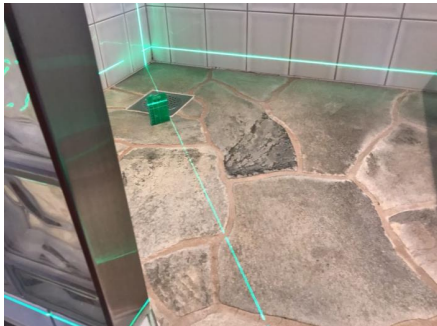
## 1.ETASJE > BAD

### **Sluk, membran og tettesjikt**

- Overvåk tilstanden jevnlig. For å få tilstandsgrad 0 eller 1 må tettesjiktet skiftes ut, men tidspunktet for når dette er nødvendig er vanskelig å si noe om.

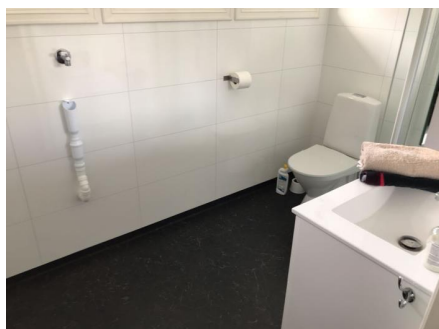
- Det er påvist avvik i fallforhold til sluk i forhold til krav i forskrift på byggetidspunktet.

- Våtrommet fungerer med dette avviket.

For å lukke avviket må det foretas utbedringer.

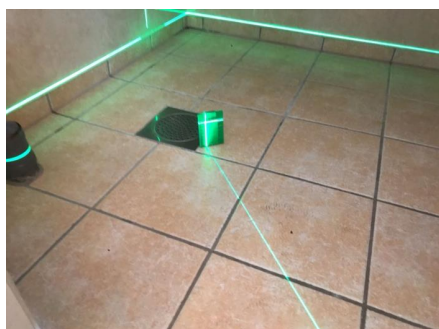
## 1.ETASJE > VASKEROM

### **Sluk, membran og tettesjikt**

- Overvåk tilstanden jevnlig. For å få tilstandsgrad 0 eller 1 må tettesjiktet skiftes ut, men tidspunktet for når dette er nødvendig er vanskelig å si noe om.
