# Tilstandsrapport

Boligbygg med flere boenheter

Håkons gate 12, 2317 HAMAR

Oppdragsnr.: 14566-1782

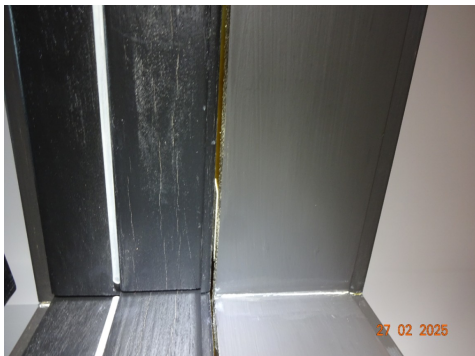
Heltre innerdører.  
**Vurdering av avvik:**  
• Det er avvik:  
Glippe i overgang utforing/dørkarm til innderør i gang.  
**Konsekvens/tiltak**  
• Tiltak:

Det er må foretas tiltak for å lukke avviket.

**Kostnadsestimat: Under 10 000**

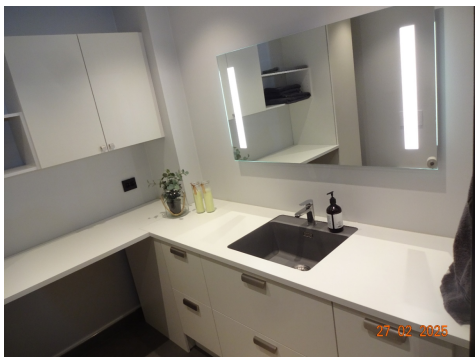
Innerdør i våtsonen, glassdører hindrer direkte vannsprut på innerdør.  
Ikke fuktsikre overflater i våtsonen over kum. Ved bruk av fuktmåler ble det ikke registrert unormale verdier.  
Del med malte gipsplater i våtsonen, ikke fuktsikre overflater.

Innerdør og overflater må fuktbeskyttes for å lukke avviket.

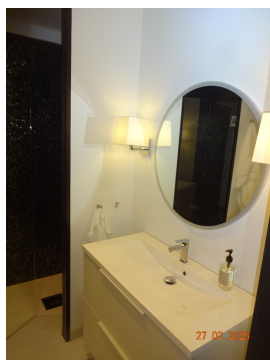
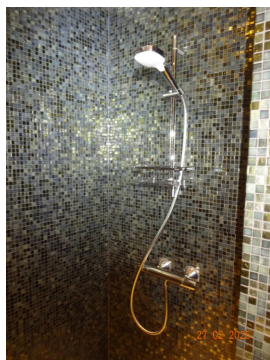
Ikke fuksikre overflater over servant. Ved bruk av fuktmåler ble det ikke registrert unormale verdier.

Overflater må fuktbeskyttes for å lukke avviket.
