Tilstandsrapport

Boligbygg med flere boenheter

Rådhusgata 312, 1531 MOSS

Befaringsdato: 10.02.2025

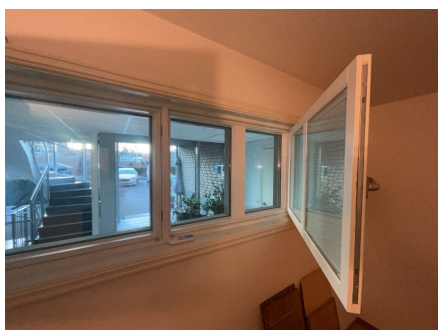
Vinduer soverom kan ikke åpnes

- Vinduer må justeres.

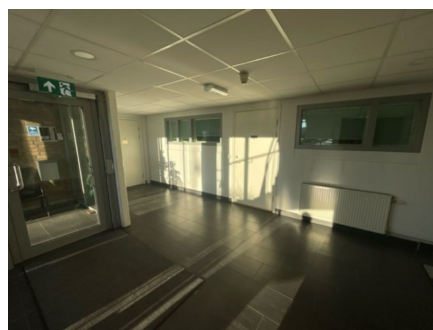
Soveromsvinduer sett fra innvendig fellesareal.

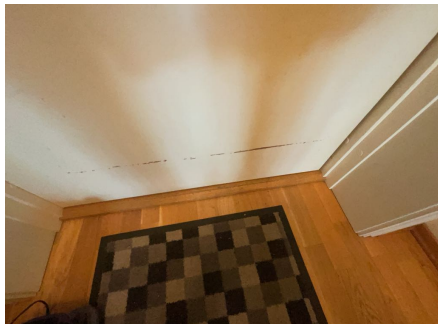
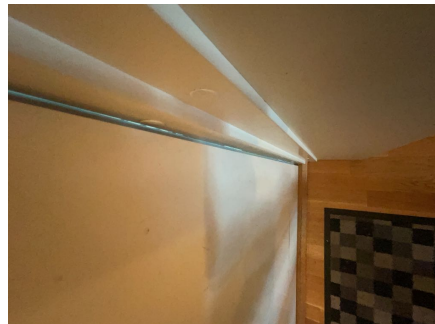
- Det er påvist utetthet/åpning mellom dørblad og dørkarm. Dvs. at kald trekk kan oppstå.
- Karmene i dører er værslitte utvendig og det er sprekker i trevirket.

- Det må foretas lokal utbedring.
- Dører må justeres.

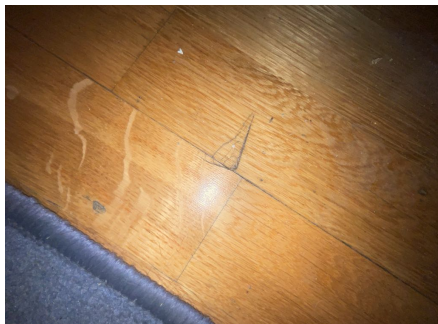
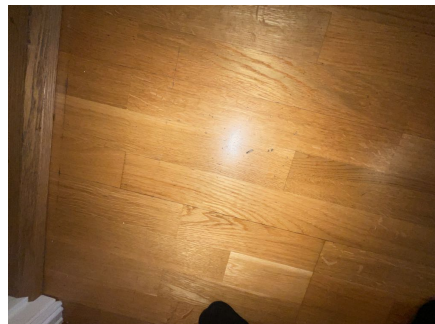
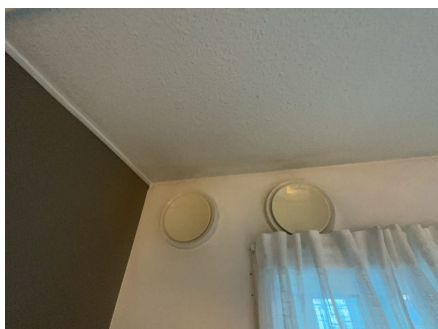
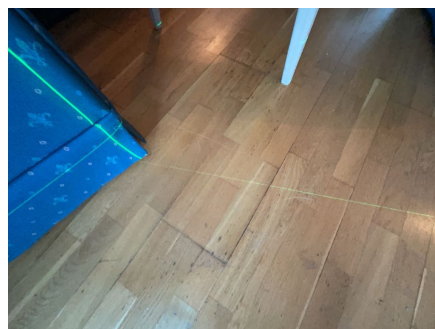
⚠ TG 2 Etasjeskille/gulv mot grunn

- Det er målt høydeforskjell på mellom 15-30 mm gjennom hele rommet. Tilstandsgrad 2 gis med bakgrunn i standardens krav til godkjente måleavvik.
- Målt høydeforskjell på mellom 10 - 20 mm innenfor en lengde på 2 meter. Tilstandsgrad 2 gis med bakgrunn i standardens krav til godkjente måleavvik.

Avvik lite soverom 22 mm i hele rommet og 15 mm innenfor 2 meter.

Avvik stue/kjøkken 13 mm i hele rommet og 5 mm innenfor 2 meter.

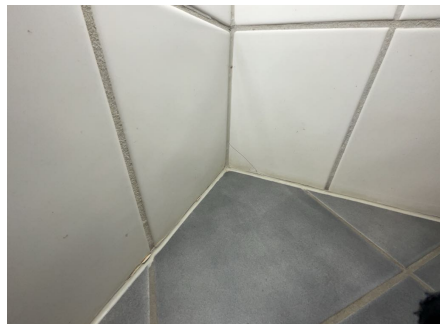
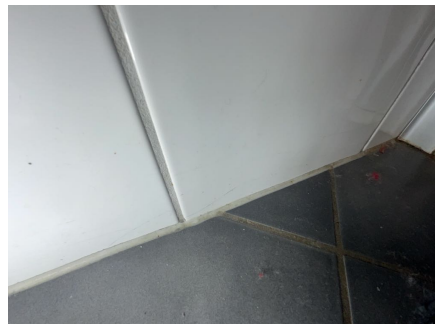
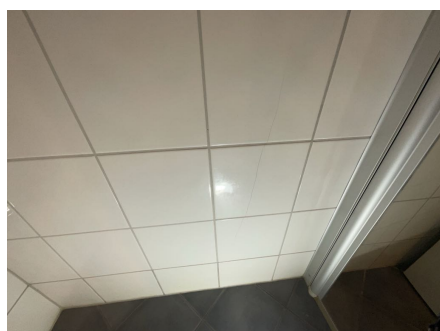
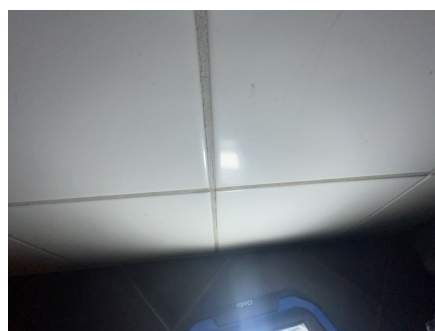
- Det er påvist at flisfuger har riss/sprekker.
- Det er påvist at noen fliser har bom (hulrom under).
- Det er påvist sprekker i fliser.

Sprekker på fliser/fuger i dusj

- Det må gjøres tiltak for å utbedre avviket.

Kostnadsestimat: 50 000 - 100 000

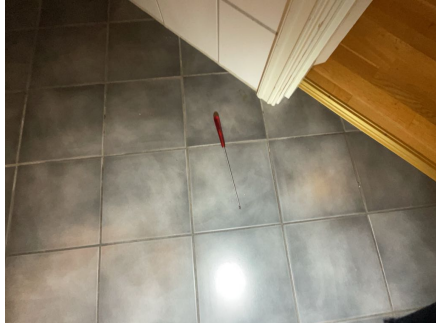
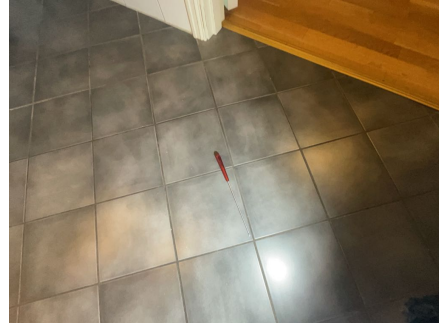
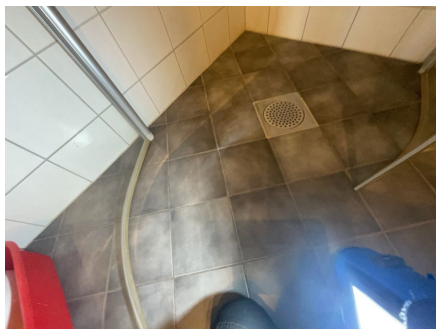
Overflater Gulv

- Det er mulighet for at det kan forekomme vannlekkasje på våtrommet hvor vann ikke vil gå til sluk.
- Det er påvist at høydeforskjell fra topp slukrist til gulv/synlig topp membran ved dørterskel er mindre enn 25 mm.
- Det er påvist at noen fliser har bom (hulrom under).
- Det er påvist avvik i fallforhold til sluk i forhold til krav i forskrift på byggetidspunktet.

Vurdering av bom på fliser. Generelt er det slik at normen om når bom på flis ansees som en reklamasjon er når flisen har bom mer en 60% og det ikke forekommer sprekker og riss i fuger. NS3600 vurderer dette ulikt. NS3600 1.2 oppgir bom som et symptom på "svikt i vedheft og dette gis TG 2. NS3600 gir ingen beskrivelser av omfang av symptomet. Vurderingen er derfor basert på funn av bom i min. 1. flis uavhengig av omfang.

Manglende høyde mellom sluk og tettesjikt ved dør gir en risiko for vannlekkasje ut av rommet i en lekkasjesituasjon.

Lokale utbedringer med bom på fliser, i forbindelse med et slikt arbeid kan det avdekkes skjulte mangler som sprekker i konstruksjonen eller man kan utføre arbeid som skader membran/tettesjikt.

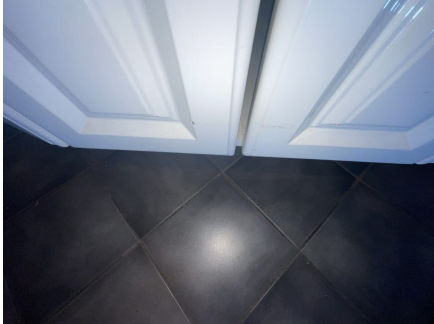
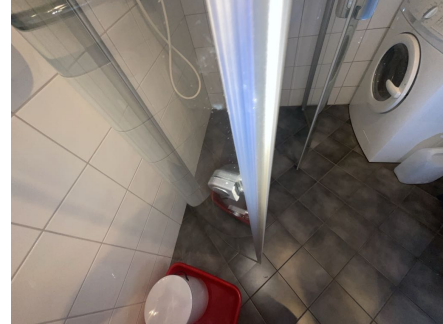
TG 2 Sanitærutstyr og innredning

- Det er ikke påvist tilfredsstillende løsning for å synliggjøre lekkasje fra innebygget systerne.
- Det er påvist skader på innredning.

Noe skader på fronter, dusjdør mangler håndtak.

- Det må gjennomføres ytterligere undersøkelser.
- Det må gjøres tiltak for å lukke avviket.

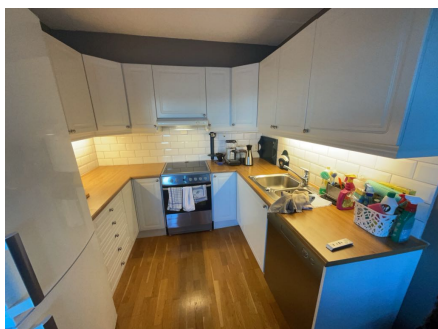
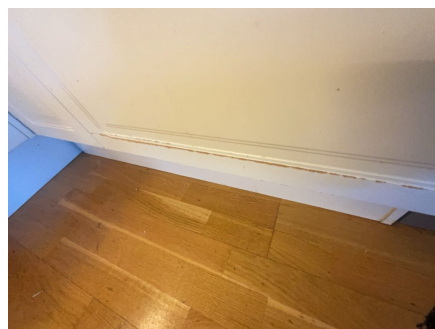
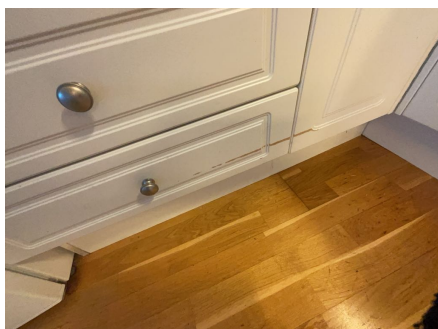
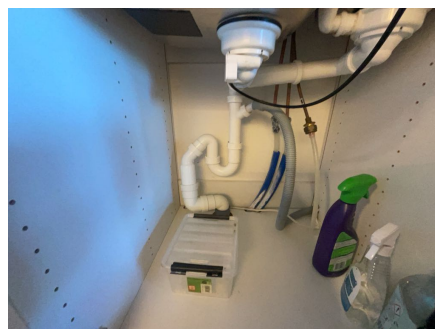
- Det er påvist skader på overflater/kjøkkeninnredning utover normal slitasjegrad.
- Det er påvist skader/fuktskjolder i kjøkkengulvet.

Det er skader på fronter.

- Det må påregnes lokal utbedring/utskiftning.
