Tilstandsrapport

Tomannsbolig

Jonasmyra 5 A, 1390 VOLLEN

Befaringsdato: 30.04.2026

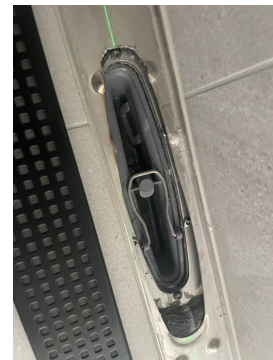
! TG 0 Sluk, membran og tettesjikt

Det er slukrenne ved vegg i dusjonen og smøremembran med dokumentert utførelse. Membranen ligger skjult i konstruksjonen og kan ikke kontrolleres på samme måte som synlige bygningsdeler. Tilstanden til membranen vurderes etter alder og forventet gjenstående levetid.

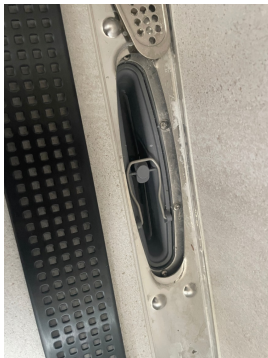
! TG 0 Sluk, membran og tettesjikt

Det er slukrenne ved vegg i dusjsonen og smøremembran med dokumentert utførelse. Det er opplyst fra eier at det er benyttet Weber membransystem.

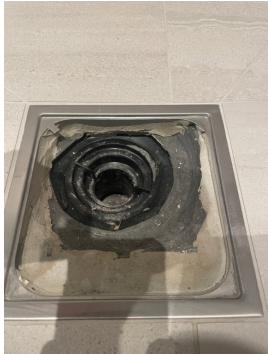
! TG 0 Sluk, membran og tettesjikt

Det er plastsluk og smøremembran med dokumentert utførelse.
