# Tilstandsrapport

Boligbygg med flere boenheter

Langesundveien 102 D, 3961 STATHELLE

Befaringsdato: 05.06.2025

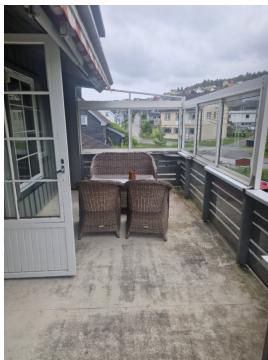
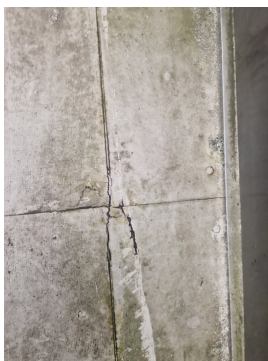
Membran med synlig lekkasje. Trevirke i rekkverk med stedvis råteskader. Tiltak må beregnes.

- Det er påvist fukt-/råteskader i konstruksjonen.
- Tekkingen på balkong/terrasse har utettheter.
- Det er værslitt/oppsprukket trevirke/trepener.

- Råteskadet trekledning må skiftes ut.
- Tekkingen må skiftes/utbedres.
- Det må foretas tiltak for å lukke avviket.

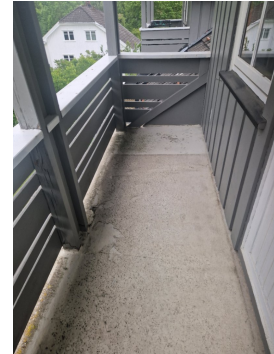
Råteskade i rekkverk

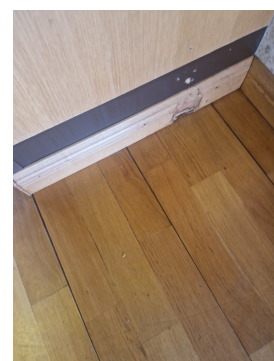
Fuktskade i parkett kjøkken.

Stedvis tiltak må beregnes.
