# Tilstandsrapport

📍 Austmannavegen 13 G, 5537  
HAUGESUND

# gnr. 35, bnr. 777

Oppdragsnr.: 20763-3024

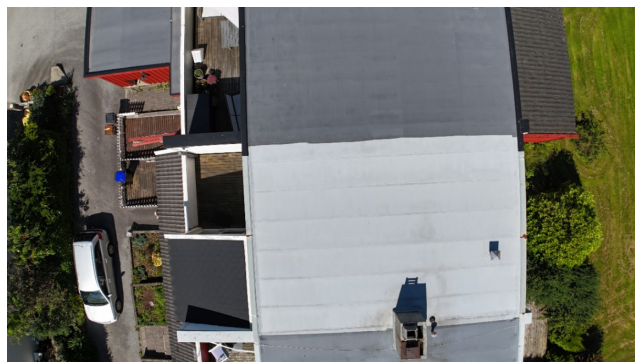
### ! TG 2 Takteking

Taket er teknet takbelegg av plast eller gummi (takfolie). Tekkingen er besiktet fra bakkeplan og ved lett bruk av drone uten å påvise vesentlige feil som manglende tekking eller større skader.

- Mer enn halvparten av forventet brukstid er passert på taktekingen.
- Mer enn halvparten av forventet brukstid er passert på undertak.

- Overvåk tilstanden jevnlig. For å få tilstandsgrad 0 eller 1 må tekkingen skiftes ut, men tidspunktet for når dette er nødvendig er vanskelig å si noe om.

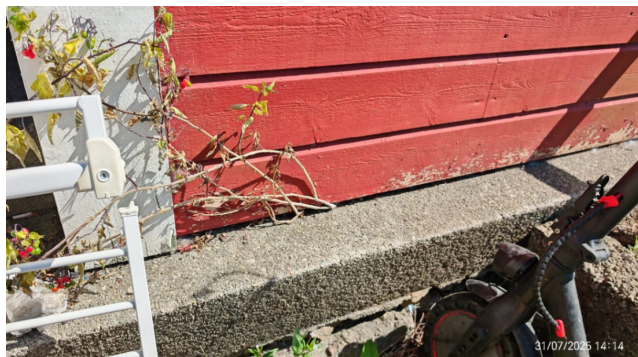
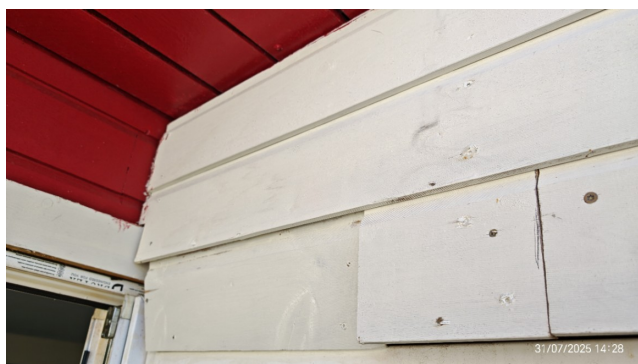
Det er enklere utførelse på overbygget terrasse.

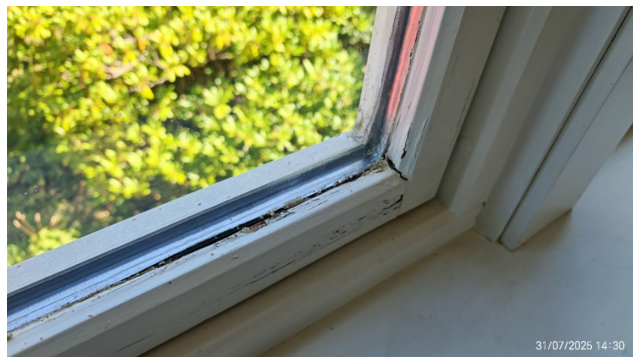
- Det er påvist avvik rundt innsettingsdetaljer.
- Karmene i vinduer er slitte og det er sprekker i trevirket.

Vannbord er ikke innfelt i kledning. Utenpåliggende vannbord vurderes av noen som en svakere fuktteknisk løsning.

- Det må foretas lokal utbedring.
- Det må påregnes noe vedlikehold og at enkelte vinduer må skiftes ut.

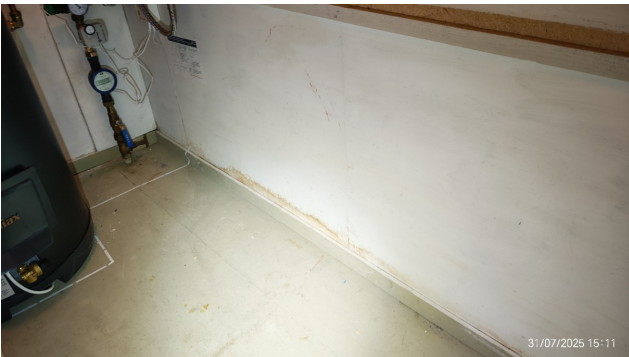
Det er fuktskjold på veggen tekniskrom, men dette er tørt på befaring. Kilde ukjent.

- Overflater må utbedres eller skiftes.

Det må gjøre nærmere undersøkelser.
