# Tilstandsrapport

Enebolig

Karudvegen 42, 2340 LØTEN

Befaringsdato: 22.04.2026

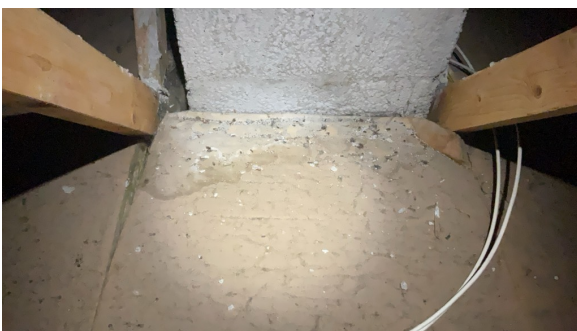
- Det er registrert symptom på aktivitet fra skadedyr.

Det er påvist spor etter flaggermus, omfanget er ukjent.

- Det må gjennomføres ytterligere undersøkelser.

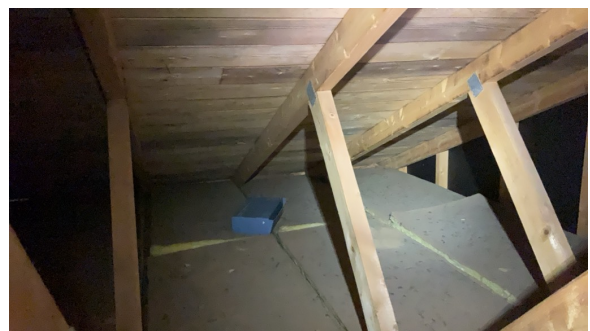
Lufting mot raft er delvis dekket av isolasjon.

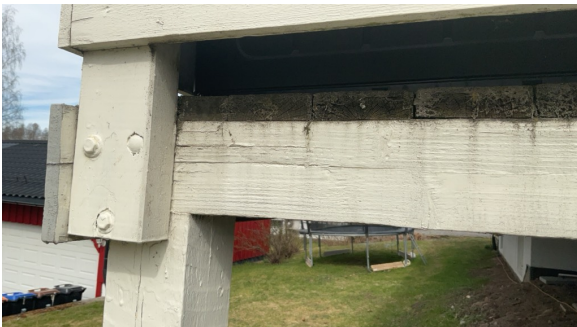
- Det er påvist fukt-/råteskader i konstruksjonen.

Råteskader i bærende konstruksjoner.

- Råteskadede konstruksjoner må skiftes ut.

**Kostnadsestimat: Under 20 000**

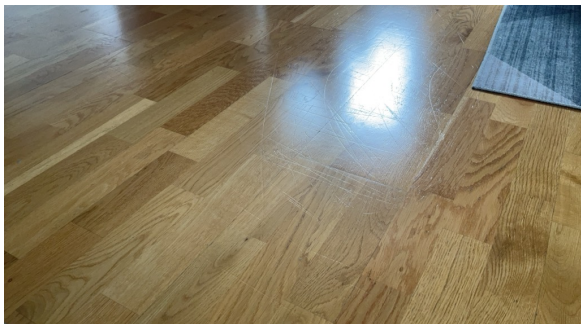
Hakk/slitasje på parkett i stue

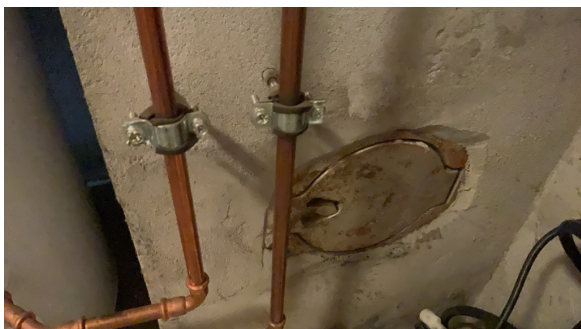
Sotluke plassert i teknisk rom i kjeller.

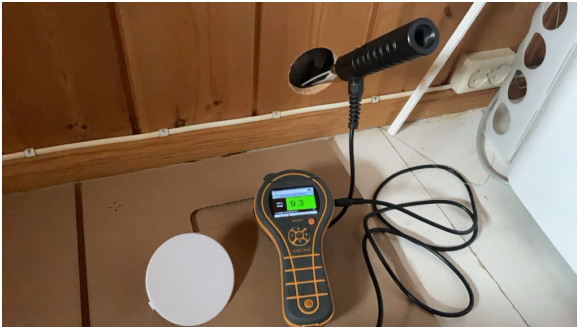
Hulltaking ble foretatt, ved fuktmåling registrerte jeg tørre verdier. Jeg gjør oppmerksom på at dette er en stikkprøve og det kan ikke gis garanti for at det ikke er avvik andre steder i konstruksjonen.

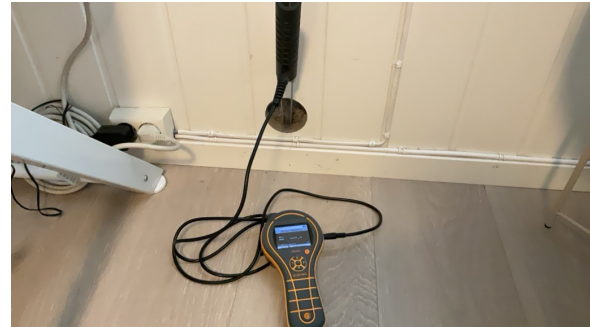
Hulltaking ble foretatt, ved fuktmåling registrerte jeg tørre verdier. Jeg gjør oppmerksom på at dette er en stikkprøve og det kan ikke gis garanti for at det ikke er avvik andre steder i konstruksjonen.

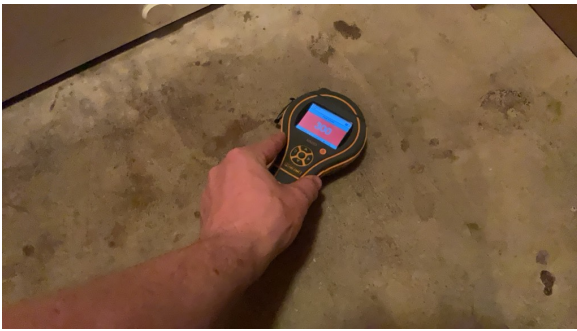
- Det er påvist indikasjoner på noe fuktgjennomtrenging i kjellergulv.

Det ble registrert forhøyde fuktverdier i støpt gulv på grunn, dette øker sannsynligheten for skader i områder med oppforet gulv. Det må påregnes fuktoppptrekk via gulv og/eller fundamenter på eldre konstruksjoner mot terreng selv om fuktsikringen utbedres.

Ved enkle fuktsøk på gulv i bod ble det registrert områder med forhøyde verdier.

- Det påviste fuktnivå gir grunn til å overvåke konstruksjonen jevnlig for å se utvikling over tid, og eventuelt foreta tiltak for å unngå fuktskader.

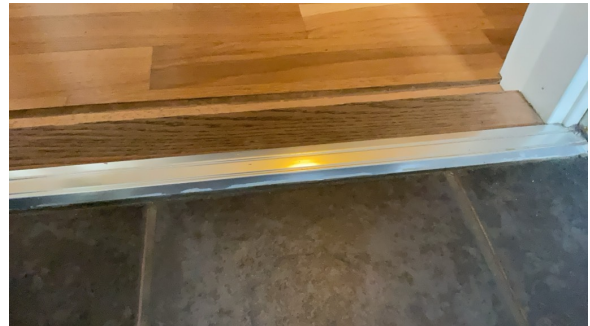
Ingen oppbrett av membran ved terskel.

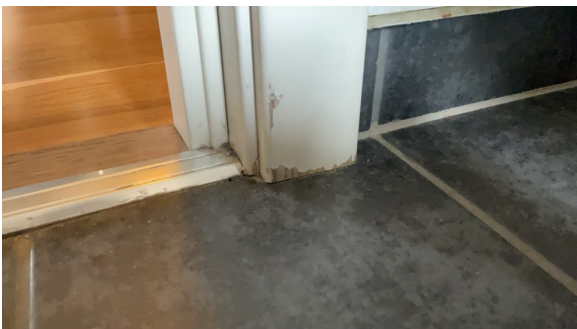
• Det er vindu/dør med ikke fuktbestandige materialer i våtsonen (ved vask, dusj, badekar, osv.), løsningen eller byggematerialet er uegnet.

Fuktopptrekk i omramning til dør.

- Uegnete materialer må fuktbeskyttes/utskiftes.

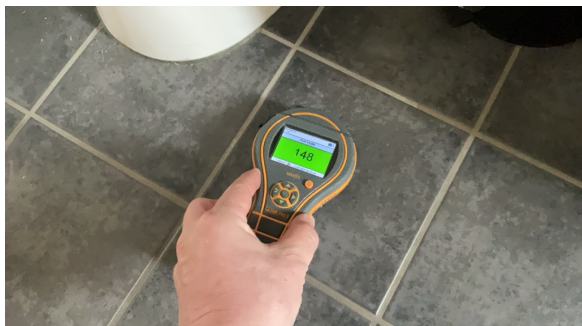
Med enkle fuktsøk ble det ikke registrert unormale verdier.

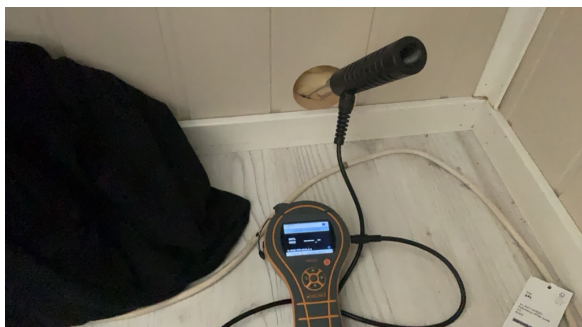
Hulltaking utført fra tilstøtende rom.

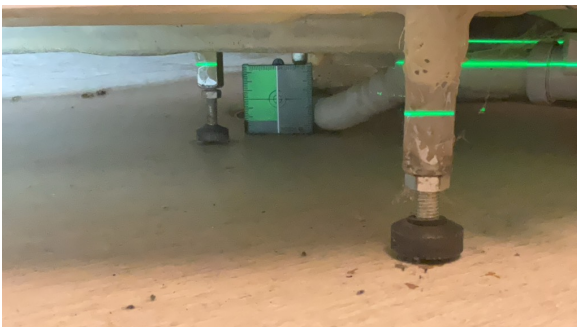
Målt fall til sluk: 30mm

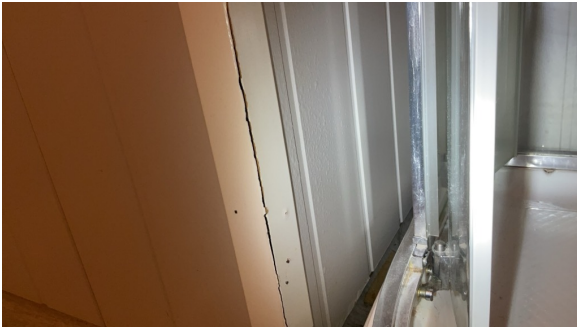
Det er benyttet trepanel i våtsoner uten bakenforliggende membran. Det er imidlertid viktig å merke seg at denne løsningen ikke tilfredsstiller kravene til fuktsikring i våtsoner i henhold til gjeldende regelverk.

- Uten membran/tettesjikt er det høy risiko for at vann trenger gjennom konstruksjonene og kan medføre fuktskader.

Svelling/fuktmerker på vegg.

**Kostnadsestimat: 20 000 - 100 000**

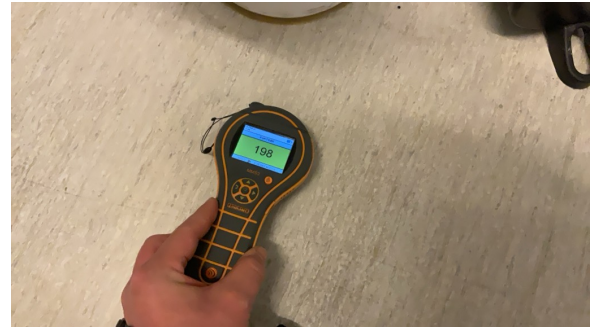
Med enkle fuktsøk ble det ikke registrert unormale verdier

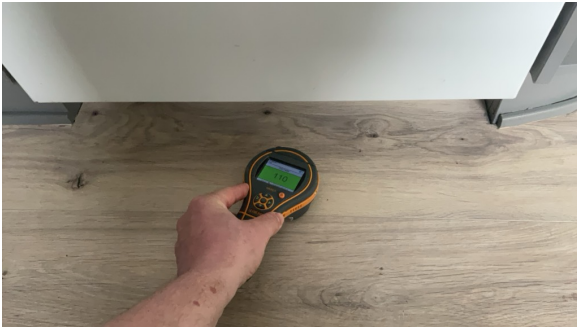
Med enkle fuktsøk ble det ikke registrert unormale verdier.

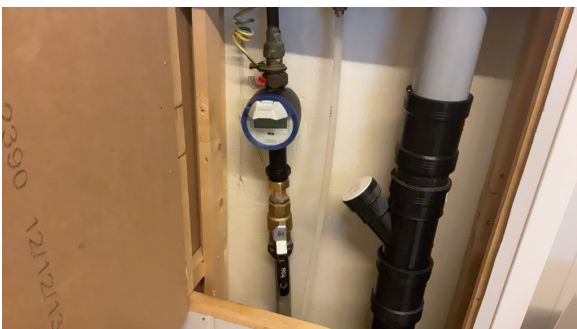
Stoppekran plassert på vaskerom.

- Det er ikke behov for utbedringstiltak siden anlegget fungerer i dag, men ut ifra alder kan skader plutselig oppstå på eldre anlegg.

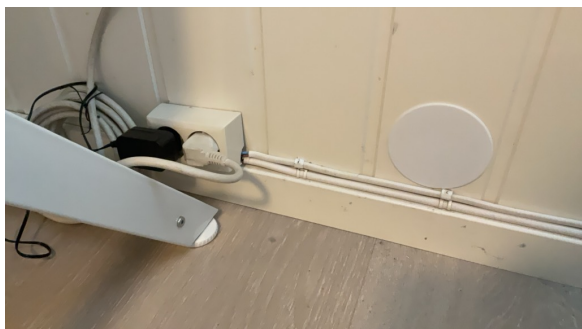
Manglende håndverksmessig utførelse.

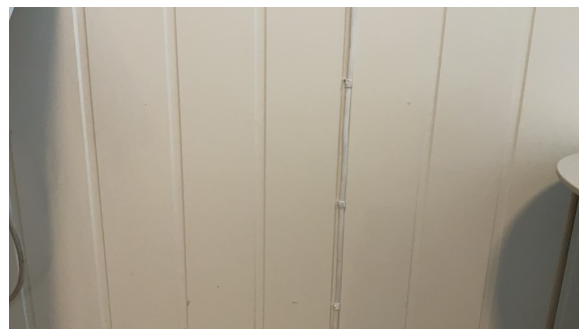
Manglende håndverksmessig utførelse.

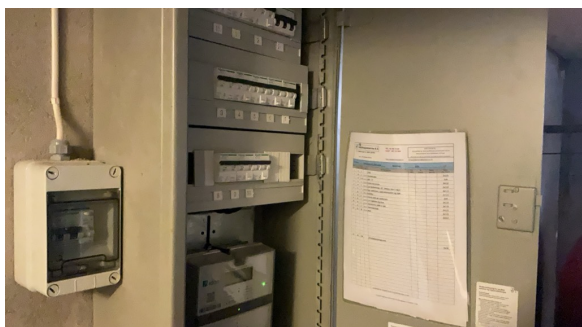
Sikringsskap plassert på teknisk rom.

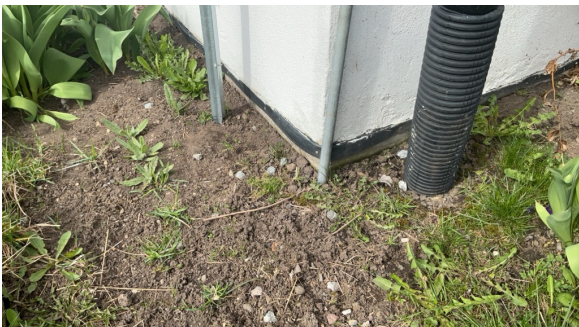
Klemplis henger igjen, men grunnmursplast er ikke synlig over terreng.

- Overvåk tilstanden jevnlig. For å få tilstandsgrad 0 eller 1 må dreneringen skiftes ut, men tidspunktet for når dette er nødvendig er vanskelig å si noe om.

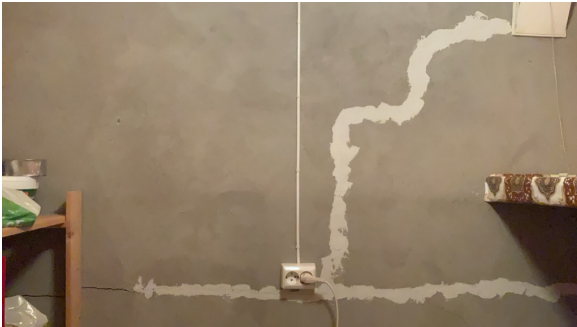
- Det er registrert horisontalriss som er symptom på jordtrykk.
- Det er registrert skråriss som er symptom på setninger.

Sprekker og riss kan skyldes normal materialbevegelse, svinn i betong eller setninger i grunnen. Dersom sprekken utvikler seg, kan de føre til økt fuktinntrengning og gradvis svekkelse av konstruksjonens bestandighet. Det anbefales å følge med på utviklingen og tette sprekken med egnet reparasjonsmateriale. Ved økende omfang, tegn til setningsskader eller usikkerhet rundt årsaken bør fagkyndig foreta en nærmere vurdering.

Setningsskader ble registrert på grunnmur.

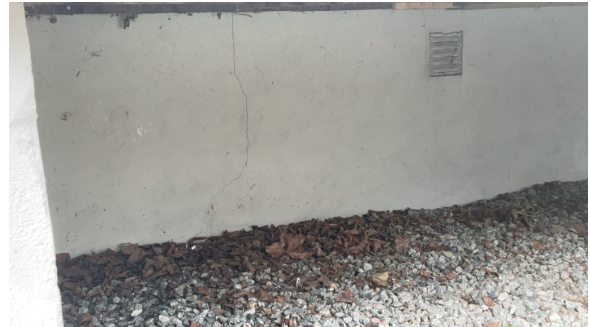
Sprekker i grunnmur.

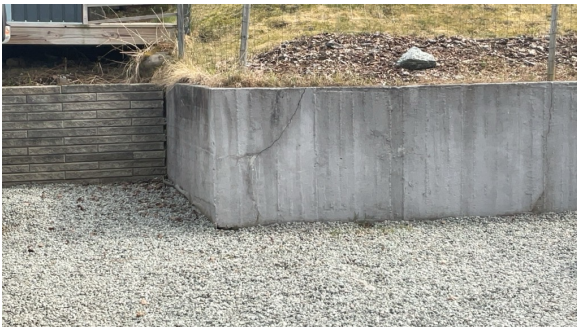
- Det er påvist mindre sprekker og/eller skjevheter i muren.

Sprekk i støttemur.

- Lokal utbedring må utføres.

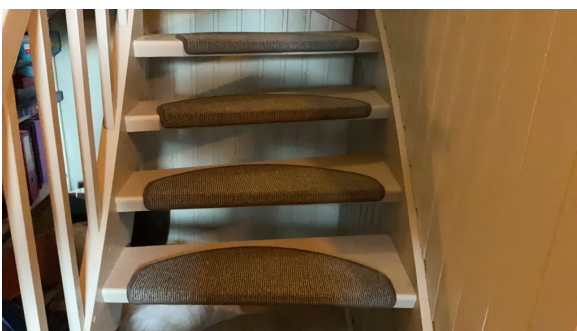
Bygningen ligger i et område som er definert med særlig høy aktsomhetsgrad i kartet.

- Det er ikke krav om utbedring av åpninger i innvendige trapper opp til dagens krav.
- Det bør gjennomføres radonmålinger.
