Karudvegen 42, 2340 LØTEN

**Enebolig med fin, familievennlig  
beliggenhet. Kort vei til Løten  
sentrum.**

Befaringsdato: 22.04.2026

Rapportdato: 29.04.2026

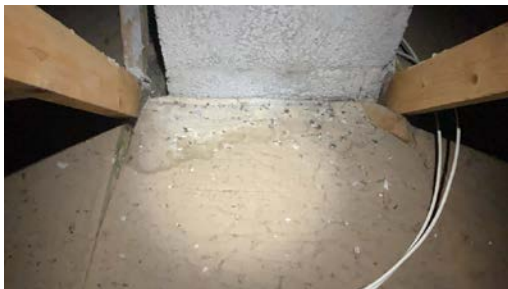
Det er påvist spor etter flaggermus, omfanget er ukjent.

- Det må gjennomføres ytterligere undersøkelser.

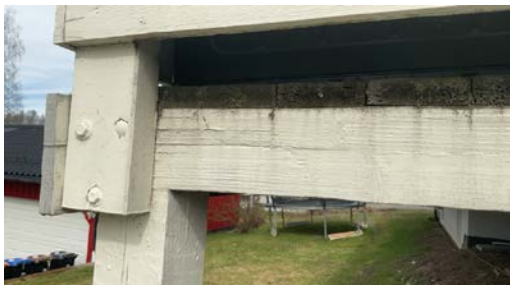
Råteskader i bærende konstruksjoner.

- Råteskadede konstruksjoner må skiftes ut.

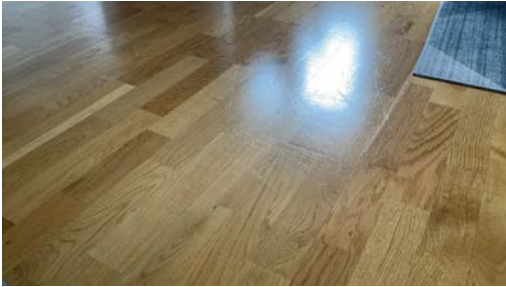
Hakk/slitasje på parkett i stue

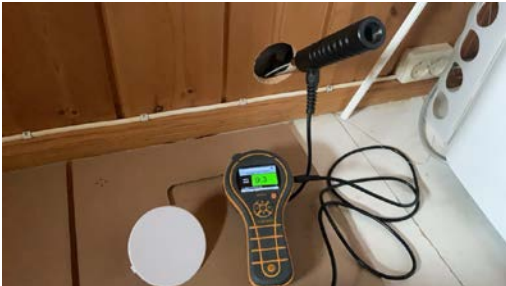
Hulltaking ble foretatt, ved fuktmåling registrerte jeg tørre verdier. Jeg gjør oppmerksom på at dette er en stikkprøve og det kan ikke gis garanti for at det ikke er avvik andre steder i konstruksjonen.

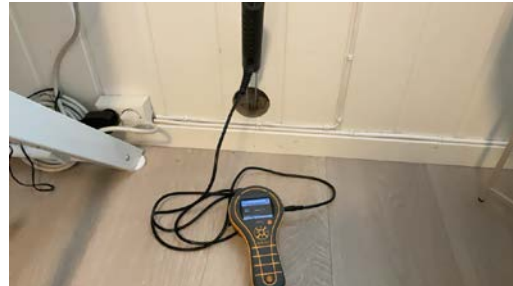
Hulltaking ble foretatt, ved fuktmåling registrerte jeg tørre verdier. Jeg gjør oppmerksom på at dette er en stikkprøve og det kan ikke gis garanti for at det ikke er avvik andre steder i konstruksjonen.

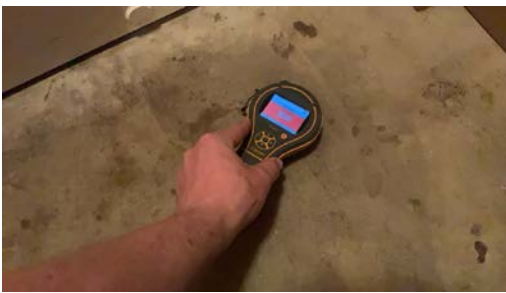
Ved enkle fuktsøk på gulv i bod ble det registrert områder med forhøyde verdier.

- Det påviste fuktnivå gir grunn til å overvåke konstruksjonen jevnlig for å se utvikling over tid, og eventuelt foreta tiltak for å unngå fuktskader.

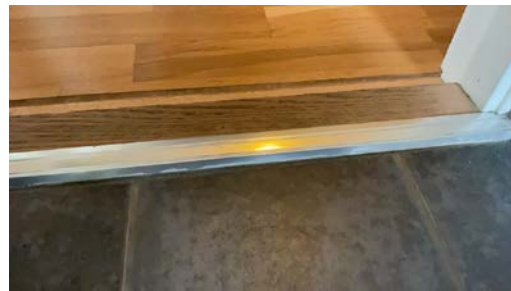
Ingen oppbrett av membran ved terskel.

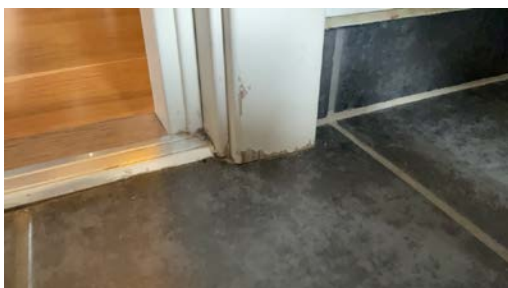
Fuktopptrekk i omramning til dør.

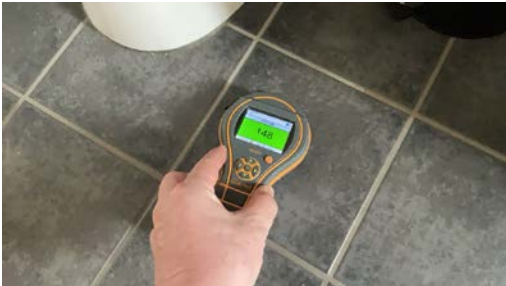
Med enkle fuktsøk ble det ikke registrert unormale verdier.

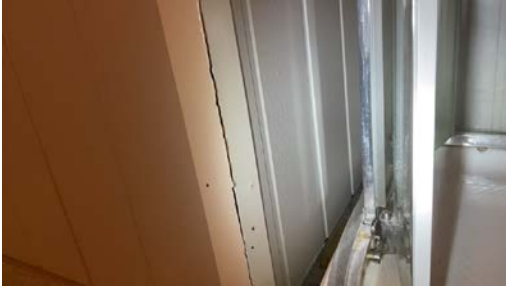
Svelling/fuktmerker på vegg.

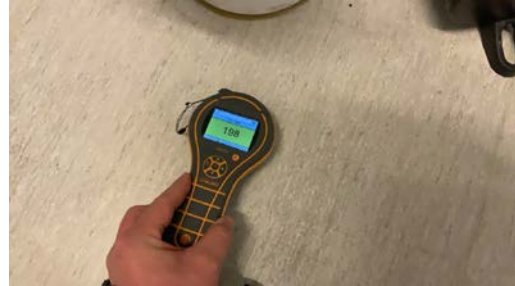
Med enkle fuktsøk ble det ikke registrert unormale verdier

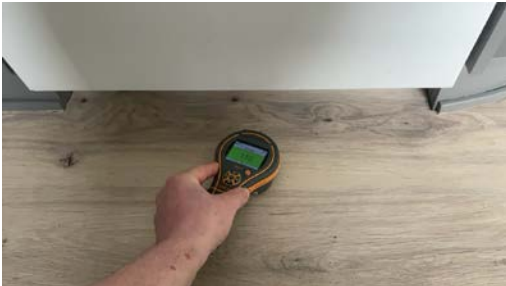
Med enkle fuktsøk ble det ikke registrert unormale verdier.

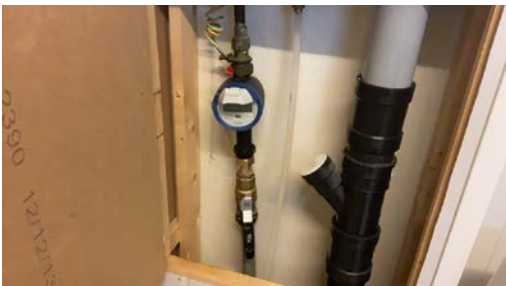
Stoppekran plassert på vaskerom.

- Det er ikke behov for utbedringstiltak siden anlegget fungerer i dag, men ut ifra alder kan skader plutselig oppstå på eldre anlegg.

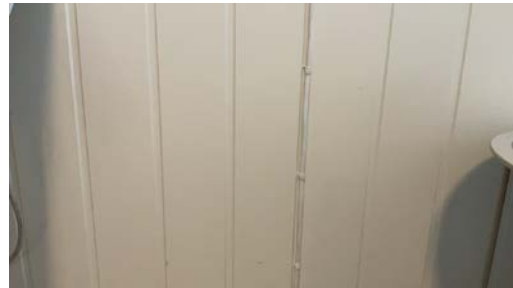
Manglende håndverksmessig utførelse.

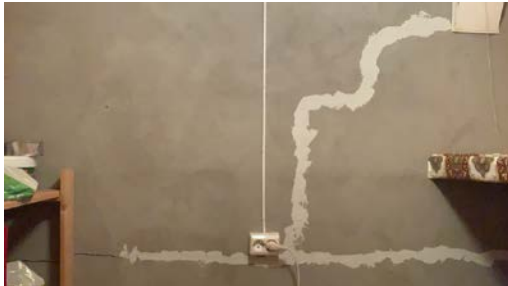
Sprekker og riss kan skyldes normal materialbevegelse, svinn i betong eller setninger i grunnen. Dersom sprekken utvikler seg, kan de føre til økt fuktinntrengning og gradvis svekkelse av konstruksjonens bestandighet. Det anbefales å følge med på utviklingen og tette sprekken med egnet reparasjonsmateriale. Ved økende omfang, tegn til setningsskader eller usikkerhet rundt årsaken bør fagkyndig foreta en nærmere vurdering.

Setningsskader ble registrert på grunnmur.

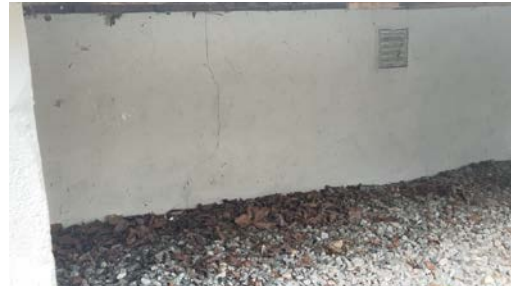
Sprekker i grunnmur.

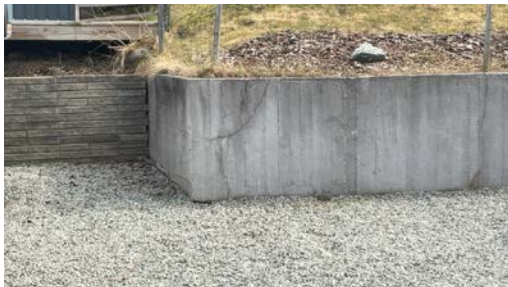
Sprekk i støttemur.

- Lokal utbedring må utføres.

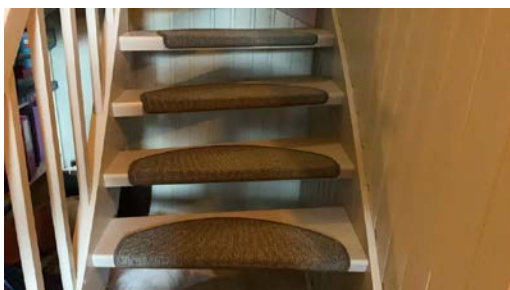
Bygningen ligger i et område som er definert med særlig høy aktsomhetsgrad i kartet.

- Det er ikke krav om utbedring av åpninger i innvendige trapper opp til dagens krav.
- Det bør gjennomføres radonmålinger.
