# Tilstandsrapport

Boligbygg med flere boenheter

Svartåsveien 9 , 3615 KONGSBERG

Befaringsdato: 16.02.2026

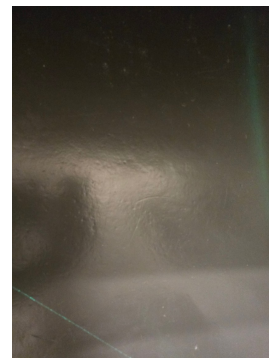
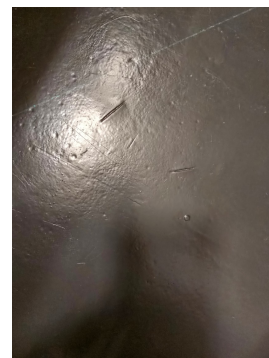
- Det er påvist at gulvoverflaten har sprekker.

Belegget er vurdert å være fra byggeår og er malt i 2022.  
Det er enkelte sprekker i belegget.

- Overflater må utbedres eller skiftes.
- Sprekker i et vinylbelegg kan føre til at vann trekker ned i gulvkonstruksjonen med påfølgende fukt/råteskader.

For å lukke avviket må gulvet skiftes.

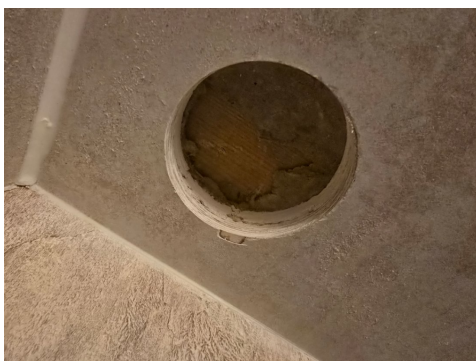
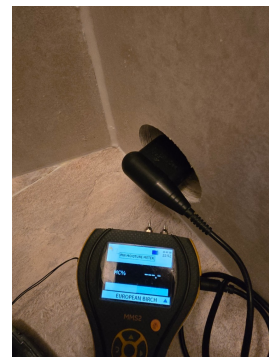
Hulltaking er foretatt uten å påvise unormale forhold. Hulltaking er foretatt ved/i toalettrom. Fuktkvotemåling (vekt%) i konstruksjonen ble målt til 0.

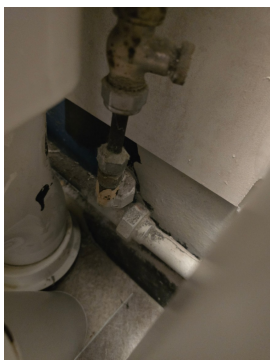
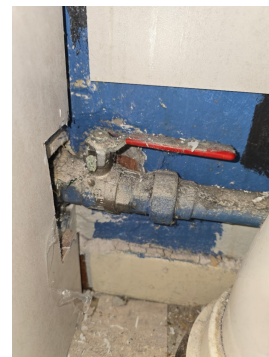
- Mer enn halvparten av forventet brukstid er passert på innvendige vannledninger.

Vannrør er i hovedsak fra byggeår.

- Det er ikke behov for utbedringstiltak siden anlegget fungerer i dag, men ut ifra alder kan skader plutselig oppstå på eldre anlegg.
- I forbindelse med oppgradering av våtrom vil det være naturlig med utskiftning av rør.

Grunnet alder må det påregnes at rør fornyes i forbindelse med oppgradering av våtrom og øvrige deler med vann installasjoner.
