# Tilstandsrapport

Boligbygg med flere boenheter

Grensen 2B , 7300 ORKANGER

Befaringsdato: 20.01.2026

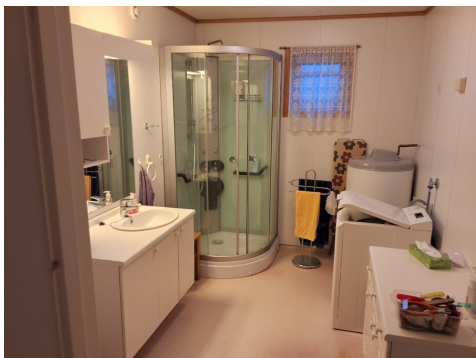
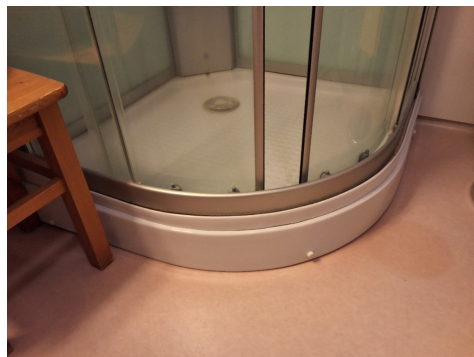
#### ! TG 1U Tilliggende konstruksjoner våtrom

Hulltaking er ikke foretatt da det ikke er fysisk mulig pga tilliggende konstruksjoner.

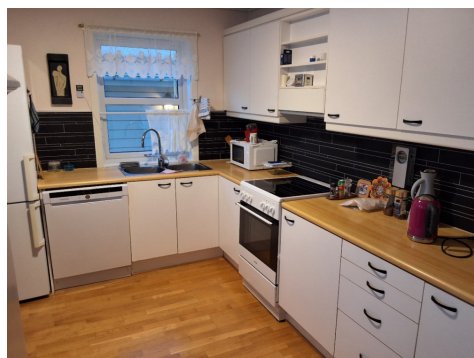
#### ! TG 2 Overflater og innredning

- Det er påvist at overflater har noe skader.

Det er svelling på dør under vask.

Videre fuktpåvirkning kan medføre økt materialnedbrytning og redusert funksjon på døren.

Døren fremstår med nedsatt estetisk kvalitet og kan få redusert levetid.

Årsak til fuktpåvirkning bør avklares. Ved behov bør døren tørkes, utbedres eller skiftes for å hindre videre skade.
