# Tilstandsrapport

Boligbygg med flere boenheter

Grensen 2B , 7300 ORKANGER

Befaringsdato: 20.01.2026

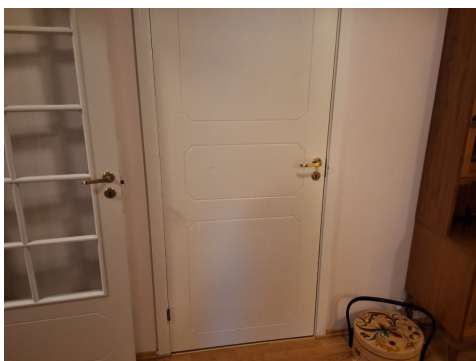
## TG 1 Innvendige dører

Innvendig har boligen malte glatte med speil dører.

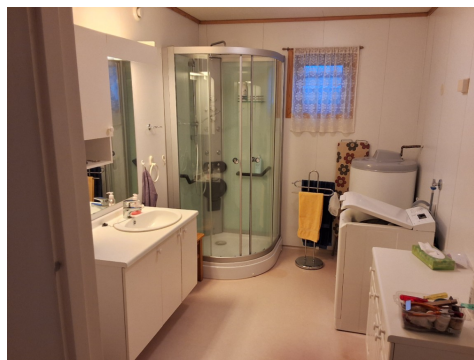
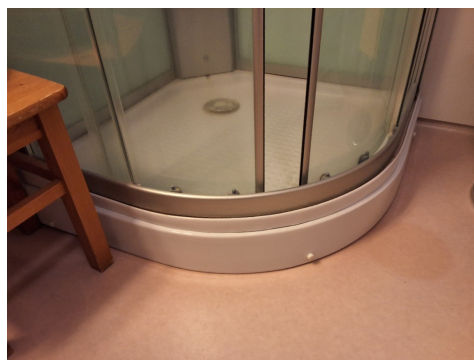
## TG 3 Generell

Aktuell byggeforskrift er byggeforskrifter fra før 1997. Dokumentasjon: ingen dokumentasjon.

- Våtrommet må oppgraderes for å tåle normal bruk etter dagens krav.

- Manglende oppgradering av våtrommet medfører høy risiko for at konstruksjonene ikke vil tåle vanlig bruk av vann eller lekkasjer. Selv om det er dusjkabinett, er det fortsatt en betydelig risiko for at våtrommets konstruksjoner ikke tåler lekkasjer. Dette kan føre til fuktskader på tilstøtende konstruksjoner.

Det er høy risiko for at våtrommets konstruksjoner ikke tåler normal bruk av vann eller lekkasjer. Selv om det er dusjkabinett, kan lekkasjer oppstå, og konstruksjonene vurderes ikke å være tilpasset slik belastning.

Lekkasje eller fuktpåvirkning kan føre til fuktskader på våtrommets egne konstruksjoner samt på tilstøtende bygningsdeler, med risiko for omfattende og kostnadskrevende utbedringer.

Våtrommet må rehabiliteres/oppgraderes i sin helhet for å tilfredsstille dagens tekniske krav og tåle normal bruk.

Kostnadsestimat: 100 000 - 200 000

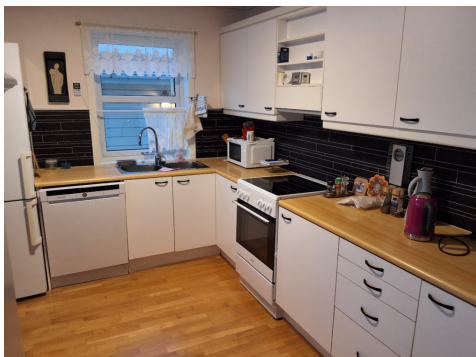
- Det er påvist at overflater har noe skader.

Det er svelling på dør under vask.

Videre fuktpåvirkning kan medføre økt materialnedbrytning og redusert funksjon på døren.

Døren fremstår med nedsatt estetisk kvalitet og kan få redusert levetid.

Årsak til fuktpåvirkning bør avklares. Ved behov bør døren tørkes, utbedres eller skiftes for å hindre videre skade.
