Tilstandsrapport

Boligbygg med flere boenheter

Haneborgveien 92, 1463 FJELLHAMAR

Befaringsdato: 07.01.2026

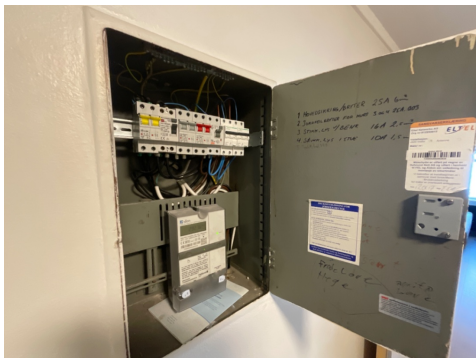
FORHOLD SOM ÅPENBART KAN MEDFØRE FARE FOR HELSE, MILJØ OG SIKKERHET

Vurdering av avvik:

- Det er behov for at en kvalifisert elektrofaglig person kontrollerer det elektriske anlegget.
- Det er mangler/skader på brannslukningsutstyr ihht byggt teknisk forskrift på søknadstidspunktet. Dersom søknadstidspunktet er før 15.november 1984 må uansett reglene som da ble innført følges.

Det bør fremskaffes brannslukningsutstyr for å oppfylle kravene i byggt teknisk forskrift. Manglende eller defekt brannslukningsutstyr kan medføre økt risiko for personskade og materielle skader ved brann.
