# Tilstandsrapport

Sorgenfrigata 22 B, 0365 OSLO

# gnr. 215, bnr. 337, snr. 1

Befaringsdato: 05.11.2025

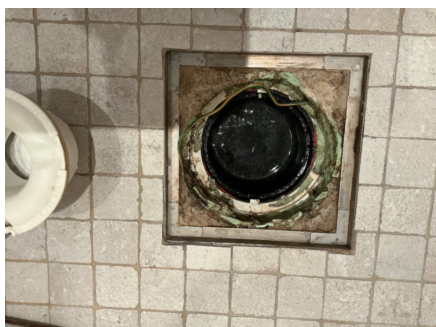
- Membranen har passert halvparten av forventet levetid.

Når membranen eldes, svekkes den gradvis og kan utvikle mindre utettheter som slipper fukt ned i konstruksjonen. Hvor raskt dette skjer avhenger av kvalitet, utførelse og bruk, og regelmessig tilsyn er viktig. En full oppgradering med nytt tettesjikt må påregnes på sikt, selv om det er vanskelig å si nøyaktig når.

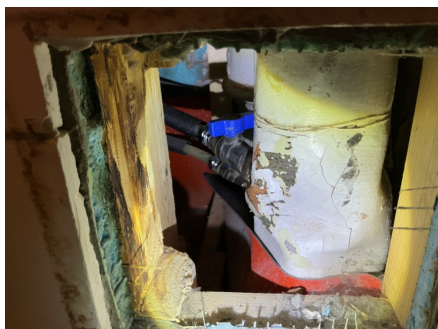
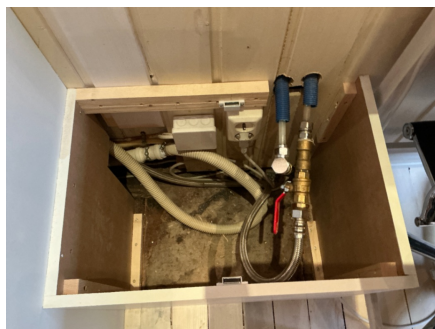
### TG 2 Avløpsrør

Type rør: Synlige avløpsrør er i plast og støpejern.

Eldre rør har økt risiko for lekkasjer, men det er vanskelig å si nøyaktig når utskifting blir nødvendig.

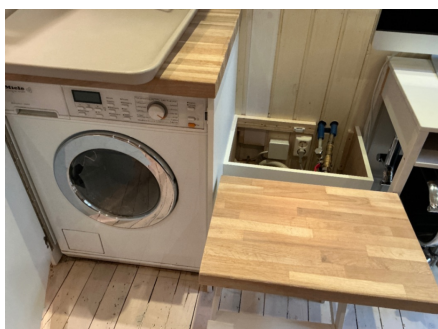
Opplegg for vaskemaskin i det ene soverommet. Vaskemaskinen er lekkasjesikret med waterguard.
