Tilstandsrapport

4-Roms leilighet

Vikaveien 30 A, 8622 MO I RANA

Rapportdato: 12.07.2024

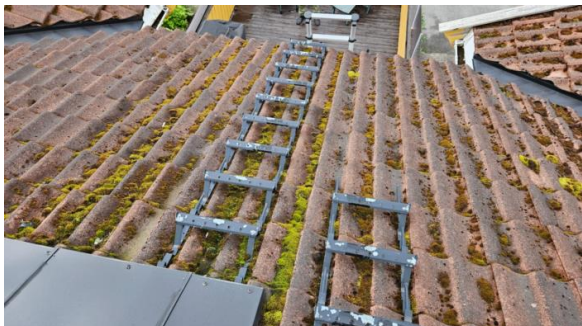
Det er avvik:
Det er mose på taktekking.

Det er mose på takteking.

Mose bør fjernes.

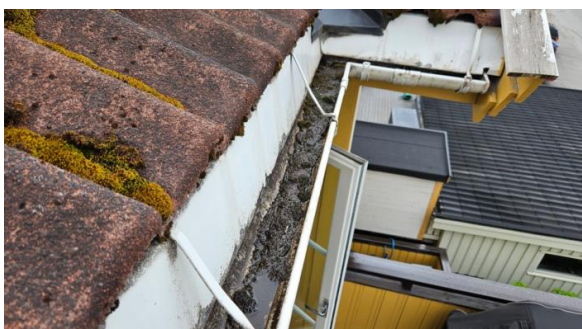
Det er avvik:
Det er en del mose i takrenne.

Takrenne bør rengjøres.

Takrenner bør rengjøres.

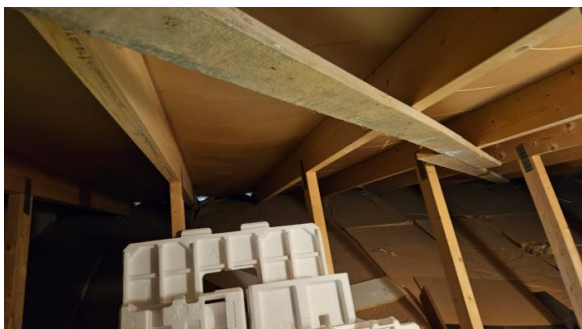
Det er avvik:
Luftespalter ved raft er stedvis presset opp mot undertak.

Luftespalter er presset opp mot undertak.

Det bør etableres bedre lufting ved raft.

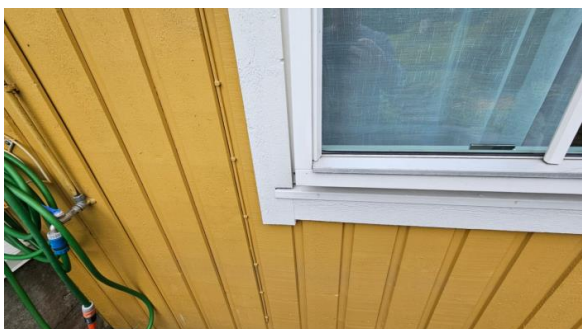
Det er avvik:
Det er registrert værslitte vinduer.

Værslitte vinduer.

Det bør påregnes overflatebehandling av vinduer.

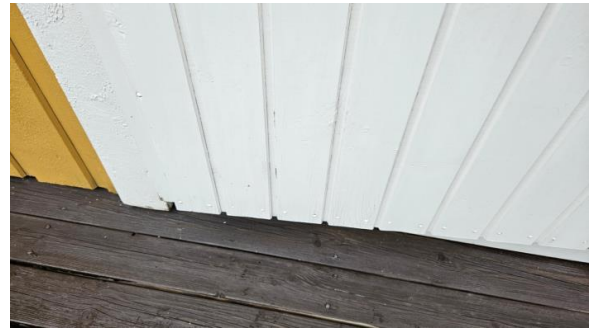
Terrassedører er noe værslitte.

Det bør påregnes overflatebehandling av dører.

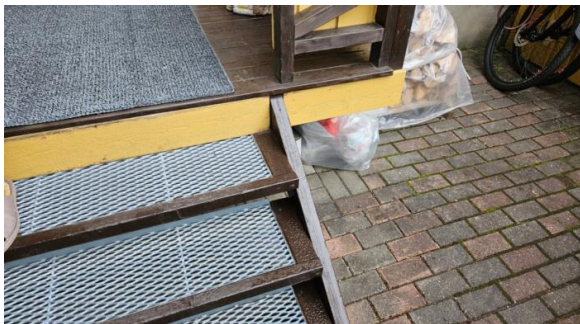
Mangler rekkverk på trapp.

- Rekkverk må monteres for å lukke avviket.

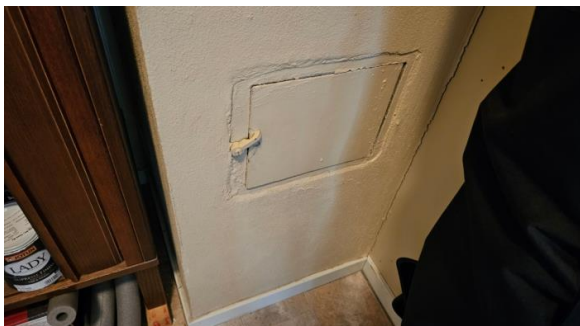
Det er ikke montert ildfast plate under sotluke. Sotluke er mindre enn 30 cm fra brennbart materialer.

Det bør gjennomføres et tilsyn av pipe og ildsted.

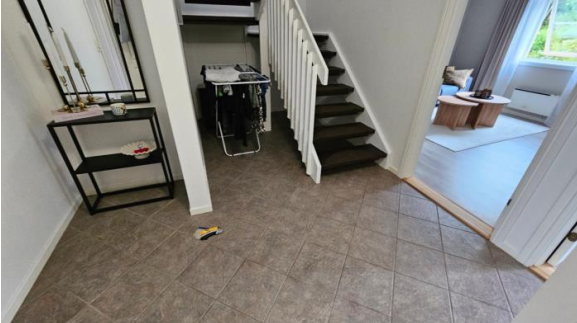
Det er ikke montert håndløper på vegg.

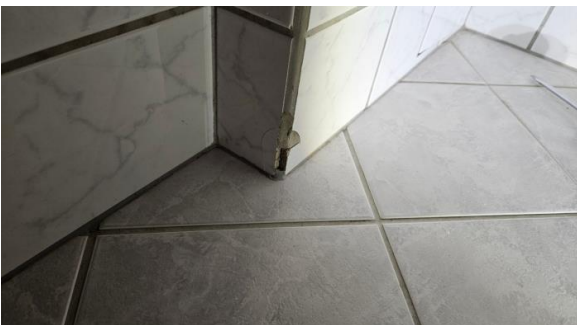
- Det er påvist sprekker i fliser.

Det er registrert sprukket fliser ved kasse for stakepunkt.

Sprukne fliser bør skiftes.

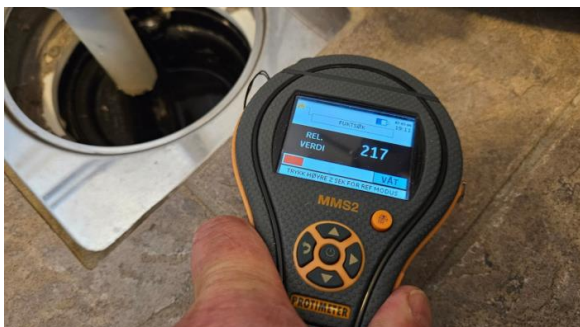
- Det er mulighet for at det kan forekomme vannlekkasje på våtrommet hvor vann ikke vil gå til sluk.
- Det er påvist at høydeforskjell fra topp slukrist til gulv/synlig topp membran ved dørterskel er mindre enn 25 mm.
- Det er påvist at noen fliser har bom (hulrom under).
- Det er avvik:

Det ble fuktmålt ved befaring, noe forhøyede verdier ble registrert.

Hvis hele flisen ikke har kontakt med underlaget, og luftlommer oppstår blir dette kalt "bom", og kan medføre at flisen sprekker ved belastning. Vær oppmerksom ved bruk.

Kontroll av fuktmåling.

For å få tilstandsgrad 0 eller 1 må gulvet bygges om for å få riktig fall mot sluk. Dette vil imidlertid sjelden være økonomisk rasjonelt som et enkeltstående tiltak. Ved en eventuell renovering bør man påse at badet bygges med riktig/tilfredsstillende fall mot sluk.

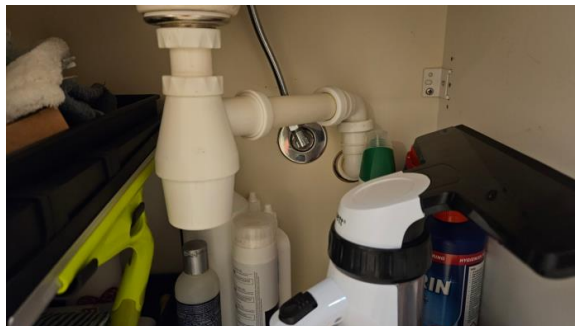
- Det er påvist mangelfull/feil utførelse rundt rørgjennomføringer e.l. som gir fare for fukt i konstruksjonen i våtsone.
- Mer enn halvparten av forventet brukstid er passert på membranløsningen.

Det er ikke tettet rundt avløpsrør i servantskap.

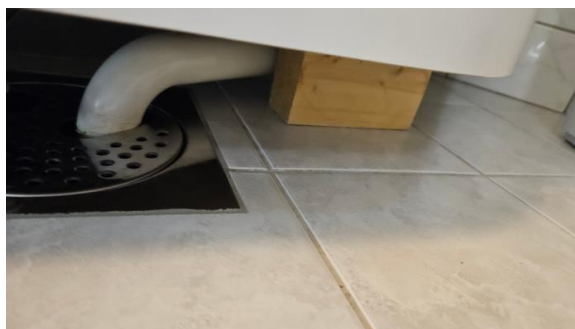
Det er plassert klosser under dusjkabinett, dette er trolig på grunn av at fot til dusjkabinett er rett over slukrist.

Det bør gjøres nærmere undersøkelser angående dusjkabinett.

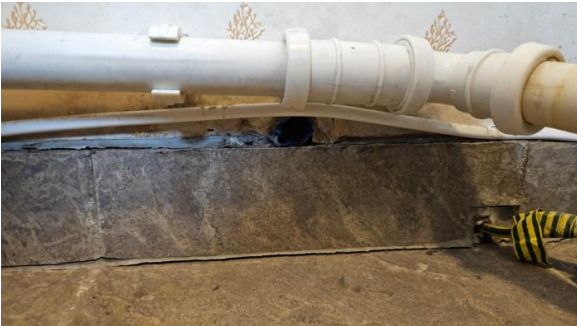
- Det er mulighet for at det kan forekomme vannlekkasje på våtrommet hvor vann ikke vil gå til sluk.
- Det er påvist at høydeforskjell fra topp slukrist til gulv/synlig topp membran ved dørterskel er mindre enn 25 mm.
- Det er påvist at noen fliser har bom (hulrom under).

Det er registrert sprekker i fuger overgang vegg/gulv ved varmtvannsbereder.

Glippe i fuge i overgang gulv/vegg.

Det bør påregnes ny fuge i overgang gulv /vegg.

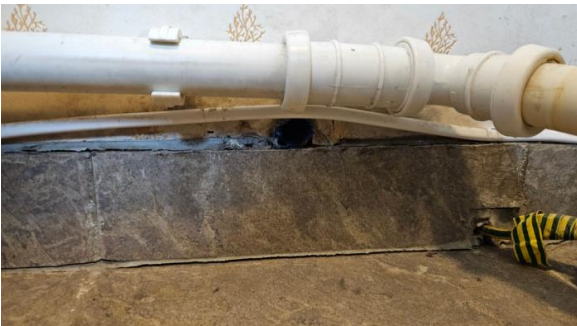
Mangler siklemikk på avrenning fra vannskap.

Siklemikk bør monteres.

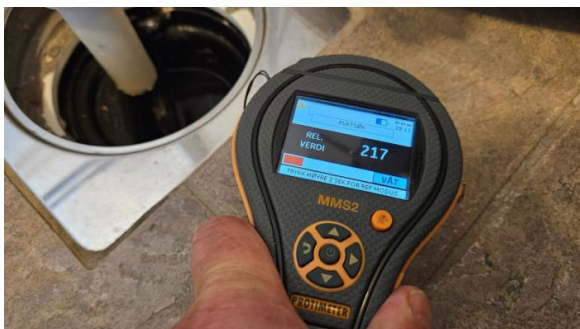
I tråd med forskriften til avhendingsloven § 2-2. Våtrom, har takstmannen likevel fuktmålt med fuktmålerutstyr (Protimeter MMS2) på overflater på baderommet, noe forhøyede fuktverdier ble registrert.

Kontroll av fuktmåling, noe forhøyet verdier ble registrert.
