Tilstandsrapport

4-Roms leilighet

Vikaveien 30 A, 8622 MO I RANA

Befaringsdato: 03.07.2024

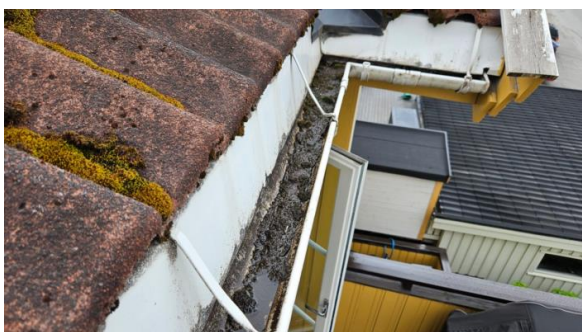
Takrenner bør rengjøres.

Takrenne bør rengjøres.

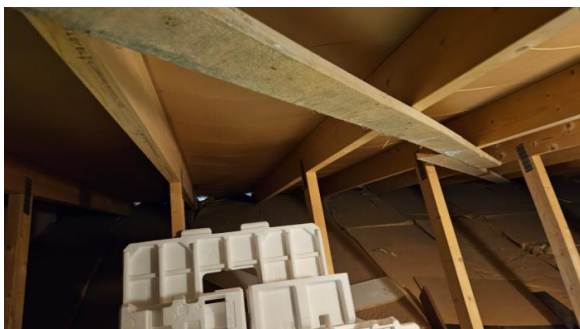
Luftespalter er presset opp mot undertak.

Det bør etableres bedre lufting ved raft.

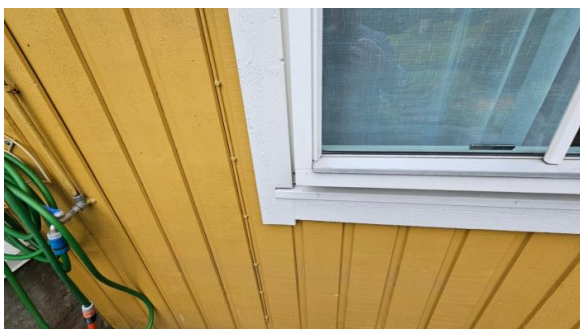
Værslitte vinduer.

Det bør påregnes overflatebehandling av vinduer.

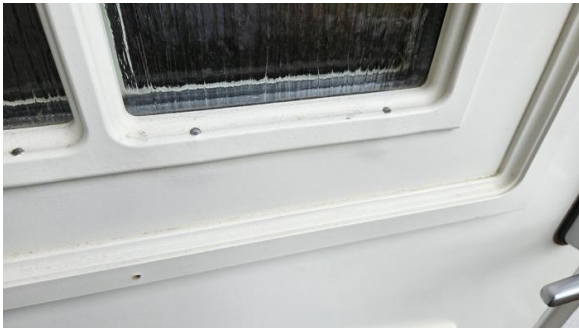
Det er registrert fuktsvell i inngangsdør.
Terrassedører er værslitte.

Fuktsvell i inngangsdør.

Det bør påregnes overflatebehandling av dører.

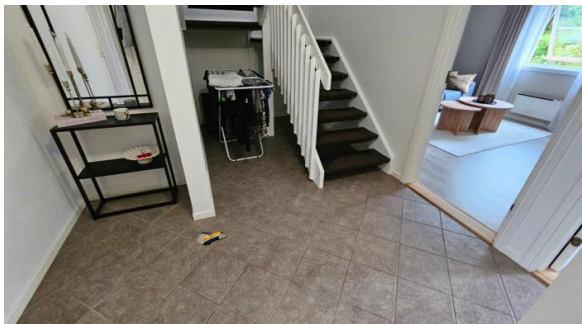
Det er ikke montert håndløper på vegg.

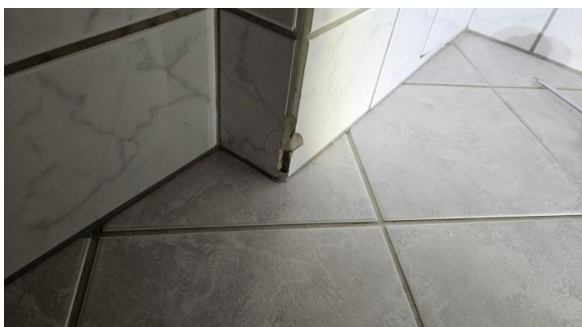
- Det er påvist sprekker i fliser.

Det er registrert sprukket fliser ved kasse for stakepunkt.

Sprukne fliser bør skiftes.

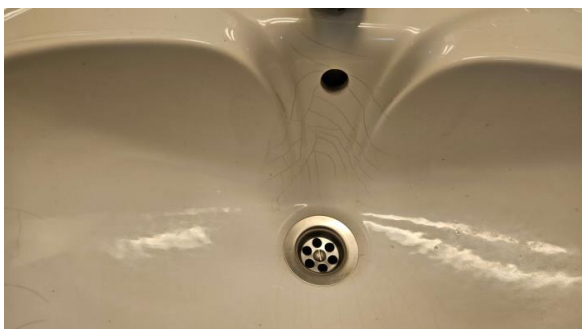
Servant er krakelert.

Det bør gjøres nærmere undersøkelser angående dusjkabinett.

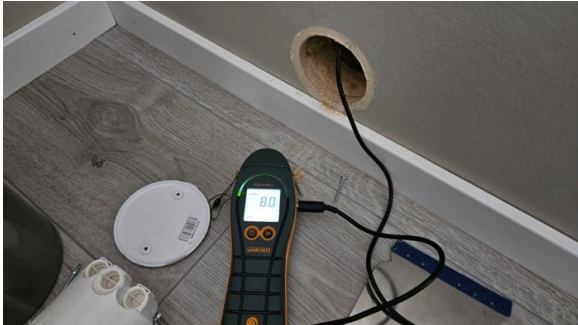
Hulltaking er utført uten å påvise unormale forhold.

Kontroll av hulltaking.

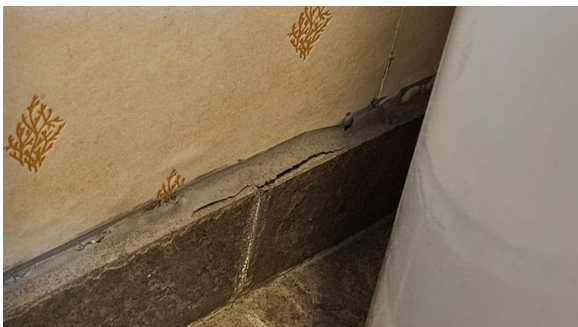
Det er registrert bobler i tapet ved varmtvannsbereder, det ble fuktmålt ved befaring ingen forhøyede verdier ble registrert.

Det er bobler i tapet ved varmtvannsbereder.

Overvåk tilstand.

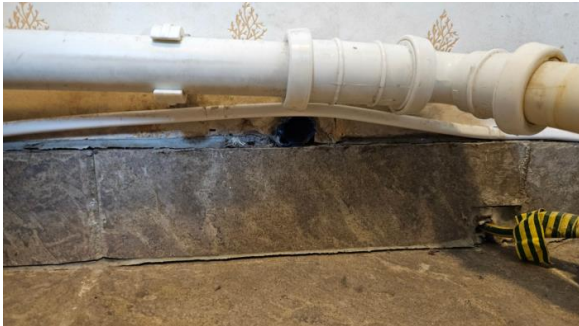
Det er registrert sprekker i fuger overgang vegg/gulv ved varmtvannsbereder.

Glippe i fuge i overgang gulv/vegg.

Det bør påregnes ny fuge i overgang gulv /vegg.

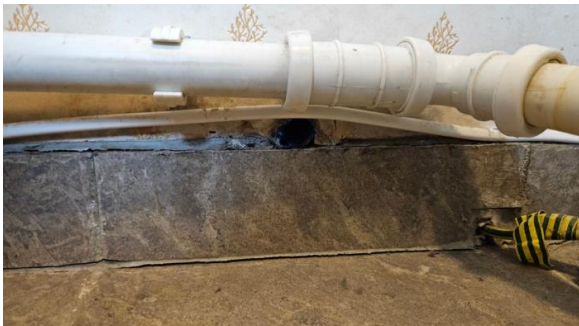
Mangler siklemikk på avrenning fra vannskap.

Siklemikk bør monteres.

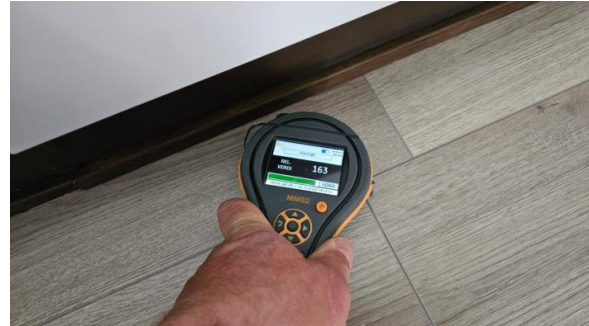
Det ble ved befaring fuktmålt i benkeskap og fremfor oppvaskmaskin, ingen forhøyede verdier ble registrert.
