Vikaveien 30A, 8622 MO I RANA

**Svært innbydende enebolig i rekke med carport, koselig hage i solrike og bynære omgivelser.**

Befaringsdato: 03.07.2024

Rapportdato: 12.07.2024

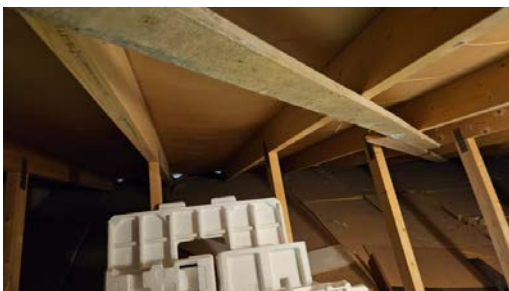
Luftespalter er presset opp mot undertak.

Det bør etableres bedre lufting ved raft.

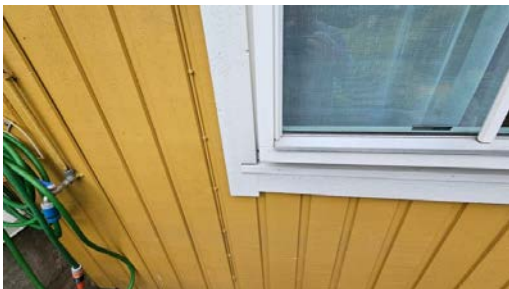
Det er avvik:  
Det er registrert værslitte vinduer.

Værslitte vinduer.

Det bør påregnes overflatebehandling av vinduer.

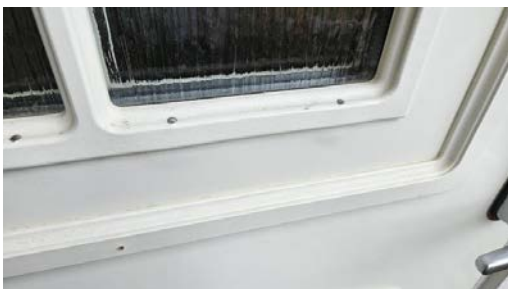
Det er registrert fuktsvell i inngangsdør.  
Terrassedører er værslitte.

Fuktsvell i inngangsdør.

Det bør påregnes overflatebehandling av dører.

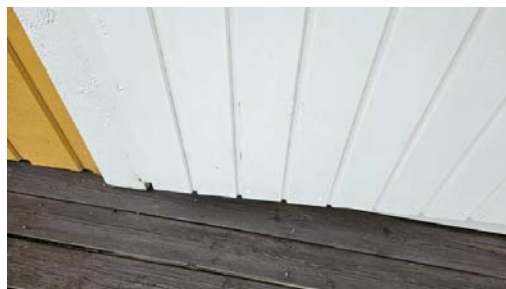
Terrassedører er noe værslitte.

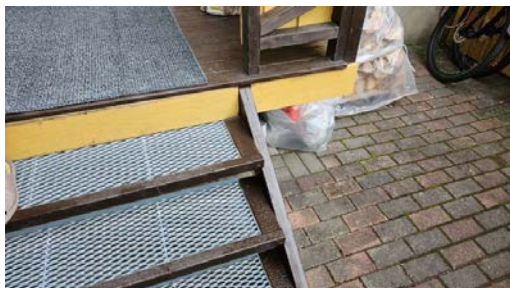
Forhold som har fått TG3 STORE ELLER ALVORLIGE AVVIK:  
Utvendig > Utvendige trapper  
Det er ikke montert rekkverk.  
Rekkverkshøyder er under dagens forskriftskrav til rekkverk i trapper.  
Trappeløpet mangler rekkverk.  
Kostnadsestimat: Under 10 000

Mangler rekkverk på trapp.

- Rekkverk må monteres for å lukke avviket.

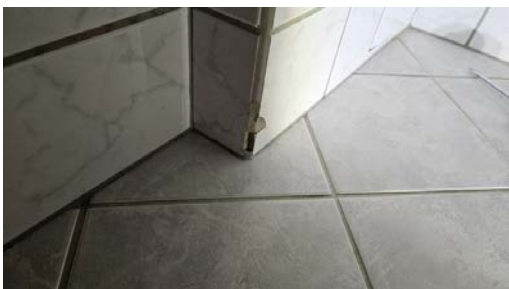
- Det er påvist sprekker i fliser.

Det er registrert sprukket fliser ved kasse for stakepunkt.

Sprukne fliser bør skiftes.

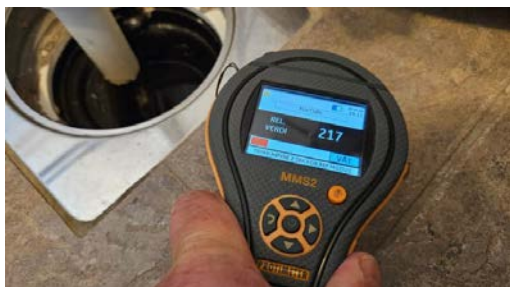
- Det er mulighet for at det kan forekomme vannlekkasje på våtrommet hvor vann ikke vil gå til sluk.
- Det er påvist at høydeforskjell fra topp slukrist til gulv/synlig topp membran ved dørterskel er mindre enn 25 mm.
- Det er påvist at noen fliser har bom (hulrom under).
- Det er avvik:

Det ble fuktmålt ved befaring, noe forhøyede verdier ble registrert.

Kontroll av fuktmåling.

For å få tilstandsgrad 0 eller 1 må gulvet bygges om for å få riktig fall mot sluk. Dette vil imidlertid sjelden være økonomisk rasjonelt som et enkeltstående tiltak. Ved en eventuell renovering bør man påse at badet bygges med riktig/tilfredsstillende fall mot sluk.

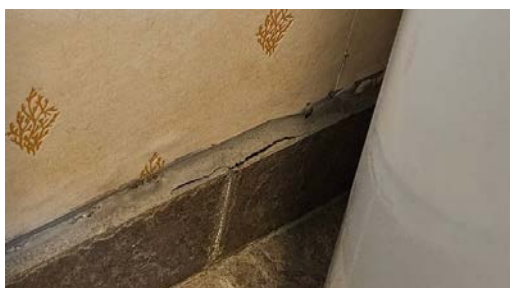
Det er registrert bobler i tapet ved varmtvannsbereider, det ble fuktmålt ved befaring ingen forhøyede verdier ble registrert.

Det er bobler i tapet ved varmtvannsbereider.

Overvåk tilstand.

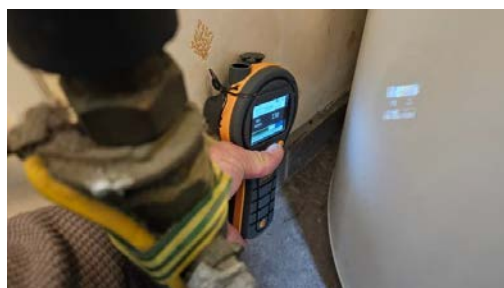
Kontroll av fuktmåling vegg.

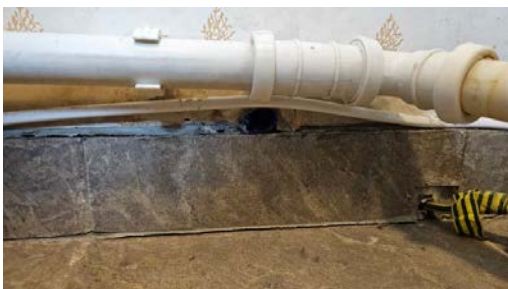
Det er registrert sprekker i fuger overgang vegg/gulv ved varmtvannsbereder.

Glippe i fuge i overgang gulv/vegg.

Det bør påregnes ny fuge i overgang gulv /vegg.

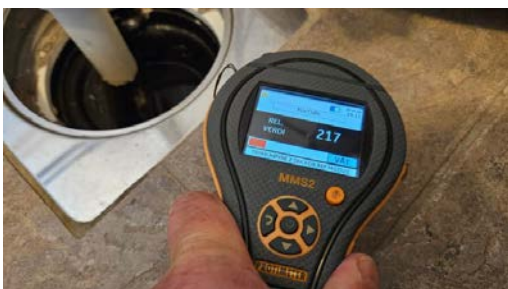
I tråd med forskriften til avhendingsloven § 2-2. Våtrom, har takstmannen likevel fuktmålt med fuktmålerutstyr (Protimeter MMS2) på overflater på baderommet, noe forhøyede fuktverdier ble registrert.

Kontroll av fuktmåling, noe forhøyet verdier ble registrert.

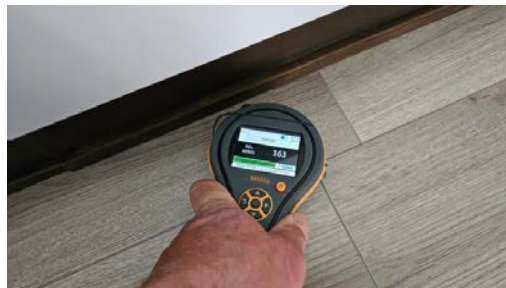
Det ble ved befarings fuktmålt i benkeskap og fremfor oppvaskmaskin, ingen forhøyede verdier ble registrert.
