# Tilstandsrapport

Enebolig

Skabos vei 2, 3158 ANDEBU

Befaringsdato: 27.08.2025

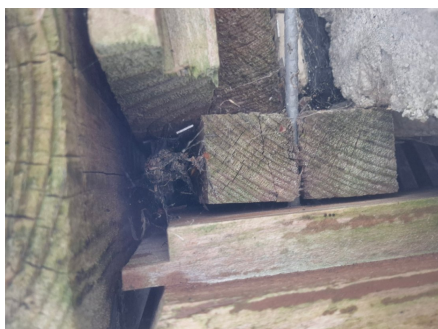
Mangler musesperre i hjørnekasse.

Manglende musesperre kan gi adgang for gnagere til bygningskonstruksjonen. Det anbefales å installere musesperre for å unngå inntrenging av skadedyr.

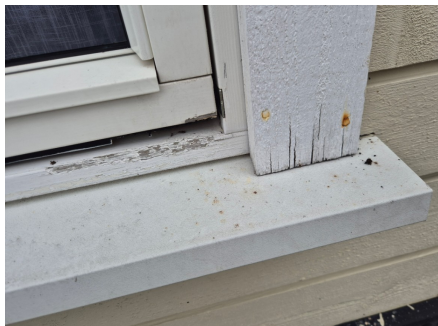
Værslitt vindu/list.

Vinduer vurderes å være i funksjonell stand, men med enkelte værslitasjer. For å forlenge levetiden anbefales utvendig pussing og maling. Ved fremtidig utskifting av vinduer anbefales montering av beslag for å redusere fuktrisiko.

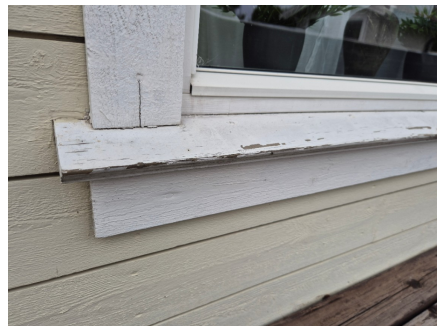
Det mangler beslag i underkant av vinduer fra byggeår. Dette medfører økt risiko for fuktopptak og skader på karm.

Mangler beslag i underkant av vindu.

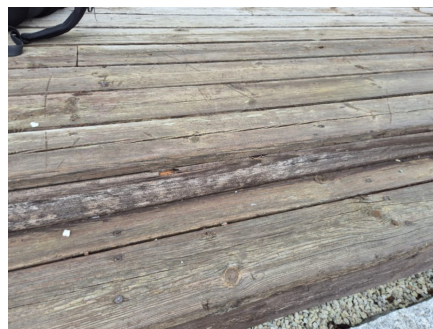
Rekkverk skal ha en høyde på minimum 1,0 meter målt fra ferdig gulvflate til øvre kant av rekkverket etter dagens krav.  
Det er synlig slitasje på terrassebordene og toppbord på rekkverk, og råteskade er påvist i terrassebord i enden mot trapp.

Råte i terrassebord.

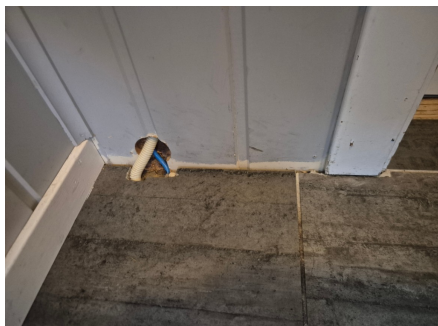
Det mangler gulvlister i vindfang og terskel mellom stue og soverom i 1. etg.  
I sokkelleilighet mangler det gulvlister i tilbygget del og det er fuktsveller på stue/kjøkkengulv.

Mangler gulvlister.

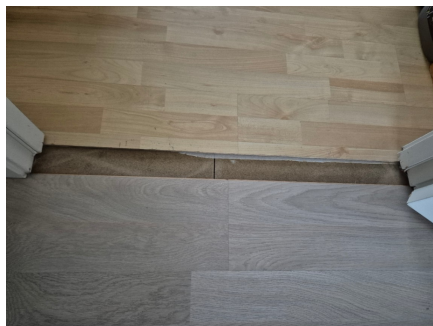
Mangler terskel

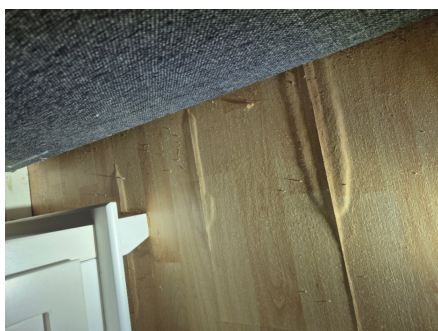
Fuktsveller.

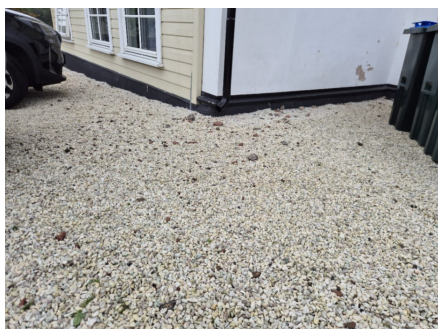
Det er viktig at terrenget heller riktig i områder ved grunnmuren, nemlig at det er tilfredsstillende hellningsgrad ut fra grunnmuren. Overflatevann skal hurtigst mulig vekk for å unngå unødvendige fuktbelastninger på utvendig fuksikring og drenering.

- Det bør foretas terrengjusteringer.

Uten tilstrekkelig fall bort fra grunnmur kan vann samle seg nær grunnmuren og føre til fuktinntrengning. Det anbefales arrondere terreng rundt bygning slik at det etableres fall fra bygget eller alternative tiltak. Ideelt bør det være fall på 1:50 på 3 meter ut fra bygning.
