Skabos vei 2, 3158 ANDEBU

# Tilstandsrapport

Befaringsdato: 27.08.2025

Rapportdato: 02.09.2025

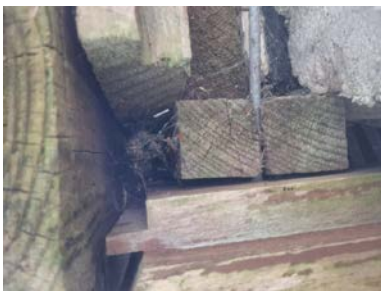
Mangler musesperre i hjørnekasse.

Manglende musesperre kan gi adgang for gnagere til bygningskonstruksjonen. Det anbefales å installere musesperre for å unngå inntrenging av skadedyr.

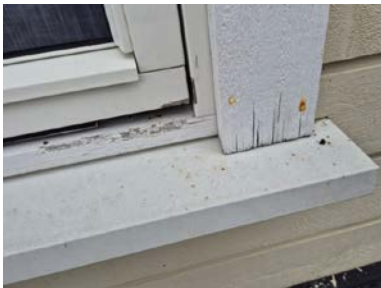
Det mangler beslag i underkant av vinduer fra byggeår. Dette medfører økt risiko for fuktopptak og skader på karm. Enkelte vinduer/lister fremstår med noe værslitasje. Et soveromsvindu med slitte foringer innvendig.

Værslitt vindu/list.

Vinduer vurderes å være i funksjonell stand, men med enkelte værslitasjer. For å forlenge levetiden anbefales utvendig pussing og maling. Ved fremtidig utskifting av vinduer anbefales montering av beslag for å redusere fuktrisiko.

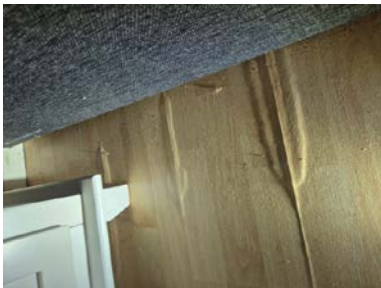
Det mangler gulvlister i vindfang og terskel mellom stue og soverom i 1. etg. I sokkelleilighet mangler det gulvlister i tilbygget del og det er fuktsveller på stue/kjøkkengulv.

Fuktsveller.
