# Tilstandsrapport

Enebolig

Gudmundsjordet 6, 1940 BJØRKELANGEN

Befaringsdato: 12.09.2025

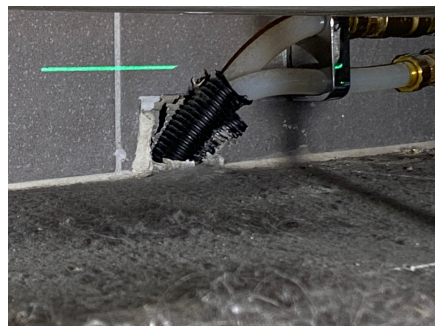
- Det er påvist mangelfull/feil utførelse rundt rørgjennomføringer e.l. som gir fare for fukt i konstruksjonen i våtsone.

Ufagmessig utførelse av rørgjennomføring.
