# Tilstandsrapport

Våningshus

Liagrendvegen 726, 2933 REINLI

Befaringsdato: 06.02.2026

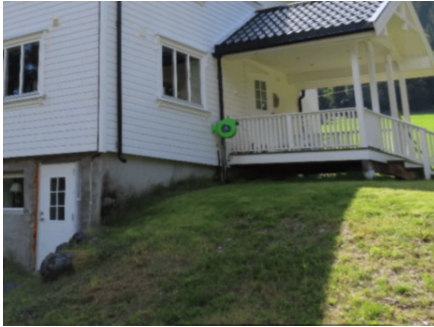
Nedløpsrørene fra takrenner er ført direkte til terreng med naturlig fordrøyning ned i stedlige masser.  
Det anbefales i utgangspunktet at fallet på terrenget ut fra vegglivet/bygningen bør være minst 1 : 50 over en avstand på minst 3 m fra veggen.

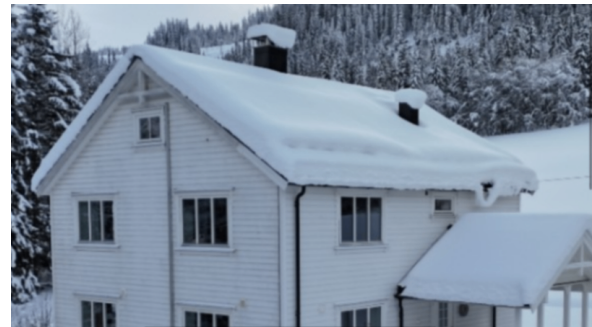
Manglende luftespalte og utettheter medfører økt risiko for fuktskader, råte og redusert levetid på takkonstruksjonen. Videre undersøkelser anbefales for å avdekke omfanget av eventuelle skader og for å verifisere isolasjonsmetode i lukkede konstruksjoner.

Uisolert dør av trepanel fra trappegang inn til kneloftet. Vegg og døren har ingen isolerende egenskaper, og vil med dette slippe varm inneluft inn på kneloftet og forårsake kondensering i takkonstruksjonen.

Svært tydelig at det er varmegjennomgang i takkonstruksjonen ved at snøen på taket smelter ihht inneforliggende konstruksjoner med varmegjennomgang.

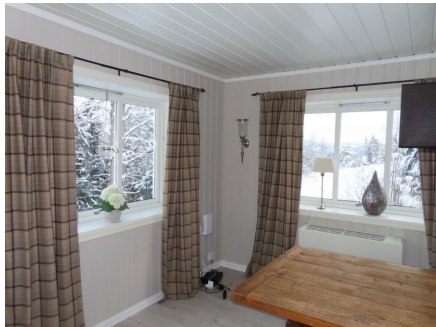
Vinduer med luftespalte i overkarm.

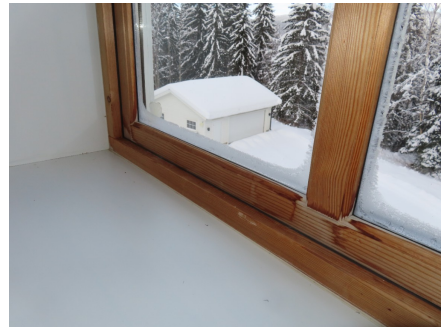
NB: Merk påviste kondensmerker på umalte vinduer i 2.etg.

Ett av vinduene på soverom i 2.etg.  
Det er registrert kondensmerker på karm og ramme - merk alder.

Ingen umiddelbare tiltak ses nødvendige, men det skal merkes at det uansett anbefales løpende vurdert med oppgradering av produkter som er opp mot de siste gjeldende energikravene.

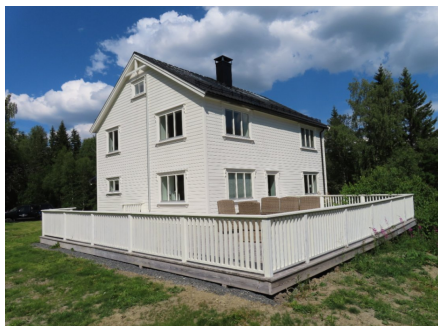
For lavt rekkverk medfører økt risiko for fallulykker, spesielt der terrassegulvet ligger mer enn 50 cm over terreng.

Åpne terrassearealer etter øvre og bakre side av bygget.

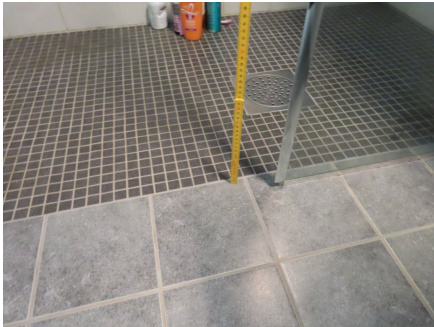
Dagens løsning med forhøyet dørterskel gir en viss flomsikring, men motfall kan medføre at vann samler seg på gulvet og øker risikoen for fuktskader i konstruksjonen.

Punktet på gulv mellom dusjnise og hovedgulvet ligger 10 mm høyere enn øvrige.  
Høyde på sluket ligger i samme høyde som gulvet ved dør.  
Avvik på fall - avvik på forskrifter = TG3.

Det bør vurderes utbedring av fallforholdet for å sikre tilfredsstillende avrenning mot sluk og redusere risiko for vannskader.

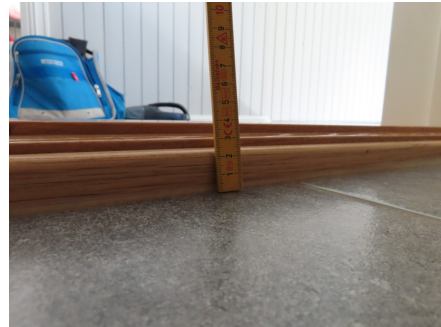
Forhøyet terskel fra bad ut mot gang, hvor denne vil kunne fungere som flomsikring, forutsatt at det er korrekt utførelse under og i forbindelse med denne samme med dørsmyget.

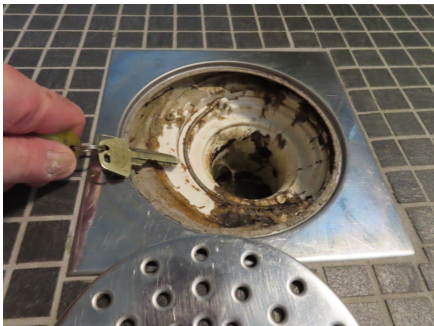
Plastsluk med klemring.  
Mansjett og membran påvist i sluk.

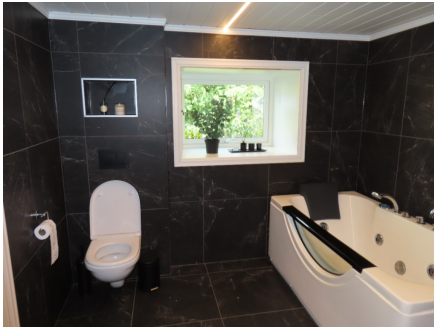
Del av bad i kjellerplanet.  
Badekar samt veggghent toalett med innebygd systerne.

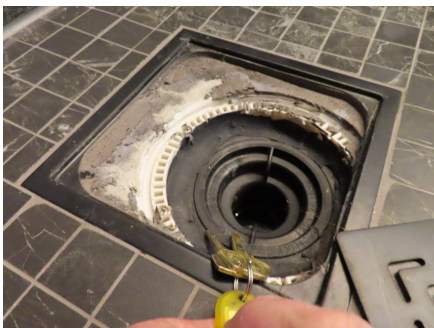
Plastsluk med klemring.

Mansjett og membran påvist i sluk.

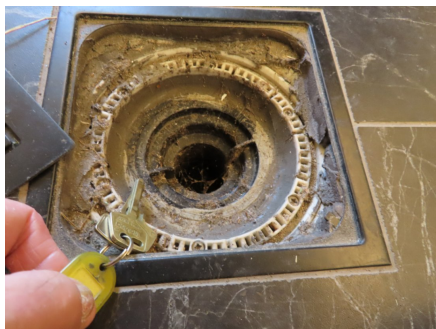
Plastsluk med klemring.

Mansjett og membran påvist i sluk.

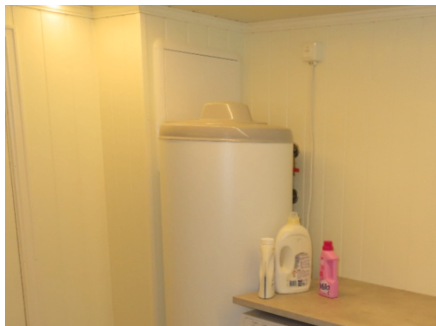
Samleskap for trykksatte rørføringer i vegg bak bereder (vanskelig å åpne - er ikke inspisert innv.).

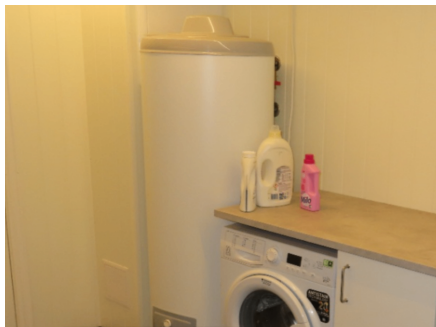
300 liters bereder.
