Tilstandsrapport

Enebolig

Frøytlandsveien 355, 4485 FEDA

Befaringsdato: 07.02.2025

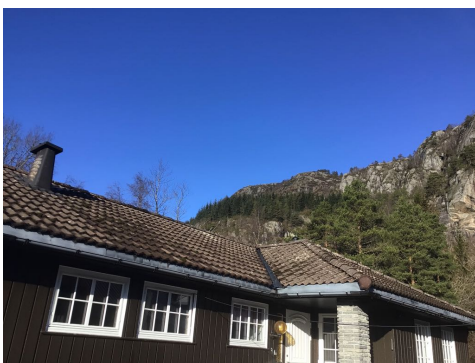
- Overvåk tilstanden jevnlig. For å få tilstandsgrad 0 eller 1 må tekkingen skiftes ut, men tidspunktet for når dette er nødvendig er vanskelig å si noe om.

Stedvis noe mose på overflate. Anbefales fjernet da det kan forringe levetid på taktekingen.

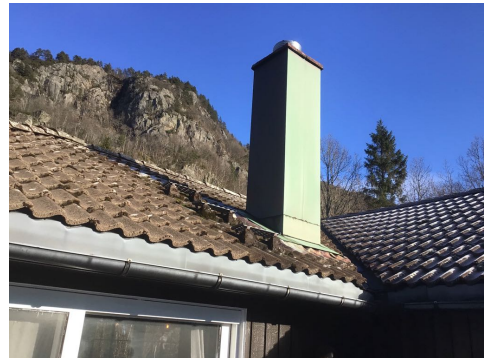
! TG 2 Nedløp og beslag

Takrenner og nedløp av plast.
Pipe helbeslått over tak, stigetrinn for feier montert ved pipe

- Takrenner har punktvis lekkasjer.

- Lokal utbedring må utføres.

Det anbefales montering av snøfangere på tak over områder hvor det foregår ferdsel på vinterstid.

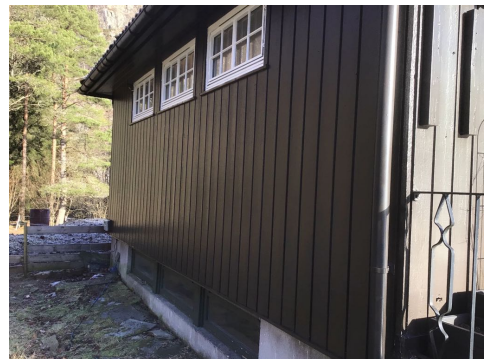
! TG 2 Veggkonstruksjon

Yttervegg av bindingsverks konstruksjon med utvendig stående kledning.

- Det bør foretas tiltak for å bedre lufting av kledningen.

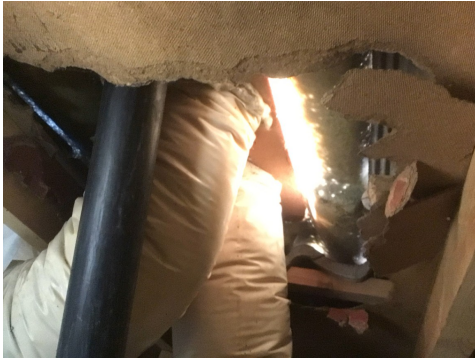
! TG 2 Takkonstruksjon/Loft

- Det er påvist avvik rundt gjennomføringer i takflaten.

Utettheter rundt takgjennomføringer

- Påviste skader må utbedres.

Det må gjøres tiltak rundt gjennomføringer i yttertaket

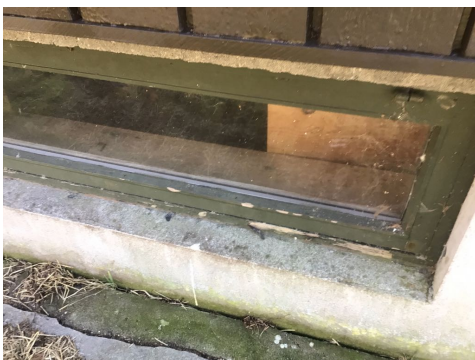
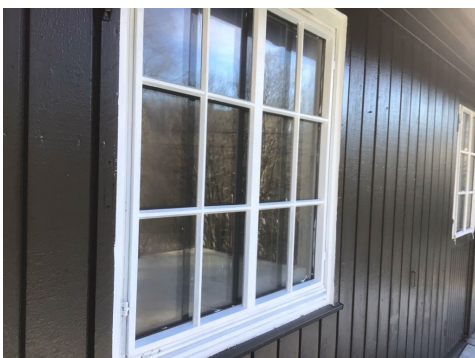
TG 2 Vinduer

- Det er påvist avvik rundt innsettingsdetaljer.
- Karmene i vinduer er værslitte utvendig og det er sprekker i treverket.
- Det er påvist at enkelte vinduer er vanskelig å åpne/lukke.

På kjellervinduer i mur er det ikke sålebeslag under vinduet. Dette kan påføre vinduene stor fuktbelastning ved opptrekk av fukt via muren, som videre kan medføre fuktskader på vinduskarmer. Fukt/råte skader er registrert i utvendige karmen i bunn av vinduer.

Det må beregnes vedlikehold på vinduer med enkelte utskiftninger på noe sikt på grunn av normal slitasje og elde.

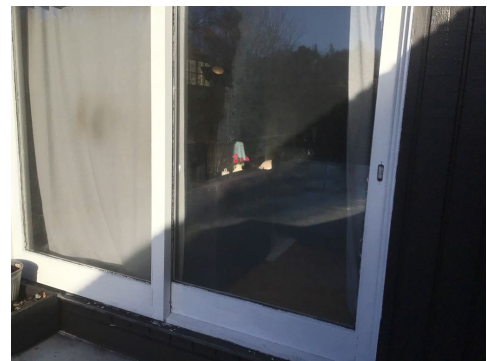
TG 2 Dører

- Det er påvist dører som er vanskelig å åpne eller lukke.
- Karmene i dører er værslitte utvendig og det er sprekker i treverket.

- Det må påregnes noe vedlikehold og at enkelte dører må skiftes ut.

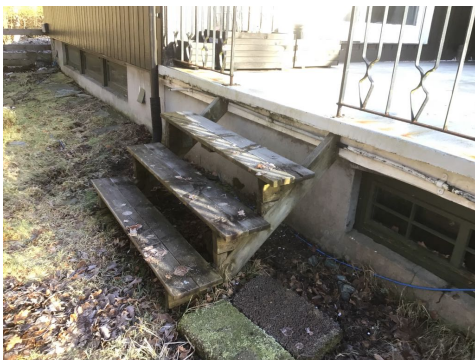
TG 3 Utvendige trapper

Utvendig tretrapp fra terrasse

- Rekkverk må monteres for å lukke avviket.

Kostnadsestimat: Under 10 000

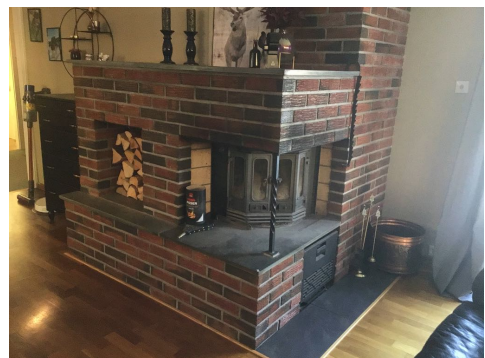
Elementpipe med vedovn i kjellerstue og peis ovn i stue
Ved inspeksjon av utvendige overflater på pipe og brannmur, ble det ikke registrert sprekker eller riss av betydning.
For teknisk tilstandsanalyse av pipe og ildsted, henvises det til lokalt brann- og feiervesen

- Det anbefales å montere ildfast plate under luker på pipe.

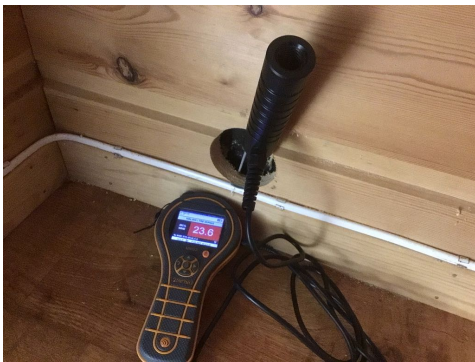
Boligen har rom under terreng og kjelleren er innredet. Det er utforende vegger av tre med plater/panel. Utvendig er murene pusset. Hulltaking er foretatt i utforet vegg i kjellerstue mot nord med avvik registrert, 23,6 vektprosent.

Tiltak for å bedre ventileringen og utluftingen av kjelleren anbefales utført.

Dette kan normalt gjøres ved å montere mekanisk ventilasjon i murveggene.

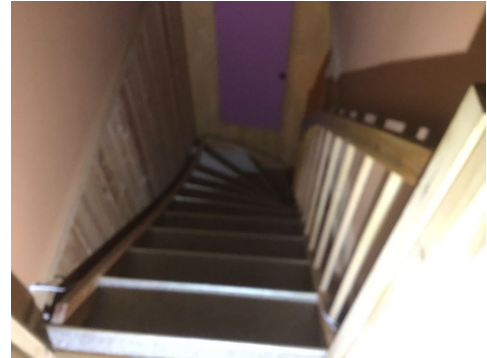
! TG 2 Innvendige trapper

Boligen har lakkert tretrapp med åpne trinn.

- Åpninger er såpass store at det ut ifra sikkerhetsmessige forhold anbefales å lage mindre åpninger.
- Håndløper må monteres på vegg for å tilfredsstille krav på byggetidspunktet.

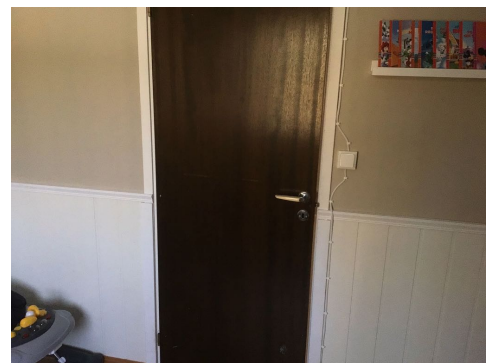
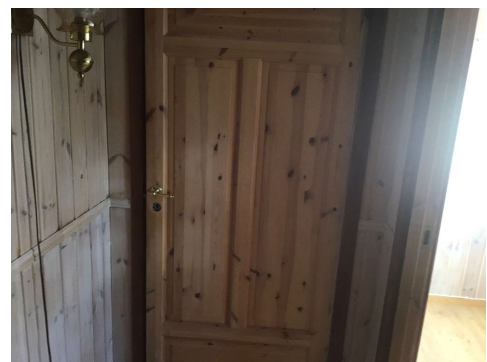
! TG 2 Innvendige dører

Boligen har forskjellige dører av slette finerte dører, furu heltre dører og malte finerte dører

- Det bør foretas tiltak på enkelte dører.
- Enkelte dører må justeres.

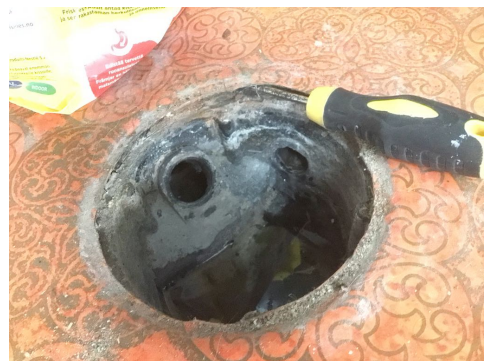
TG 3 Sluk, membran og tettesjikt

Belegg løst rundt sluk

- Badet/våtsonen står foran en full oppgradering.

Kostnadsestimat: 50 000 - 100 000

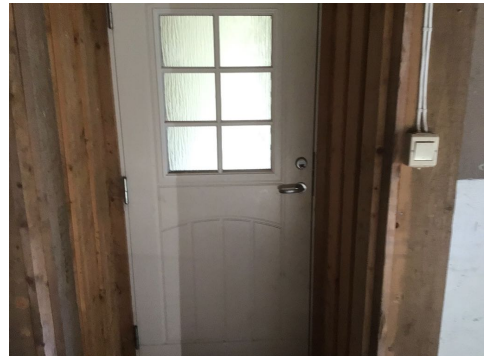
! TG 3 Dører

Malt ytterdør med glass

Dør må byttes ut med en godkjent brannjør i henhold til tegninger

Kostnadsestimat: Under 10 000

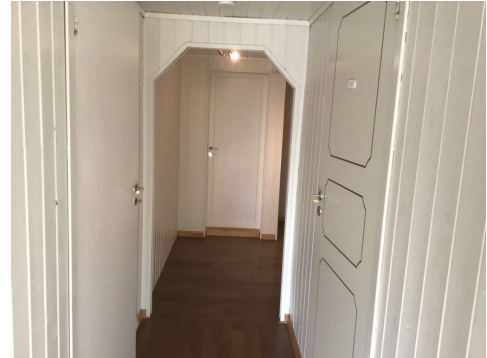
Utette gulv

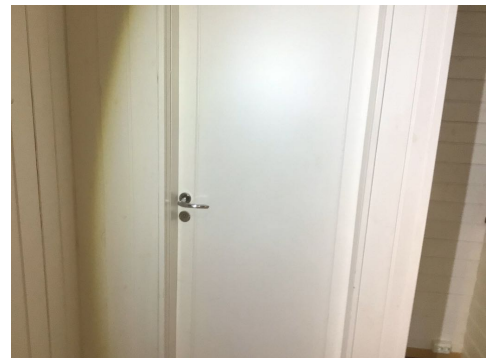
! TG 3 Innvendige dør mellom boenhete

Malt slette fyllingsdører som innvendige dør mellom leilighet og hoveddel

Det må settes inn en godkjent brann/ Lyd dør(EI30/35DB) mellom boenhetene

Kostnadsestimat: Under 10 000

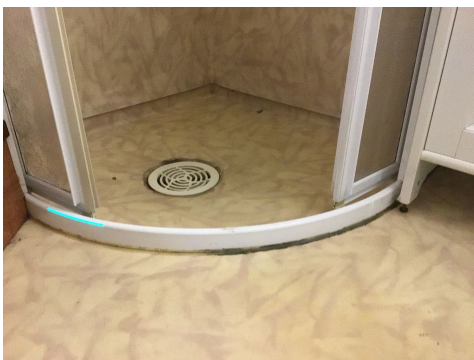
Løst belegg i dusj

Konsekvens/tiltak

- Installering av tett dusjkabinett anbefales.
- Det bør etableres avrenning inn til sluk for hele våtrommet.

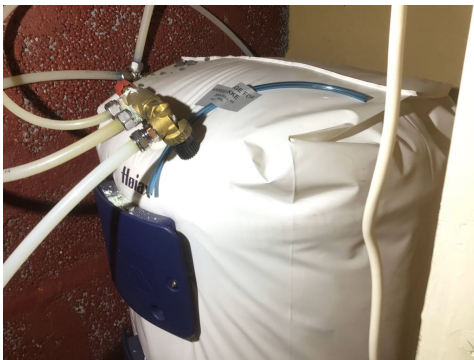
! TG 2 Varmtvannstank

120 liter varmtvannstank plassert i kott ved kjøkken

-Det bør etableres tilfredsstillende avrenning eller waterguard system e.l. ved varmtvannstank

-Kravet om fasttilkobling har ikke tilbakevirkende kraft, men det anbefales
