# Tilstandsrapport

Enebolig

Mellomveien 5 , 7398 RENNEBU

Befaringsdato: 23.03.2026

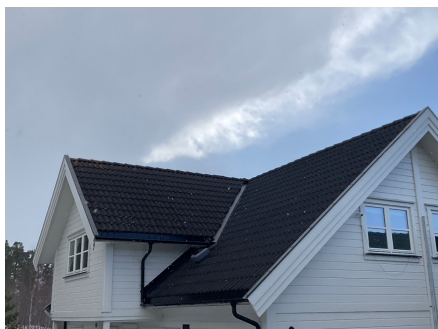
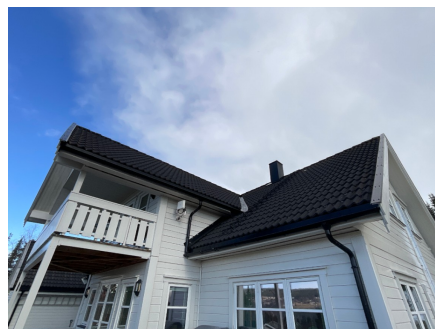
Det mangler snøfangere på hele eller deler av taket, noe som var et krav på byggemeldingstidspunktet. TG 3 er gitt da kombinasjonen av takvinkel og takteking medfører fare for takras mot beferdet område. Det bemerkes frostspreng i ett taknedløp samt noe flassing av overflatebelegg i gradrenner.

Frostspreng i taknedløp.

Snøfangere anbefales montert for oppfylle byggeårets krav. Ellers anbefales utskifting av taknedløpet med frostspreng samt overflatebehandling av gradrenner med flassende belegg slik at korrosjon unngås.

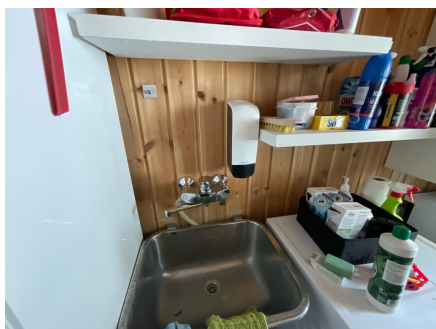
### TG 2 Overflater Gulv

- Det er mulighet for at det kan forekomme vannlekkasje på våtrommet hvor vann ikke vil gå til sluk.
- Det er påvist at høydeforskjell fra topp slukrist til gulv/synlig topp membran ved dørterskel er mindre enn 25 mm.
- Det er påvist avvik i fallforhold til sluk i forhold til krav i forskrift på byggetidspunktet.

- Et bad med manglende/redusert fall til sluk blir mindre funksjonelt og sikkert for brukeren. Dette kan medføre stående vann på gulvet, vann som ikke ledes effektivt til sluket, økt risiko for at vann renner ut av rommet og redusert sklisikkerhet på gulvet.

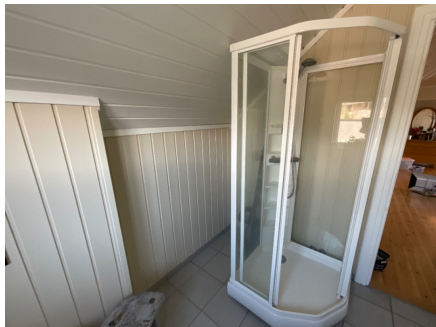
### 🚩 TG 2 Overflater Gulv

- Det er mulighet for at det kan forekomme vannlekkasje på våtrommet hvor vann ikke vil gå til sluk.
- Det er påvist avvik i fallforhold til sluk i forhold til krav i forskrift på byggetidspunktet.

Det ble målt ca. 5 mm fall mot sluk fra gulvet ved dørterskelen. Dette er mindre enn kravet om minimum 25 mm høydeforskjell mellom topp slukrist og topp synlig fuktsikring ved dørterskel.

Manglende høydeforskjell øker risikoen for at vann kan renne ut av våtrommet og forårsake fuktskader i tilstøtende konstruksjoner.

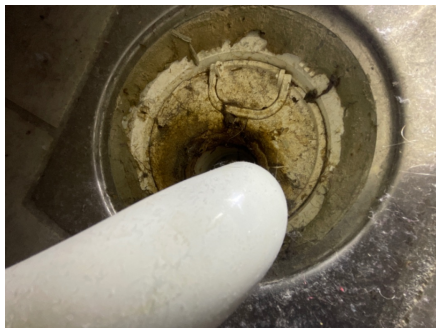
### Sanitærutstyr og innredning

- Det er ikke påvist tilfredsstillende løsning for å synliggjøre lekkasje fra innebygget systerne.

- Uten dreneringsløsning/lekkasjesikring kan lekkasjer pågå over lang tid uten å bli oppdaget. Dette kan føre til omfattende fuktskader i omkringliggende byggematerialer.

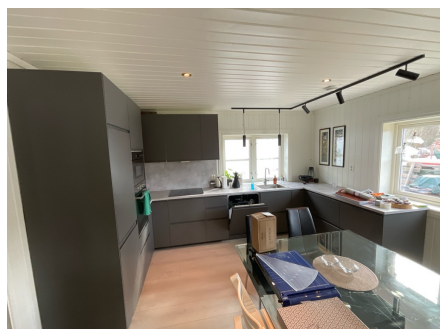
Liten skade i skroget under stekeovnen.

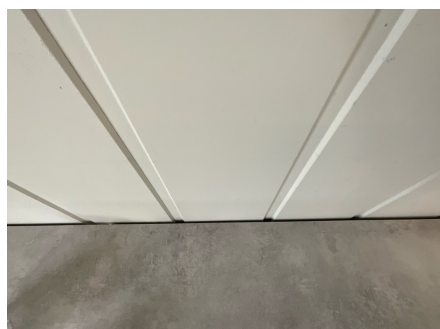
Mangler stedvis silikonefuge i overgangen benkeplate/vegg.
