# Tilstandsrapport

Boligbygg med flere boenheter

Dag Hammarskjölds vei 41 , 5144  
FYLLINGSDALEN

Befaringsdato: 05.02.2026

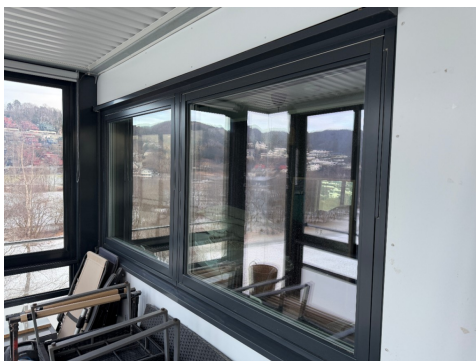
### ! TG 1 Vinduer

Bygningen har malte trevinduer med alukledning utvendig, 3-lags glass. Denne bygningsdelen vedlikeholdes av borettslaget.

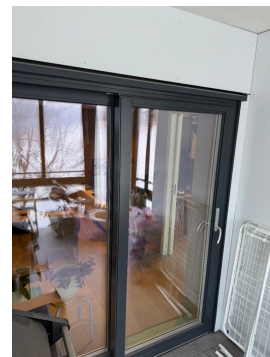
### ! TG 1 Dører

Bygningen har malt balkongdør i tre med alukledning utvendig og brann- og lydklassifisert entrédør.  
Denne bygningsdelen vedlikeholdes av borettslaget.

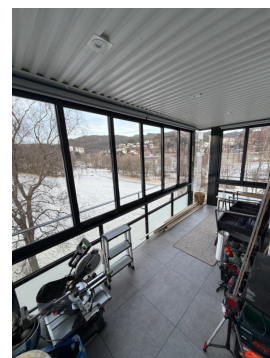
### ! TG 1 Balkonger, terrasser og rom under balkonger

Innglasset balkong med tilkomst fra stue, oppmålt til 13.8m2

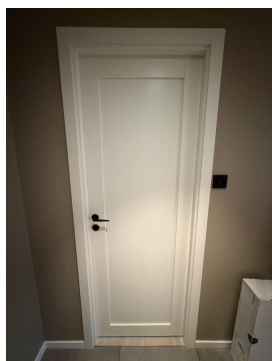
## ! TG 1 Innvendige dører

Innvendig har boligen malte fyllingsdører.

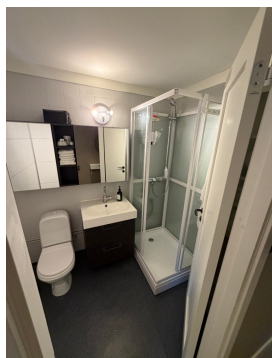
Våtroms belegg på gulv og to vegger med baderoms panel er fra 2015. Baderomsmøbel med vask er også fra 2015. Dusjkabinett fra 2026.

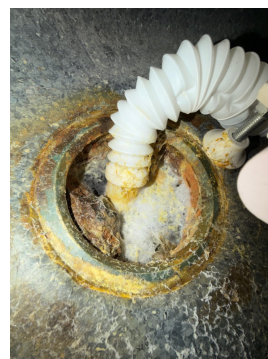
## ! TG 2 Sluk, membran og tettesjikt

Det er eldre soilsluk og synlig vinylbelegg som tettesjikt.

- Mer enn halvparten av forventet brukstid er passert på membranløsningen.
- Mer enn halvparten av forventet brukstid er passert på slukløsningen.

Overvåk tilstanden jevnlig. For å få tilstandsgrad 0 eller 1 må slukløsningen og belegg skiftes ut.

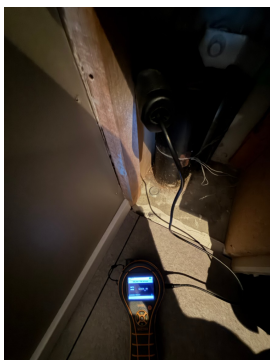
### TG 0 Tilliggende konstruksjoner våtrom

Hulltaking er foretatt uten å påvise unormale forhold. Hulltaking er foretatt i entre / garderobe. Fuktmåling i konstruksjonen ble målt til under 6%

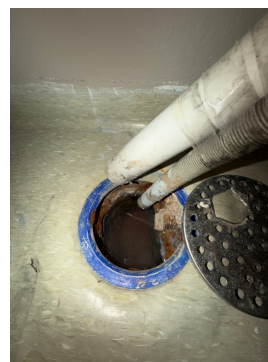
### TG 2 Sluk, membran og tettesjikt

Det er eldre soilsluk og synlig vinylbelegg som tettesjikt.

- Mer enn halvparten av forventet brukstid er passert på membranløsningen.
- Mer enn halvparten av forventet brukstid er passert på slukløsningen.

Overvåk tilstanden jevnlig. For å få tilstandsgrad 0 eller 1 må slukløsningen og belegg skiftes ut.

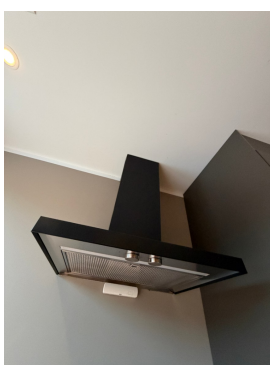
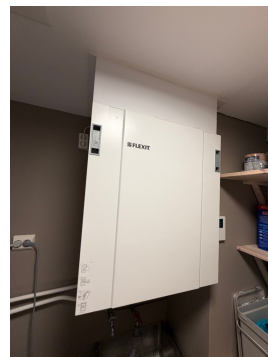
### TG 2 Avtrekk

Det er kjøkkenventilator med kullfilter.

- Det er kun kullfilterventilator på kjøkkenet og heller ikke andre forserte/mekaniske avtrekksløsninger fra kokesonen.

Det er ikke behov for utbedringstiltak TG2 i henhold til NS3600. For å oppnå TG1 må det etableres utblåsning fra kjøkkenventilator til frisk luft

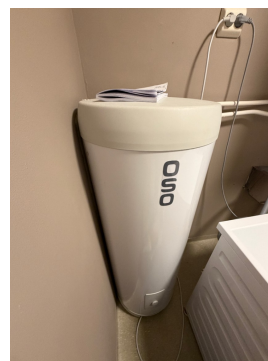
## TG 1 Varmtvannstank

Oso bereder fra 2026
