# Tilstandsrapport

📍 Tunfaret 12, 0373 OSLO

# gnr. 39, bnr. 366, snr. 30

Rapportdato: 22.10.2024

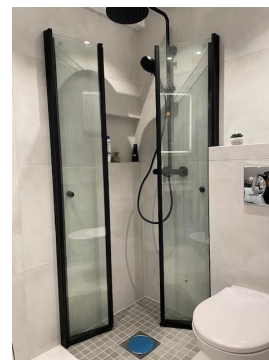
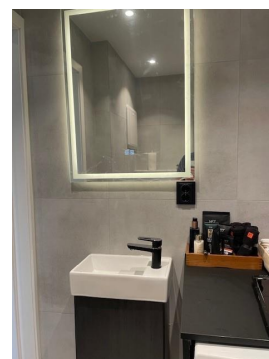
#### 3 ETASJE > BAD

Nytt fliselagt bad med veggmontert wc, servant, dusj og opplegg til vaskemaskin. Eier har dokumentasjon på oppbygging av rommet.

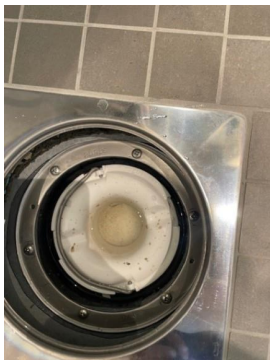
### 3 ETASJE > BAD

Det er montert dusjdører i glass, regnfallsdusj, glatt servantskap og speil med lys i rommet.

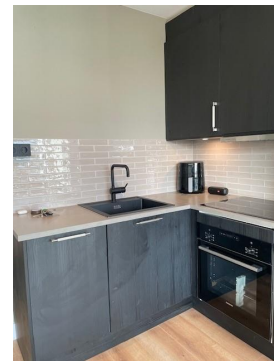
### 3 ETASJE > STUE/KJØKKEN

## TG 2 Avtrekk

Ny ventilator med kullfilter.

- Det er kun kullfilterventilator på kjøkkenet og heller ikke andre forserte/mekaniske avtrekksløsninger fra kokesonen.

- Om mulig bør det etableres mekanisk/forsert avtrekk ut fra kokesonen.
