Enebolig  
Ekeliveien 12  
3961 Stathelle

Utført av:  
Takstmann  
**Kenneth Sørø Olsen**  
Dato: 25/09/2025

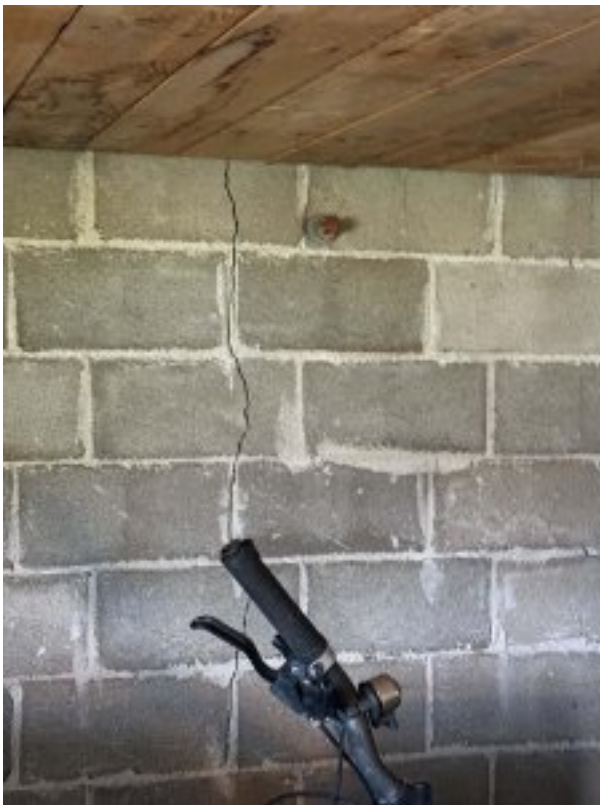
### TG 2 1.1 Byggegrunn, fundamenter, grunnmur, drenering og sikring mot vann og fuktighet

Det er påvist riss, sprekker eller skader på grunnmuren.

Det er påvist skader slik at drenering og annen sikring mot vann og fuktighet er utett.

Det ble registrert en setningsprekk i grunnmur på innsiden av kjelleren. En slik sprekk kan utvikle seg over tid og gi ytterligere svekkelser i konstruksjonen. Det anbefales nærmere vurdering og utbedring av fagkyndig.

Videre ble det avdekket tegn til mangelfull drenering mot grunnmur, med synlige salt-/kalkutslag og indikasjoner på vanninntrenging. Dette kan over tid medføre økt fuktbelastning og skader på konstruksjonen. Det anbefales etablering eller forbedring av drenering.

TG2 vurderes grunnet Setningssprekk i grunnmur og salt-/kalkutslag og tegn til vanninntrenging som følge av mangelfull drenering.

| TAKSTMANNENS VURDERING VED TG2: | |
|---|---|
| | <p>Merknad:</p> <p>Setningssprekk i grunnmur.</p> <p>Salt-/kalkutslag og tegn til vanninntrenging som følge av mangelfull drenering.</p> <p>Konsekvens:</p> <p>Setningssprekk kan utvikle seg og gi svekket konstruksjon.</p> <p>Mangelfull drenering kan føre til økt fuktbelastning og skader på konstruksjon.</p> <p>Tiltak:</p> <p>Fagkyndig vurdering og utbedring av sprekk.</p> <p>Etablere eller forbedre drenering og utbedre fuktskadede områder.</p> |

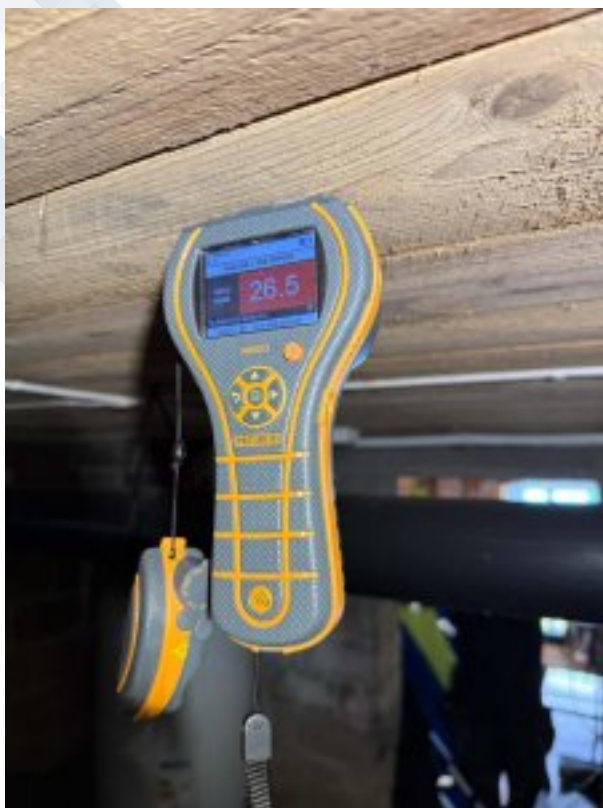
### TG 2 1.2 Krypekjeller

Luftgjennomstrømning og luftfuktighet, herunder fuktsperre mot grunn, høyde i rommet og ventiler mot yttervegg er vurdert som ikke tilfredsstillende.

Det ble registrert tegn til fukt i stubbeloft i krypekjelleren. Det ble samtidig avdekket manglende ventilering, noe som kan bidra til økt fuktbelastning. Videre mangler det fuktsperre mot grunn. Dette kan over tid medføre råte-, mugg- og luktproblemer samt svekkelser i konstruksjonen. Det anbefales etablering av fuktsperre, forbedret ventilering og jevnlig kontroll av forholdene i krypekjelleren.

TG2 vurderes grunnet fukt i stubbeloft, manglende ventilering og manglende fuktsperre mot grunn.

| TAKSTMANNENS VURDERING VED TG2: | |
|---|---|
| | <p>Merknad: Fukt i stubbeloft, manglende ventilering og manglende fuktsperre mot grunn.</p> <p>Konsekvens: Risiko for råte, mugg, lukt og konstruksjonsskader.</p> <p>Tiltak: Etablere fuktsperre, forbedre ventilering og følge opp med jevnlig kontroll.</p> |
