Tilstandsrapport

Rekkehus

Skeiekrossen 13 , 4056 TANANGER

Rapportdato: 21.03.2026

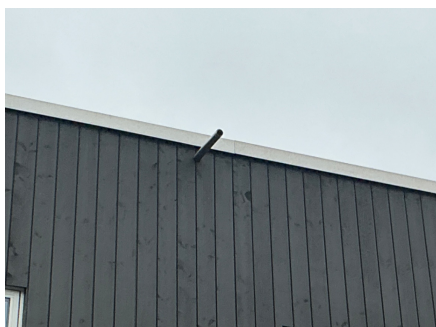
Takkonstruksjon med flatt tak. Takkonstruksjonen er lukket og ikke tilgjengelig for inspeksjon uten destruktive inngrep. Det er derfor ikke mulig å kontrollere takkonstruksjonens tilstand eller lufting. TG-IU er satt på grunn av manglende inspeksjonsmulighet.

Overløp fra tak.

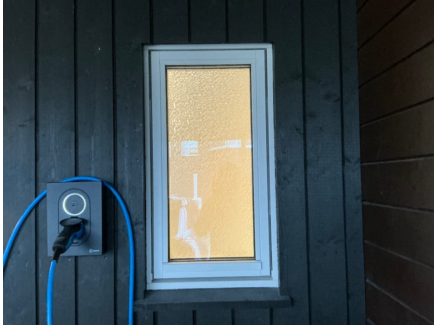
Vindu uten vannbord på øvre del etter beskrivelse fra arkitekt.

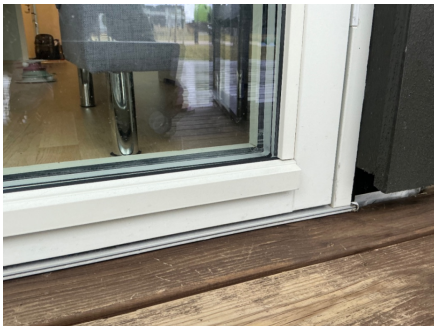
TG 2 på grunn av inngangsdør tak borti terskel.

Det er liten avstand mellom terskel og terrassebord.

Normaltid for justering av vindu og dører 2 – 8 år.

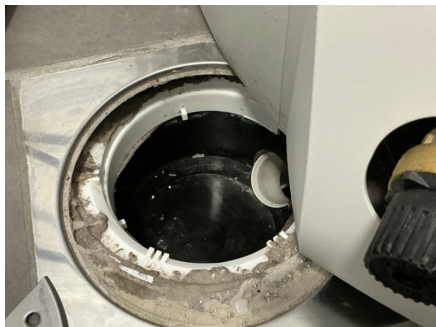
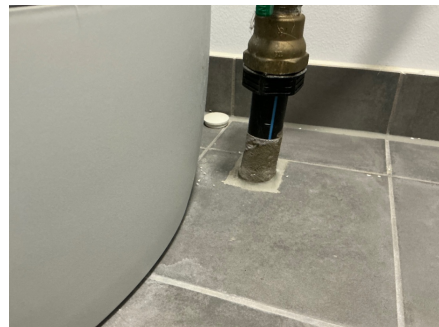
Mansjett på rør-føring

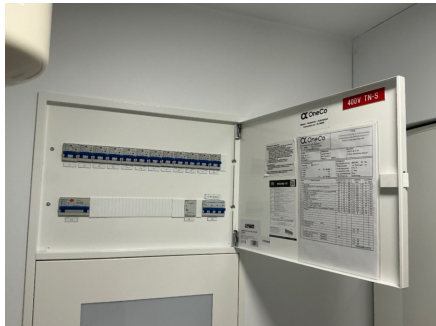
Sikringsskap står i vaskerom.
