Leilighet  
Torgkroken 23  
2090 Hurdal

Dato: 11/11/2025

**OM EIERSKIFTERAPPORT™**

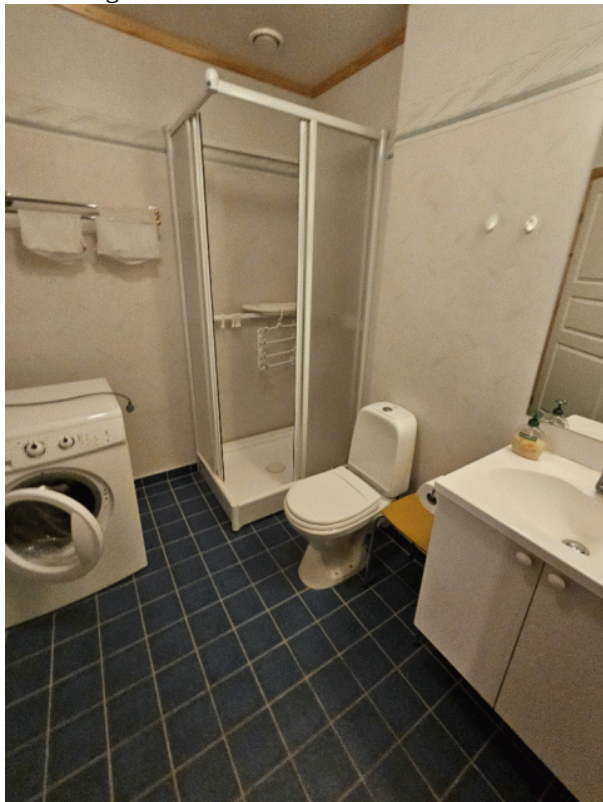
**1. Våtrom****1.1 Bad****TG 2** 1.1.1 Overflate vegger og himling

Vegger, innredning og tak/himling fremstå med noe bruksslitasje som må forventes ut ifra alder. TG2

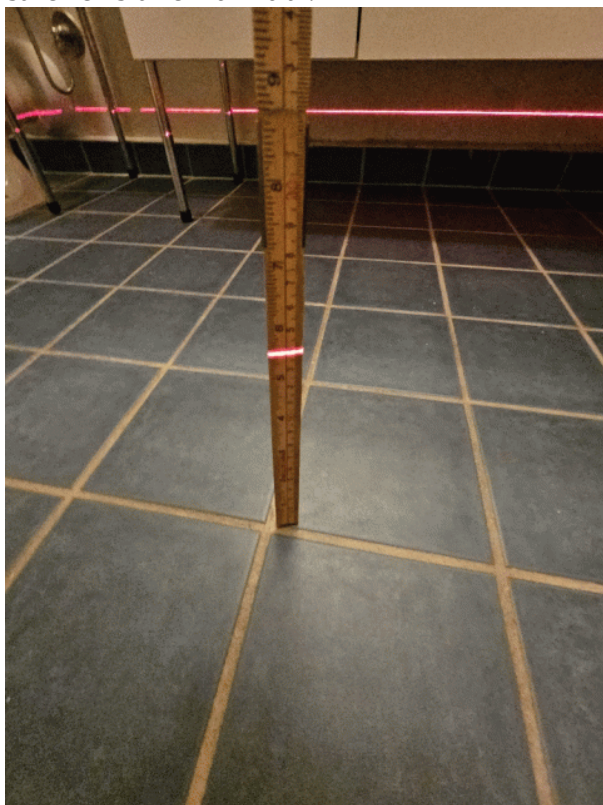
**TG 2** 1.1.2 Overflate gulv

Det ble utført en enkelt test av overflatene der det registreres ikke tilfredsstillende fall på gulv mot sluk, deler av gulvet imellom servant og toalett er mer eller mindre i vater TG2 Det er allikevel tilstrekkelig fall til sluk.

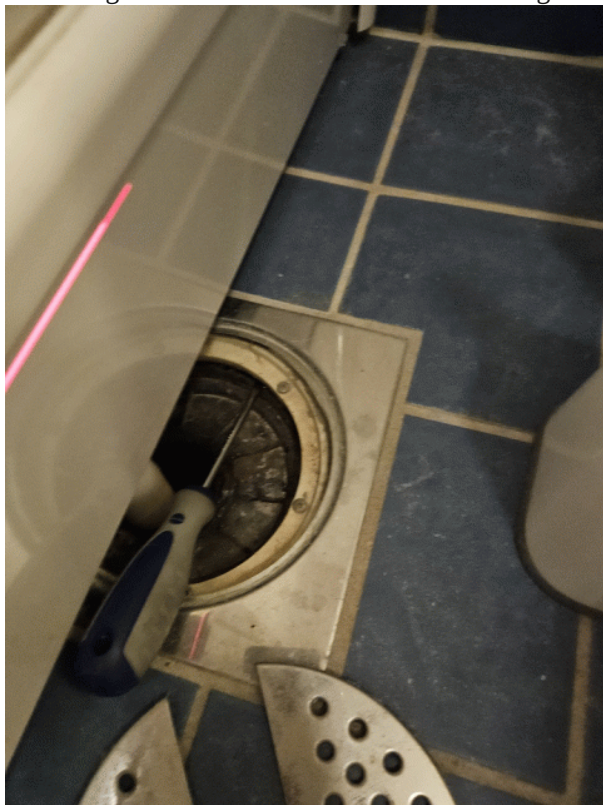
### TG 2 1.1.3 Membran, tettesjiktet og sluk

Det ble boret hull fra tilstøtende rom (soverom 2) til bad, det ble målt normalt fuktinnhold i bunnsvill under 7 vekt-%. TG1

Det ble også søkt etter fukt på tilgjengelige tilstøtende overflater under befaringen, der det ikke ble avdekket unormale verdier. TG1

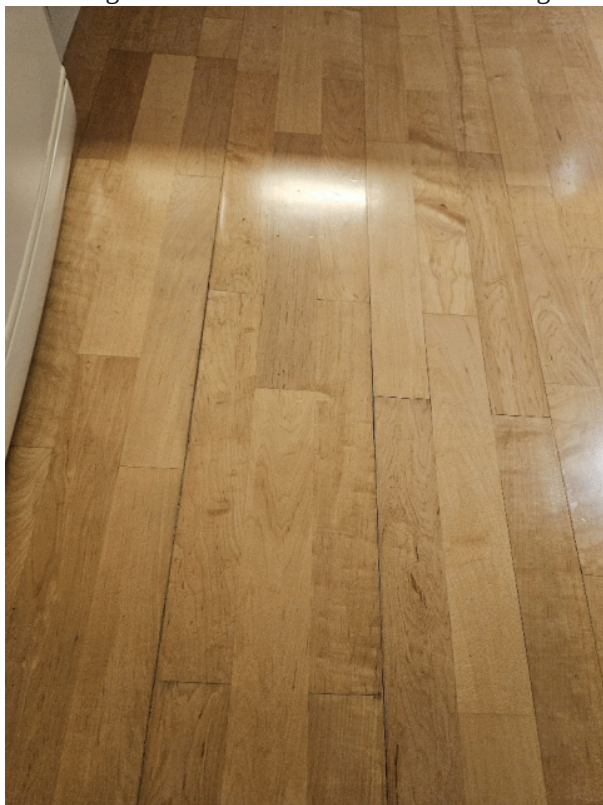
### TG 2 2.1 Kjøkken

Parkettgulv har fuktsveller, glipper og slitemerker på overflaten. TG2

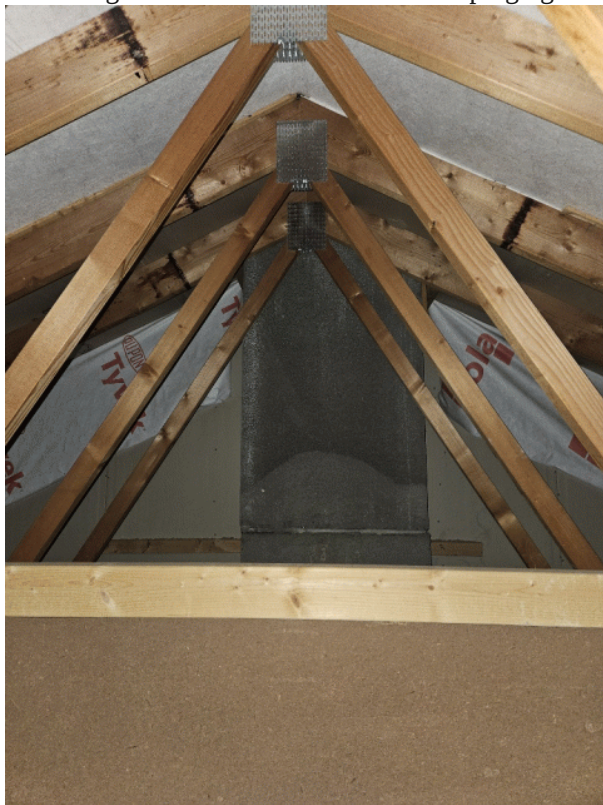
#### TG 2 3.1 Andre rom

Parkettgulv har fuktsveller, glipper og slitemerker på overflaten. TG2

Det gjøres oppmerksom på at det er fuktmerker på skorstein og takstoler på loftet, ytterligere undersøkelser må gjøres.

Etasjeskiller: Retningsavvik/hellingsavvik målt lokalt avvik på 5mm til 10mm. TG1

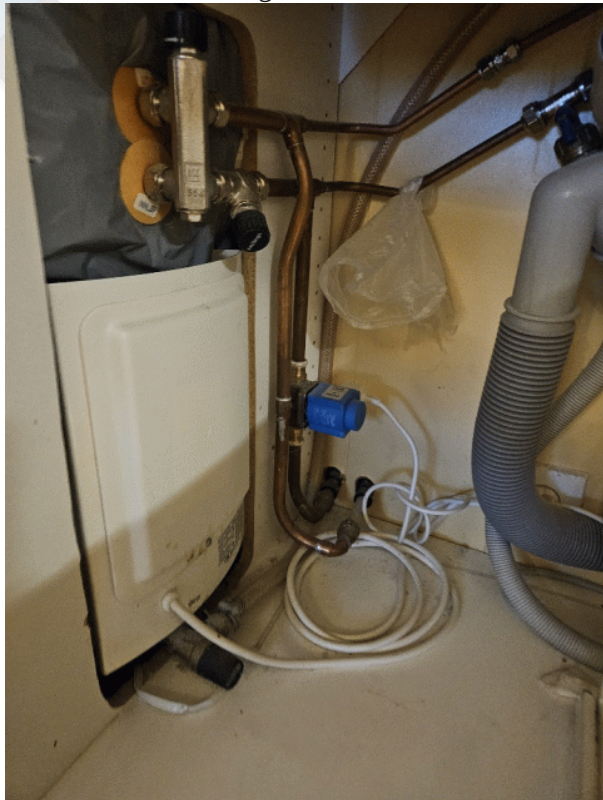
Varmtvannsbereder har passert mer enn halvparten av sin forvent levetid, derfor satt tilstandgrad TG2.
