Tilstandsrapport

Selveier fritidsbolig (leilighet)

Tråstølsvegen 452, 5710 SKULESTADMO

Befaringsdato: 27.08.2024

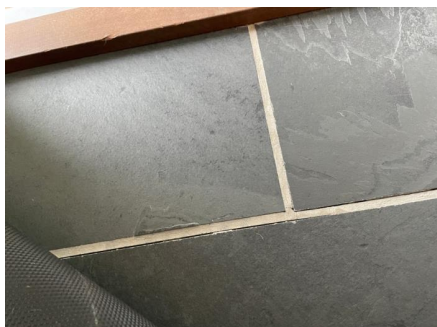
TG 1 Overflater

Normal bruksslitasje i forhold til alder på overflater.

Noe bom i flis v/inngangsdør (TG2 isolert sett).

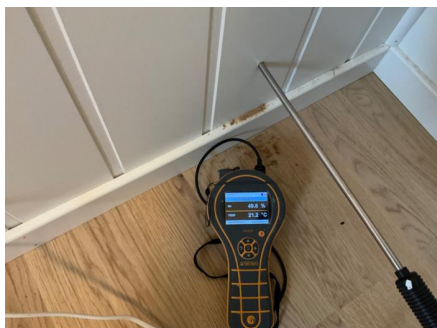
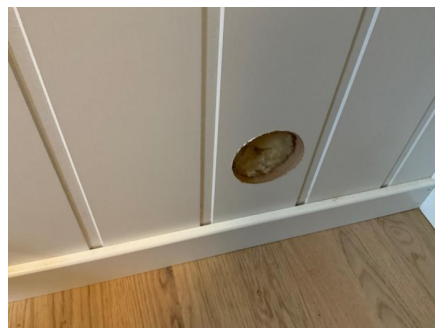
TG 1 Tilliggende konstruksjoner våtrom

Det ble foretatt hulltaking fra tilliggende rom mot dusjsone, uten å avdekke unormale fuktforhold både ved visuell inspeksjon og fuktmåling.

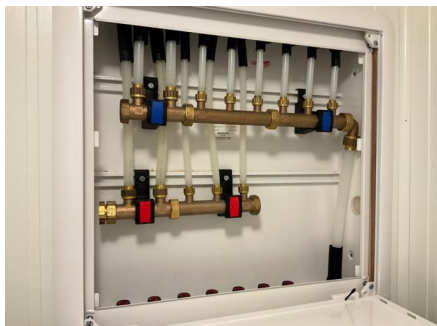
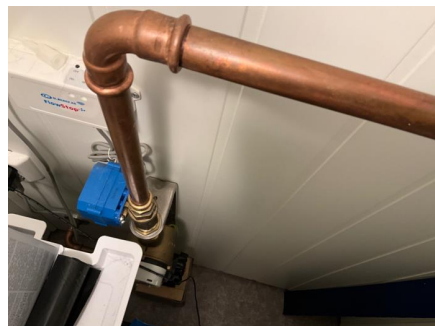
TG 1 Vannledninger

Vannforsyningsrør av PEX-rør (rør-i-rør system)
Fordelerskap samt stoppekran er plassert på teknisk rom.

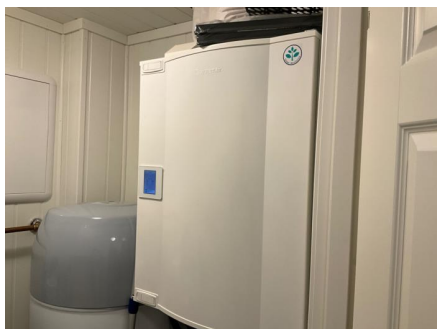
Ventilasjonsystemet sørger for at ny, frisk, filtrert og oppvarmet luft føres inn i leiligheten.

Anlegget er kun enkelt, visuelt kontrollert. Det anbefales å foreta service og filterbytte etter leverandørens anbefalinger. Eier opplyser at det er foretatt jevnlig service av anlegget. Eier opplyser at kulelager i ventilasjonsanlegget nylig er skiftet.

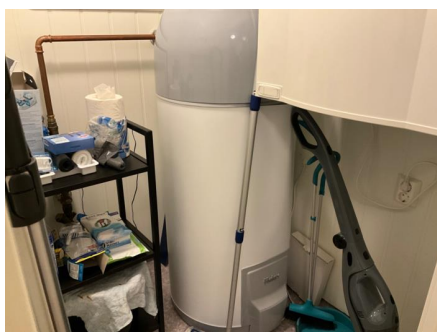
TG 1 Varmtvannstank

Varmtvannsbereder på ca. 200 liter, plassert på teknisk rom.
