# Tilstandsrapport

Enebolig

Rugdefaret 94 , 1396 BILLINGSTAD

Befaringsdato: 29.01.2026

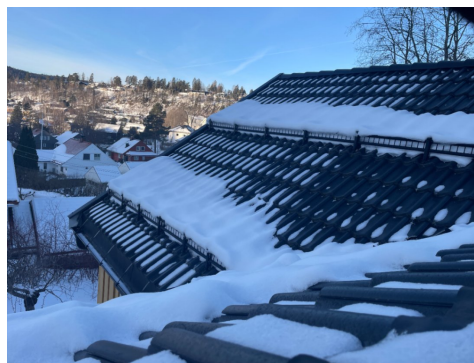
Det bør gjennomføres en nærmere undersøkelse av taktekkingen når taket er snøfritt, for å avdekke eventuelle skader eller mangler som ikke kunne vurderes ved befaring fra takfot.

Konsekvensen av manglende undersøkelse er at skjulte skader kan forbli uoppdaget, noe som kan føre til lekkasjer og skader på underliggende konstruksjoner.

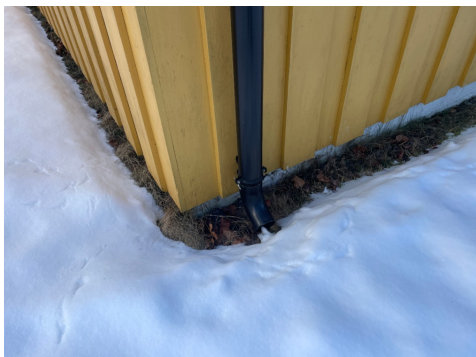
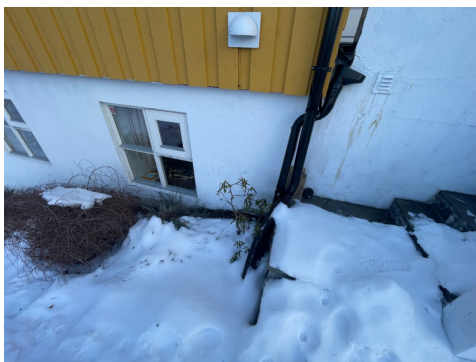
Bortledning av vann på vest side

Det er ikke tilfredsstillende bortledning av vann fra enkelte taknedløp ved grunnmur, noe som kan medføre økt fuktbelastning på grunnmuren og omkringliggende områder.

Det bør etableres et tilfredsstillende system for bortledning av vann fra alle taknedløp ved grunnmur, for å unngå risiko for fuktinntrengning og skader på grunnmur og omkringliggende konstruksjoner. Manglende tiltak kan føre til økt fuktbelastning og påfølgende skader på bygningskonstruksjonen.

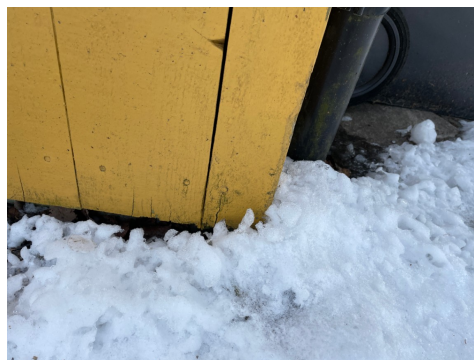
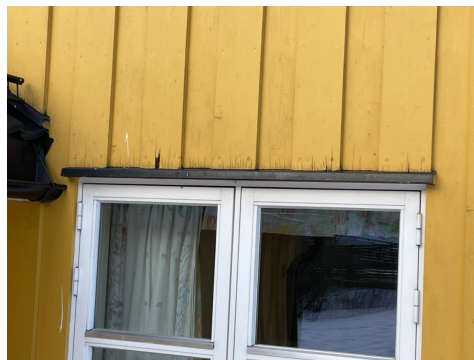
Kledningen er stedvis montert nærmere terreng enn anbefalt, noe som øker risikoen for fukt- og råteskader på grunn av vannsprut og kapillært fuktopptak i treverket. Dette kan også føre til redusert levetid for kledningen.

Det er påvist mindre råteskader i enkelte kledningsbord over vindu på sørside.

Stolpe ved inngangsparti har påviste skader, samt tegn til fuktopptak i nedkant. Bæreevne bør holdes under oppsyn.

Kledningen bør justeres slik at det er tilstrekkelig avstand til terreng, minimum 30 cm anbefales for å redusere risikoen for fukt- og råteskader.

Råteskadede kledningsbord bør skiftes ut for å hindre videre skadeutvikling og sikre konstruksjonens levetid.

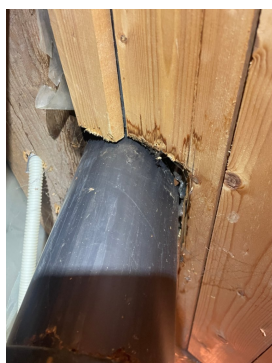
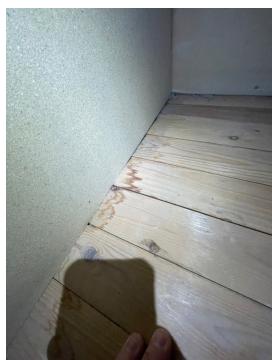
Det er observert eldre fuktskjolder ved soilrøret i takkonstruksjonen, samt stedvis eldre fuktskjolder i gulvbord på kneloft. Dette indikerer tidligere fuktproblemer. Årsak og eventuelt skadeomfang lar seg ikke avdekke uten destruktive inngrep.

Det bør gjennomføres nærmere undersøkelser av området rundt soilrøret for å avdekke eventuelle pågående fuktproblemer.

Videre overvåkning anbefales for å oppdage endringer eller nye fuktskader, da ubehandlet fukt kan føre til råte, sopp og skader på konstruksjonen.

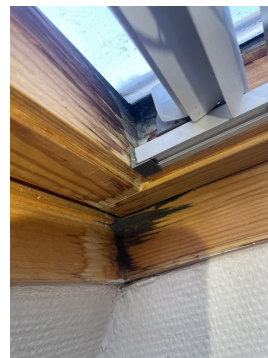
Takvindu

Det er synlige tegn til kondensering og fuktmerker på takvinduene. Dette kan indikere at det er behov for utbedring eller utskifting for å sikre tilstrekkelig funksjon og forhindre ytterligere fuktskader på takvinduene.

Takvinduer med synlige tegn til kondensering og fuktmerker bør utbedres eller skiftes ut for å sikre tilstrekkelig funksjon og forhindre ytterligere fuktskader på omkringliggende konstruksjoner.

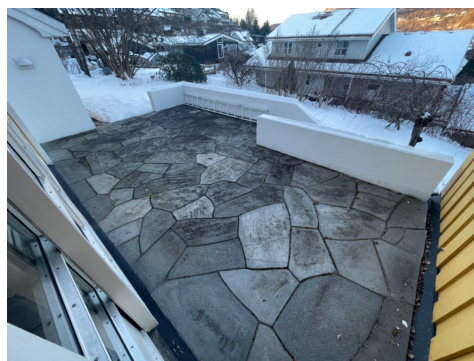
Skiferhellene har hulromslyd, og det er registrert sprekker i fugene.

Hulromslyd og sprekker i fugene kan indikere at tettesjiktet er svekket, noe som øker risikoen for lekkasjer og skader på underliggende bygningsdeler.

Det bør gjennomføres nærmere undersøkelser og eventuelle utbedringer av skiferheller og fuger for å hindre vanninntrenging og påfølgende fuktskader i konstruksjonen.

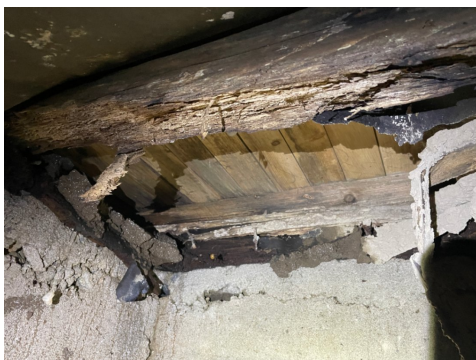
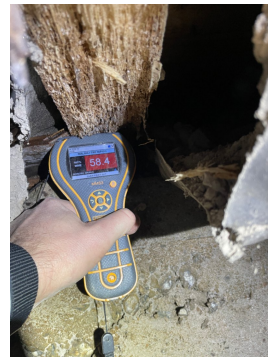
- Det er målt høydeforskjell på mellom 15-30 mm gjennom hele rommet. Tilstandsgrad 2 gis med bakgrunn i standardens krav til godkjente måleavvik.
- Det er påvist fuktskader i etasjeskiller
- Det er registrert symptom på sopp/råte.
- Målt høydeforskjell på over 20 mm innenfor en lengde på 2 meter. Tilstandsgrad 3 gis med bakgrunn i standardens krav til godkjente måleavvik.

Soverommet på loftet over kontor har 20 mm avvik gjennom rommet.

Det er 20 mm avvik over 2 meter i trappegangen på loftet.

I kjellerstuen er det målt 35 mm avvik.

Det er også målt 27 mm avvik over 2 meter i kjellerstuen.

Det er påvist omfattende råteskader i etasjeskillere over krypkjeller i underetasjen.

Påviste fuktskader og symptomer på sopp/råte må undersøkes nærmere for å kartlegge omfang og årsak. Skadet og råteskadet treverk må skiftes ut for å hindre videre forringelse av konstruksjonen, redusere risiko for svekket bæreevne, innemiljøproblemer og ytterligere skadeutvikling. Bæreevnen er per i dag svært svekket, og bjelkelaget/gulvet har sunket.

Høydeforskjeller og skjevheter i gulv bør vurderes utbedret dersom det påvirker bruk eller sikkerhet. Slike avvik er vanlig i eldre bygninger, og utbedring vil ofte først være aktuelt ved større rehabilitering. Manglende utbedring kan medføre økt risiko for videre setninger og ujevn slitasje.

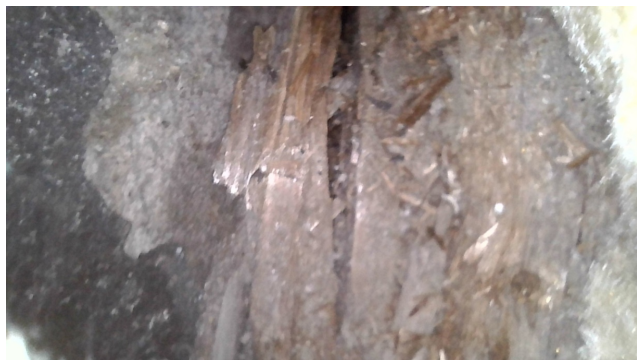
Gulvet er av furu. Veggene har betong/mur, plater og panel. Hulltaking er foretatt og det er påvist avvik i konstruksjonen. Hulltaking er foretatt ved/i Kjellerstue. Fuktkvotemåling (vekt%) i konstruksjonen ble målt til 18. Påvist tørråte i vegg. Omfattende skader i bjelkelaget er omtalt under punktet "Etasjeskille/gulv mot grunn"

Tørråte inne i utlektet vegg øst side

Det bør gjennomføres utbedring av skadet treverk og tiltak for å redusere fuktbelastningen i kjellerstuen, for å hindre videre utvikling av råte og mugg, samt for å unngå ytterligere skade på konstruksjonen.

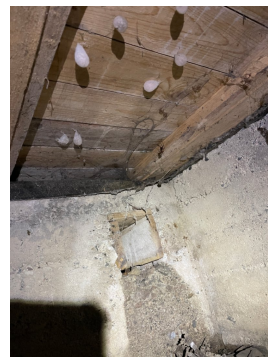
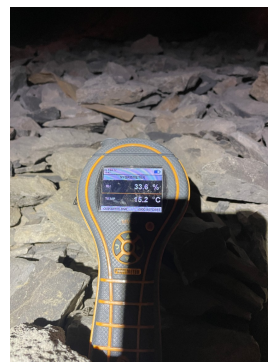
Det er ikke plast mot grunnen. Saltutslag er observert i mur, og det er synlig fukt ved en ventil.

Det bør legges plast mot grunnen for å redusere fuktbelastningen i krypkjelleren.

Ventilasjonen bør forbedres, og årsaken til synlig fukt og saltutslag ved ventilen bør undersøkes nærmere.

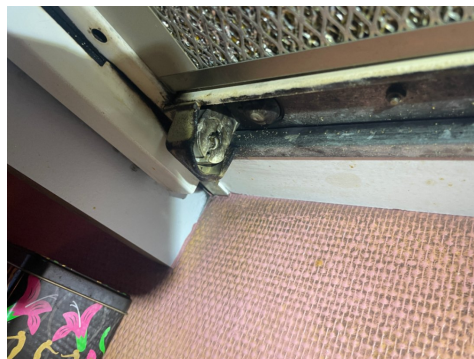
- Ventilatoren må skiftes.

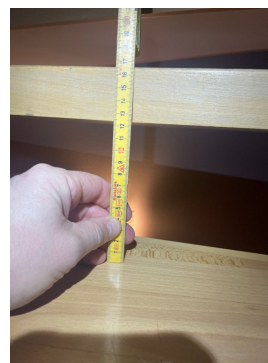
Åpning mellom trinn

- Åpninger i rekkverk er større enn dagens forskriftskrav til rekkverk i innvendige trapper.
- Åpninger mellom trinn i innvendig trapp er større enn dagens forskriftskrav.
- Det er behov for at en kvalifisert elektrofaglig person kontrollerer det elektriske anlegget.
- Det er ikke foretatt radonmålinger, og bygget er heller ikke utført med radonsperre.
- Det mangler håndløper på vegg i det innvendige trappeløpet.
- Rekkverket på balkong eller terrasse er for lavt i forhold til dagens krav.

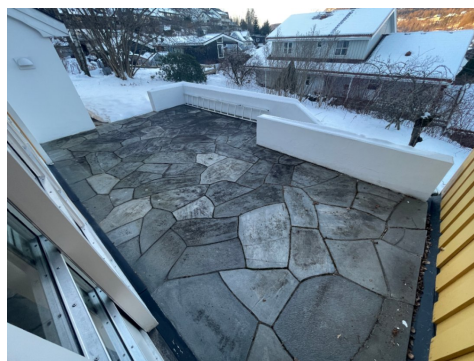
Lavt rekkverk terrasse
