Rugdefaret 94, 1396 BILLINGSTAD

**Unik eiendom med stort  
potensiale og flott beliggenhet på  
Øvre Billingstad. Stor solrik tomt  
på 2.3 mål.**

# Tilstandsrapport

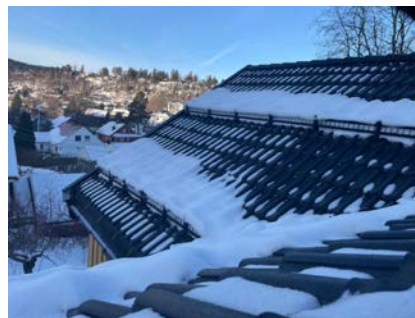
Det bør gjennomføres en nærmere undersøkelse av taktekingen når taket er snøfritt, for å avdekke eventuelle skader eller mangler som ikke kunne vurderes ved befaring fra takfot.

Konsekvensen av manglende undersøkelse er at skjulte skader kan forbli uoppdaget, noe som kan føre til lekkasjer og skader på underliggende konstruksjoner.

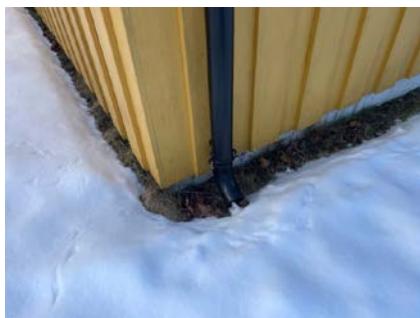
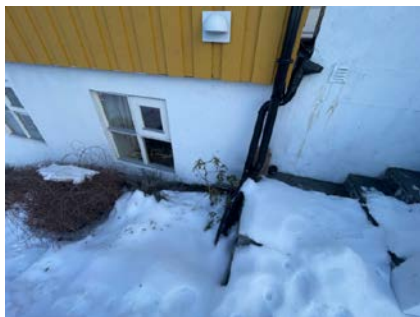
Bortledning av vann på vest side

Det er ikke tilfredsstillende bortledning av vann fra enkelte taknedløp ved grunnmur, noe som kan medføre økt fuktbelastning på grunnmuren og omkringliggende områder.

Det bør etableres et tilfredsstillende system for bortledning av vann fra alle taknedløp ved grunnmur, for å unngå risiko for fuktinntrengning og skader på grunnmur og omkringliggende konstruksjoner. Manglende tiltak kan føre til økt fuktbelastning og påfølgende skader på bygningskonstruksjonen.

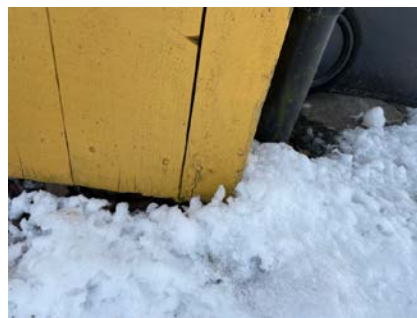
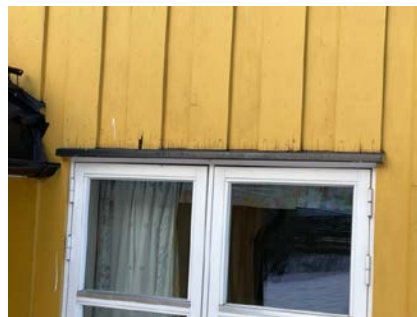
Kledningen er stedvis montert nærmere terreng enn anbefalt, noe som øker risikoen for fukt- og råteskader på grunn av vannsprut og kapillært fuktopptak i treverket. Dette kan også føre til redusert levetid for kledningen.

Det er påvist mindre råteskader i enkelte kledningsbord over vindu på sørside.

Stolpe ved inngangsparti har påviste skader, samt tegn til fuktopptak i nedkant. Bæreevne bør holdes under oppsyn.

Kledningen bør justeres slik at det er tilstrekkelig avstand til terreng, minimum 30 cm anbefales for å redusere risikoen for fukt- og råteskader.

Råteskadede kledningsbord bør skiftes ut for å hindre videre skadeutvikling og sikre konstruksjonens levetid.

Dersom tiltak ikke utføres, vil det være økt fare for vannsprut og kapillært fuktopptak, noe som kan føre til oppsprekking, redusert levetid og råte i kledningen. Man må påregne utbedring av en del kledningsbord.

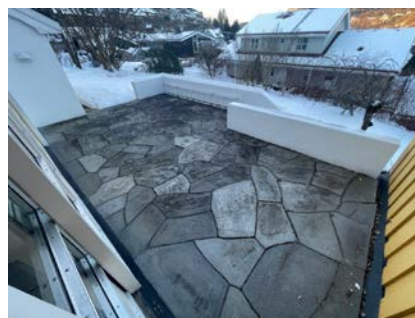
Hulromslyd og sprekker i fugene kan indikere at tettesjiktet er svekket, noe som øker risikoen for lekkasjer og skader på underliggende bygningsdeler.

Det bør gjennomføres nærmere undersøkelser og eventuelle utbedringer av skiferheller og fuger for å hindre vanninntrenging og påfølgende fuktskader i konstruksjonen.

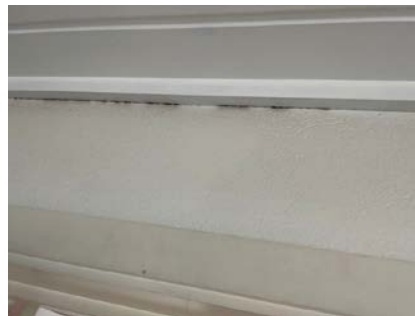
Dersom tiltak ikke utføres, kan det føre til redusert bokomfort, økte oppvarmingskostnader og risiko for fuktskader over tid.

Det bør tettes i overgangen mellom tak og vegg for å hindre trekk og varmetap.

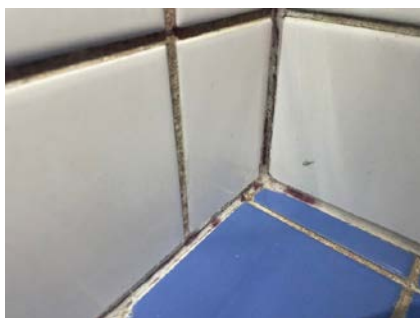
**Kostnadsestimat: 200 000 - 500 000**

Våtrommet bør totalrenoveres, inkludert etablering og dokumentasjon av godkjent membran og tilfredsstillende fall mot sluk, for å redusere risikoen for fuktskader og soppdannelse i konstruksjonen. Manglende luftespalte i døren bør utbedres for å sikre tilstrekkelig ventilasjon og hindre opphopning av fukt, som kan føre til ytterligere skade og dårlig innneklima.

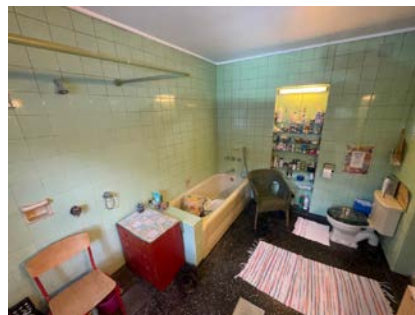
Manglende dokumentasjon og høy alder på våtrommet medfører økt risiko for skjulte feil og fuktskader, noe som kan gi store konsekvenser for både bygningskonstruksjon og innneklima.

Kostnadsestimat: 200 000 - 500 000

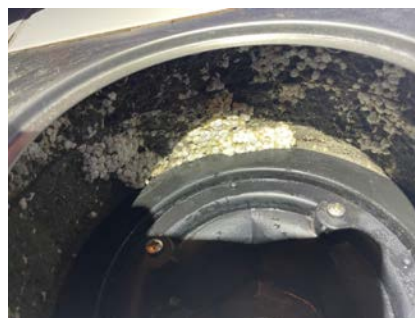
Det bør gjennomføres nærmere undersøkelser for å avklare tilstanden. Konsekvensen av passert brukstid og ukjent bruk av membran er økt risiko for lekkasjer og fuktskader i konstruksjonen, noe som kan føre til omfattende reparasjonsbehov.

Man bør vurdere en total oppussing av dusjsonen. Øvrige vegger fungerer greit på et vaskerom med dagens bruk.

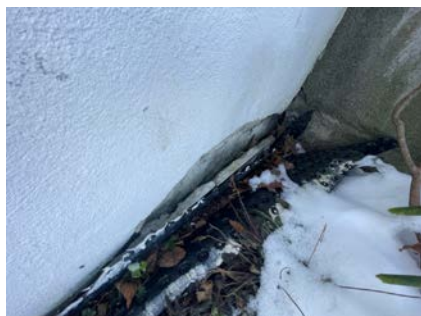
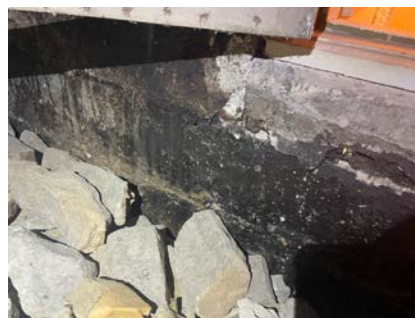
Konsekvensen av manglende tiltak er økt risiko for fuktskader, muggdannelse og forringelse av bygningskonstruksjoner.

**Kostnadsestimat: 200 000 - 500 000**

Drenering og fuktsikring bør skiftes ut for å hindre videre fuktinntrengning i kjeller og underetasje. Konsekvensen av manglende tiltak er økt risiko for fuktskader, muggdannelse og forringelse av bygningskonstruksjoner. Kostnadsestimat: 200 000 - 500 000
