# Tilstandsrapport

Enebolig

Gammelvegen 70 , 7353 BØRSA

Befaringsdato: 03.03.2026

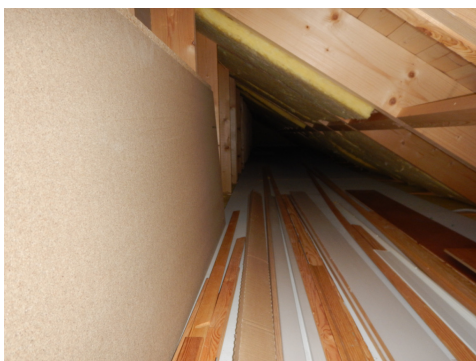
- Det er fra loft/kryp loft påvist indikasjoner på at det er punktering av dampspærre, som medfører svekket effekt av dampspærrefunksjonen. Dampspærrens funksjon er å begrense transport av varm og fuktig inneluft ut i kalde konstruksjonsdeler. Punktering, manglende klemming i skjøter og fravær av plast i knevegger medfører redusert lufttetthet og svekket fuktsikring. Utførelsen avviker fra anerkjente byggdetaljer og prinsipper for luft- og dampetting, jf. NS 3600 og gjeldende byggtekniske forskrifter på oppføringstidspunktet.

Utettheter kan medføre kondens i isolasjon og trekonstruksjoner ved kalde perioder. Over tid kan dette gi oppfukting, redusert isolasjonsevne og risiko for mugg- og råteskader i takkonstruksjonen.

Ved vedvarende fuktbelastning kan det oppstå konstruksjonsskader med behov for åpning og utbedring av tak- og kneveggskonstruksjoner. Skader kan utvikle seg skjult over tid.

Det anbefales utbedring av luft- og dampetting, herunder etablering av klemte og tette skjøter samt montering av dampsperre i knevegger. Tiltak bør utføres etter anerkjente prinsipper for luftetting for å sikre tilfredsstillende funksjon.

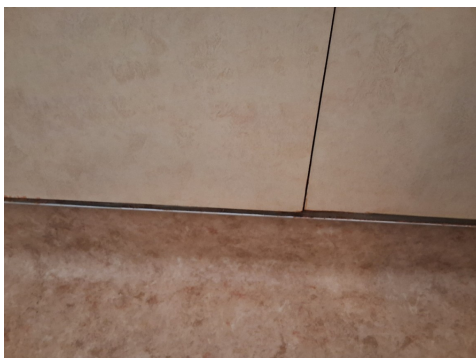
- Det er påvist tegn til fuktskader i overflater.
- Det er tegn på fuktskader nederst på våtromsplater.
- Det er vindu/dør med ikke fuktbestandige materialer i våtsonen (ved vask, dusj, badekar, osv.), løsningen eller byggematerialet er uegnet.

Badet har vegger kledd med baderomsplater. Det er registrert tegn til fuktskader i overflater samt sprekker i plateskjøter. Videre er det vindu/dør med ikke fuktbestandige materialer plassert i våtsone (ved dusj/vask/badekar). Løsningen vurderes som uegnet for fuktbelastet område.

Det foreligger høy risiko for skjulte fuktskader i veggkonstruksjoner og rundt vindu/dørkarm. Langvarig fuktpåvirkning kan føre til svelling, råte i trekonstruksjoner, redusert bæreevne og utvikling av muggsopp. Skadeomfanget kan være større enn det som fremkommer ved visuell kontroll.

Forholdet kan medføre behov for omfattende rehabilitering av våtrommet, herunder åpning av konstruksjoner, utskifting av skadede bygningsdeler og etablering av ny, dokumentert fuktsikker løsning. Det må påregnes betydelige kostnader ved utbedring.

Det anbefales snarlig nærmere undersøkelser med åpning av konstruksjon for å kartlegge skadeomfang. Uegnede materialer i våtsone bør erstattes med godkjent og fuktbestandig løsning. Full rehabilitering av berørte veggflater må påregnes.

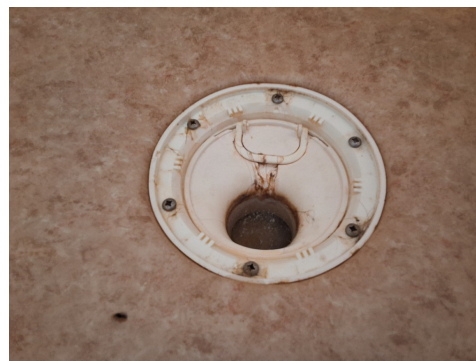
Membran i våtrom har en forventet teknisk levetid som normalt varierer mellom ca. 20–30 år, avhengig av type løsning og utførelse, jf. NS 3600. Når mer enn halvparten av forventet brukstid er passert, foreligger aldersmessig svekkelse og økt sannsynlighet for funksjonssvikt, selv om det ikke er registrert konkrete lekkasjer.

Ved svikt i membran kan det oppstå skjulte fuktskader i gulv- og veggkonstruksjoner, med behov for omfattende rehabilitering av våtrommet.

Det anbefales jevnlig kontroll av våtrommet og særlig oppmerksomhet rundt sluk, gjennomføringer og overganger. Oppgradering av membran må påregnes innen overskuelig tid som følge av alder og forventet restlevetid.

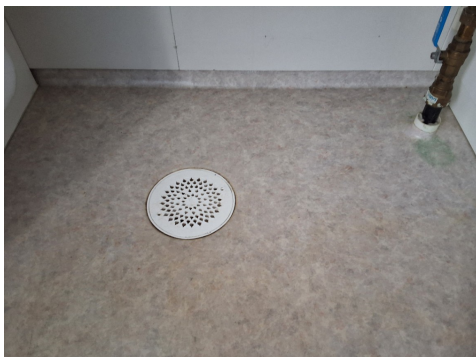
- Det er ikke påvist tilfredsstillende løsning for å synliggjøre lekkasje fra innebygget sistene.

- Uten dreneringsløsning/lekkasjesikring kan lekkasjer pågå over lang tid uten å bli oppdaget. Dette kan føre til omfattende fuktskader i omkringliggende byggematerialer.
