# Tilstandsrapport

📍 Vulusjøvegen 717, 7608 LEVANGER

# gnr. 316, bnr. 1, fnr. 23

Rapportdato: 20.06.2024

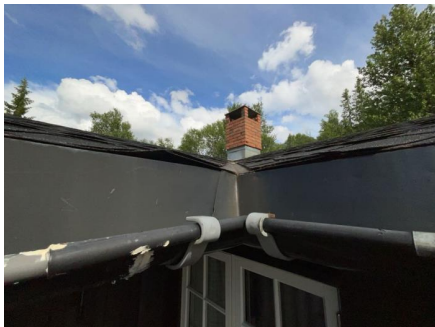
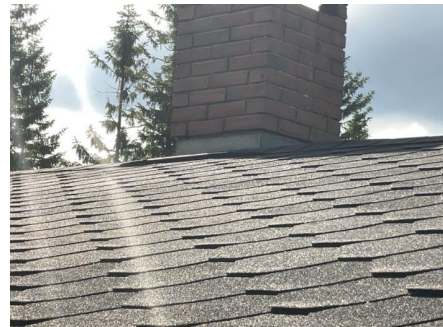
### TG 2 Takteking

Taktekingen er av pappshingel. Taket er besiktiget fra bakkenivå.

- Mer enn halvparten av forventet brukstid er passert på taktekingen.

Det er observert glippe mellom beslag/takteking ved hovedinngang og pipe.

- Overvåk tilstanden jevnlig. For å få tilstandsgrad 0 eller 1 må tekkingen skiftes ut, men tidspunktet for når dette er nødvendig er vanskelig å si noe om.

Lokal utbedring anbefales.

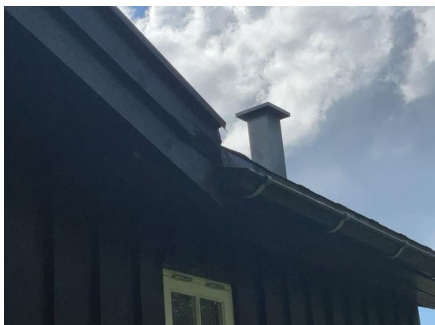
### TG 2 Nedløp og beslag

Råte i vindskie over boder.

Lokal utbedring må påregnes.

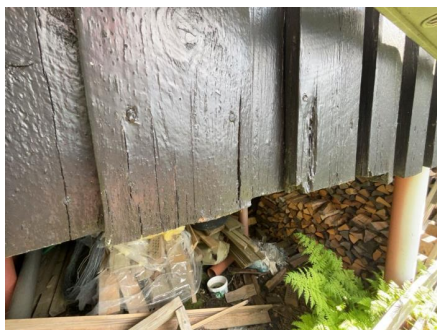
## TG 2 Veggkonstruksjon

- Det er ingen eller liten lufting i nedre kant av kledning mot grunnmur.
- Det er påvist spredte råteskader i bordkledningen.

- Lokal utbedring må utføres.

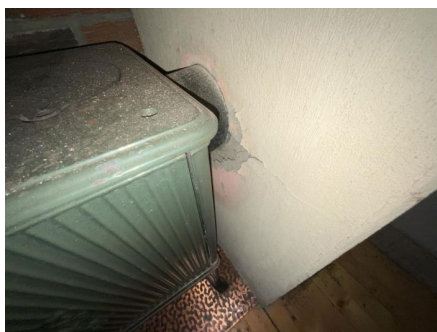
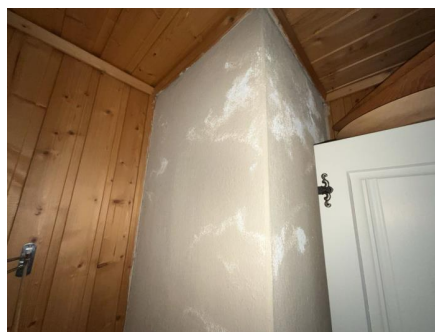
### TG 2 Pipe og ildsted

Avskallinger ved røykstuss og stedvise saltutslag på pipe.

Saltutslag på pipe.

Kontroll av tetting rundt pipe bør utføres.

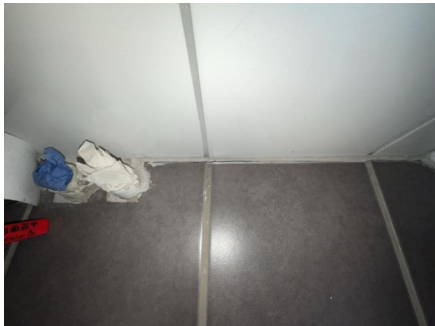
### TG 2 Overflater Gulv

- Det er påvist avvik i fallforhold til sluk i forhold til krav i forskrift på byggetidspunktet.

Lokalt motfall på gulv ved toalett.

Oppsprukket silikonfuge i overgang gulv/vegg.

- Våtrommet fungerer med dette avviket.

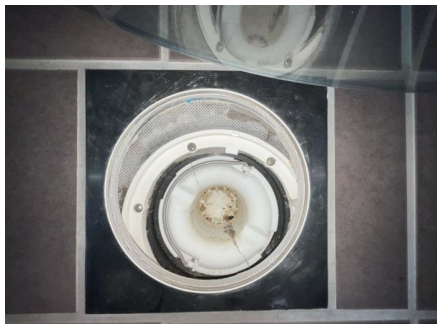
### TG 2 Sluk, membran og tettesjikt

Det er plastsluk og smøremembran med ukjent utførelse.

Sluket er skjevt plassert for slukrist, ingen synlig smøremembran.

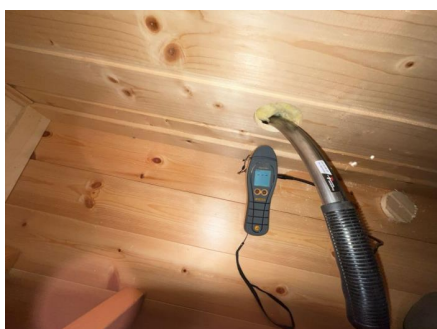
### TG 1 Tilliggende konstruksjoner våtrom

Hulltaking er foretatt uten å påvise unormale forhold.

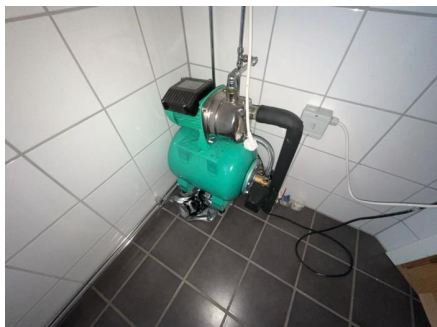
### TG 2 Vannledninger

Vannpumpe er plassert på badet .

Vannforsyning via filter og vanntank plassert under hytte.

Vann kan ikke benyttes til drikkevann.
