# Tilstandsrapport

Andelsleilighet

Årfuglveien 1, 1679 KRÅKERØY

Befaringsdato: 17.09.2025

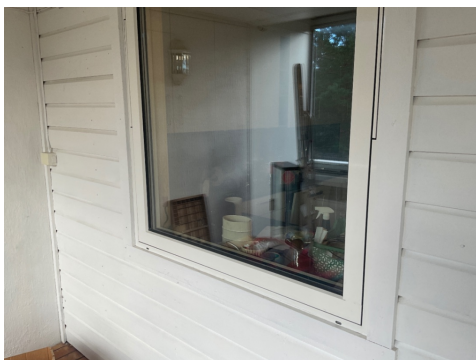
### ! TG 1 Vinduer

Vinduer med rammer og karmer i tre med isolerglass fra 2011.

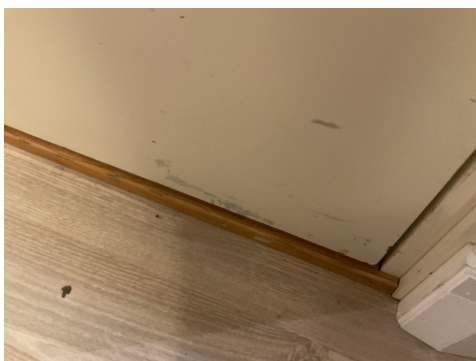
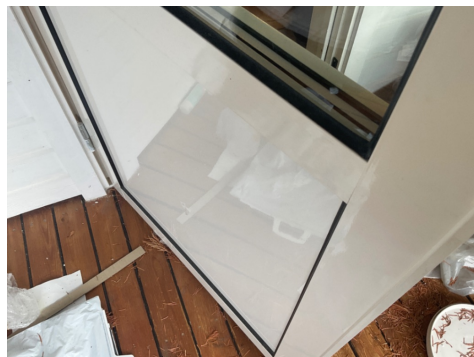
### ! TG 2 Dører

Ytterdør i tre.

Balkongdør i tre med stort glassfelt med isolerglass fra 2011.

Enkelte sår/merker på dørbord til ytterdør.

Lokal utbedring. Det noteres at dette er vedlikehold som borettslaget normalt sett har ansvaret for.

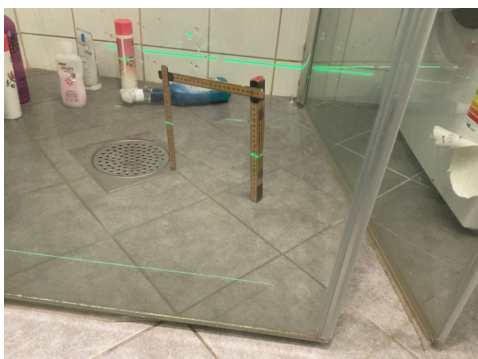
#### ! TG 1 Overflater Gulv

Flislågt gulv med elektriske varmekabler. Fallforhold til sluk er målt til ca. 20 mm fra topp membran til topp av slukrist. Fallforhold 1:100 er oppfylt i henhold til TEK 17.

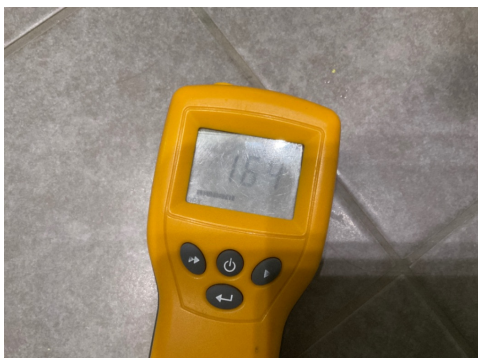
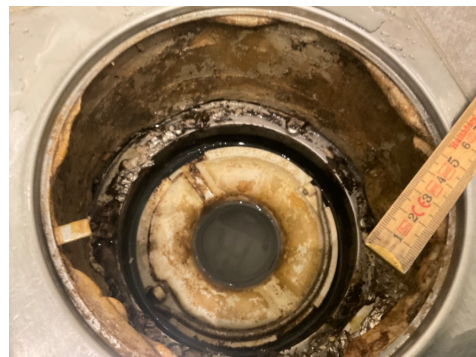
#### ! TG 1 Sluk, membran og tettesjikt

Plastsluk.

Fuktmåler viser normale verdier.

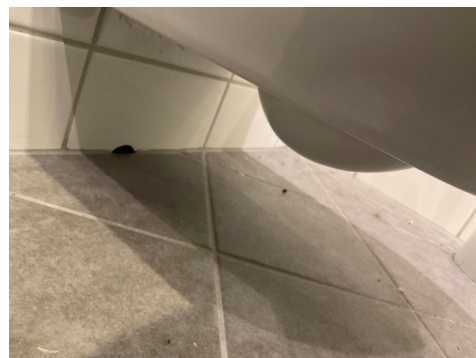
#### ! TG 1 Sanitærutstyr og innredning

Rommet har innredning med nedfelt servant, veggfestet toalett, dusjhjørne og opplegg for vaskemaskin.

Drensåpning er korrekt etablert i sistene iht. forskrifter.

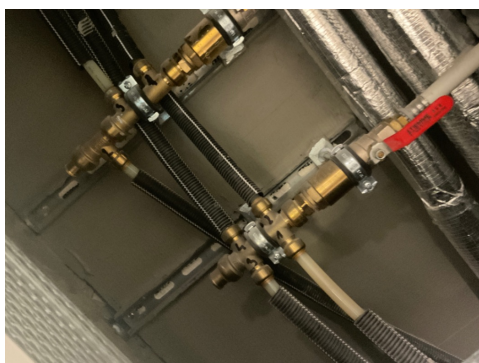
### ! TG 1 Vannledninger

Vannrør av pex (rør-i-rør) og flexislange.
