# Tilstandsrapport

Leilighet

Stiftelsesgata 9, 4012 STAVANGER

Befaringsdato: 17.09.2025

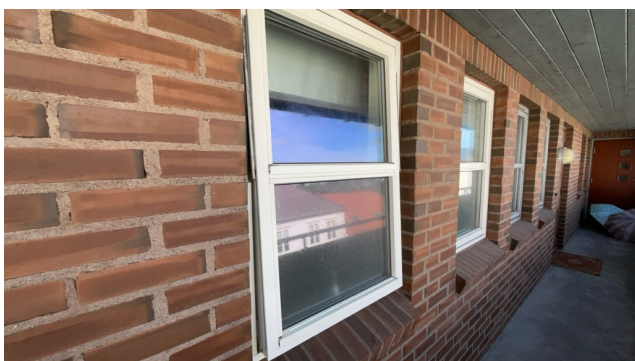
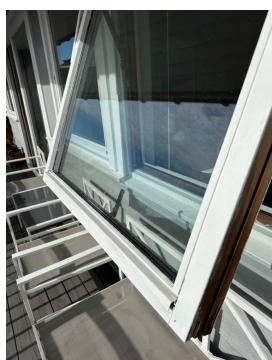
### ! TG 1 Vinduer

Bygningen har malte trevinduer med 2-lags glass. Vinduer fra 1986 med 3-lags glass mot balkong og med 2-lags glass fra 2021 ved inngangsparti.

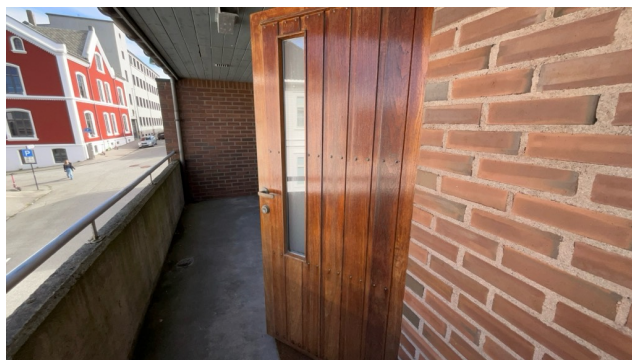
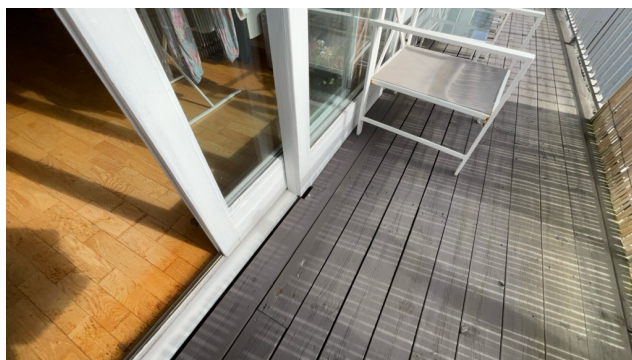
Terrassedør er værslitt utvendig og har mindre skader etter fukt i nedre del.

Værslitt terrassedør.

Terrassedøren bør overflatebehandles og eventuelle skader utbedres for å hindre videre forringelse og redusere risikoen for fuktinntrengning og råteskader i konstruksjonen.

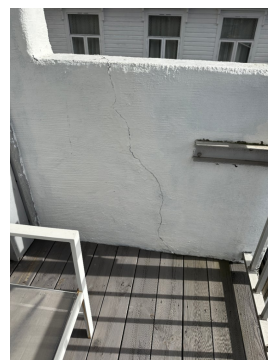
### ! TG 2 Balkonger, terrasser og rom under balkonger

Spekk i endemur på balkongen bør utbedres for å hindre videre forringelse av konstruksjonen og redusere risiko for vanninntrengning og følgeskader.

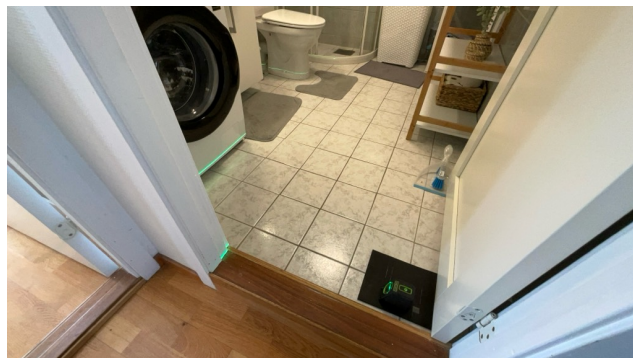
### ! TG 2 Overflater Gulv

Gulvet er flislagt. Rommet har elektriske varmekabler. Fall mot sluk er målt til 6 mm internt i dusj, flatt gulv utenfor dusjen. Dusjstokken er høyere enn dørterskelen, eventuelt lekkasjevann vil renne ut på gang før det renner i sluk.

- Det er mulighet for at det kan forekomme vannlekkasje på våtrommet hvor vann ikke vil gå til sluk.
- Det er påvist at noen fliser har bom (hulrom under).

- Selv om bom eller hull lyd ikke alltid er et umiddelbart problem, bør det overvåkes nøye for eventuell utvikling i sprekker i flisfuger e.l. oppstår. Dette må en foreta tiltak for, for å begrense utviklingen.
- Overflater må utbedres eller skiftes.
- Eventuelt lekkasjevann fra utstyr utenfor dusjsone vil ikke ha en naturlig vei til sluket. Dette kan føre til at vann samler seg på gulvet og potensielt renner ut av rommet eller trenger inn i konstruksjonen.

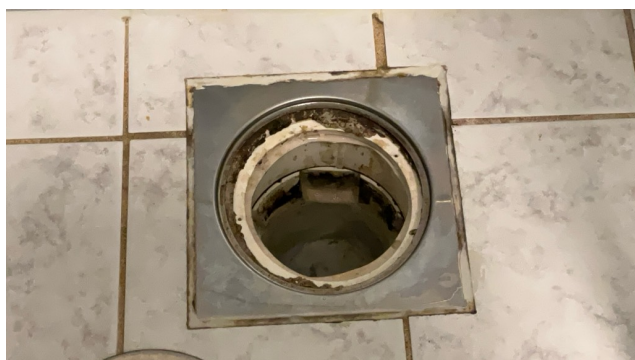
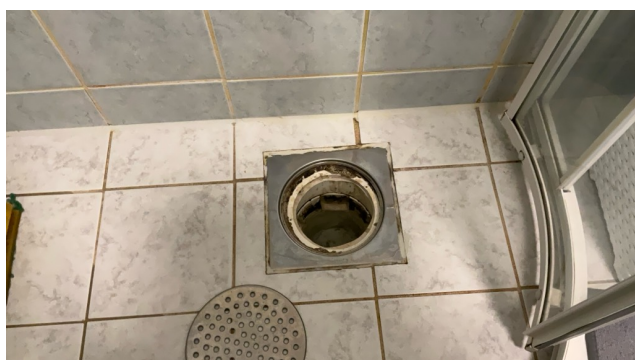
### ! TG 2 Sluk, membran og tettesjikt

Konsekvensen av manglende dokumentasjon og alder på sluk og membran er økt risiko for vanninntrengning og skader på bygningsdeler.

- Overvåk tilstanden jevnlig. For å få tilstandsgrad 0 eller 1 må slukløsningen skiftes ut og sannsynligvis må også membransjiktet skiftes/utbedres. Det er imidlertid vanskelig å si noe om tidspunktet for når dette er nødvendig.
- Eldre sluk av plast er ofte utsatt for lekkasjer og særlig i overganger. Eventuelle lekkasjer kan medføre fuktskader på tilliggende konstruksjoner.
- Det er viktig å merke seg at levetiden til en membran varierer basert på kvalitet, installasjon og bruk. Eldre membraner kan bli sprø og sprekke opp, noe som fører til at de mister sin vanntettende funksjon. Dette kan resultere i vannlekkasjer gjennom vegger og gulv og fuktskader.

Overvåk tilstanden jevnlig, og vurder utskifting av sluk og membran for å redusere risiko for lekkasjer og fuktskader på omkringliggende konstruksjoner.

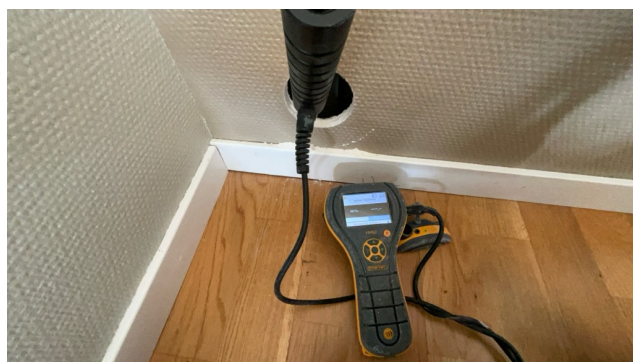
### ! TG 1 Tilliggende konstruksjoner våtrom

Hulltaking er foretatt uten å påvise unormale forhold. Hulltaking er foretatt i stue mot bad.

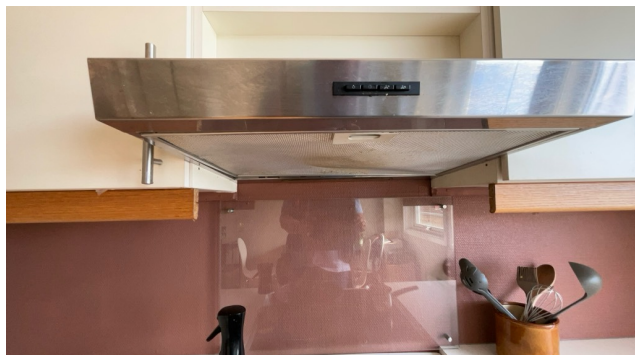
### ! TG 1 Avtrekk

Det er kjøkkenventilator med avtrekk ut.

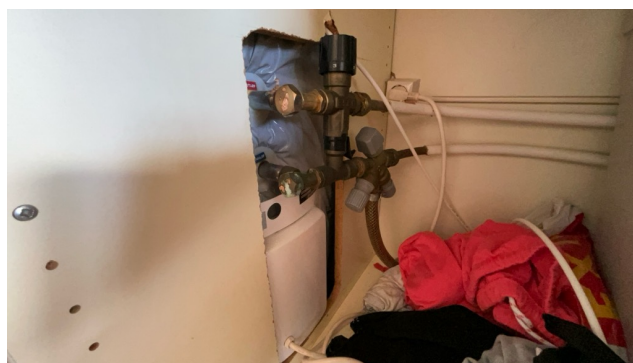
- Det er påvist avvik ifm understøttelsen av tanken.
- Det er ikke påvist tilfredsstillende el-tilkobling av varmtvannstank iht. gjeldende forskrift.
- Det er påvist at varmtvannstank er over 20 år

- Det må gjøres tiltak på understøttelsen av tanken.
- Det bør etableres tilfredsstillende el-tilkobling etter gjeldende forskrift.
- Det er ikke behov for utbedringstiltak siden tanken fungerer i dag, men ut ifra alder kan skader plutselig oppstå på eldre tanker.
