# Tilstandsrapport

Enebolig Nr. 17

Haugebondvegen 17, 3676 NOTODDEN

Rapportdato: 10.09.2025

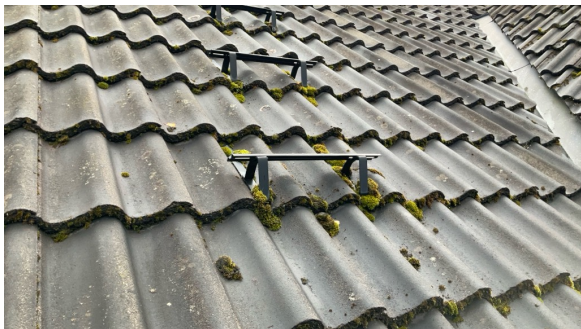
Dersom ikke knekte takstein skiftes, kan det oppstå lekkasje med påfølgende fukt og råteskader.  
Mose på takstein bør fjernes. Mose forkorter levetiden på takstein.

Mose og slitasje på takstein

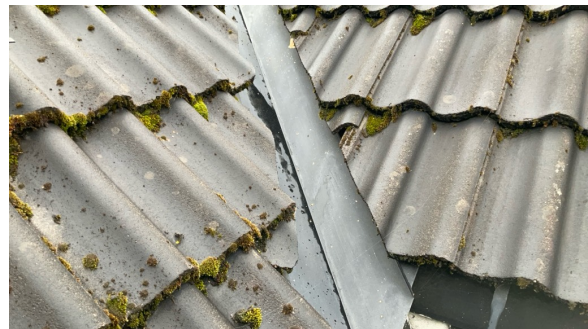
- Knekte takstein må skiftes.
- Tidspunkt for utskiftning av takteking nærmer seg.

Enkelte knekte takstein i gradrenner.

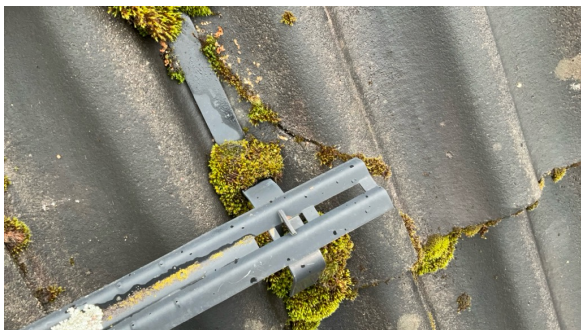
Enkelte knekte takstein

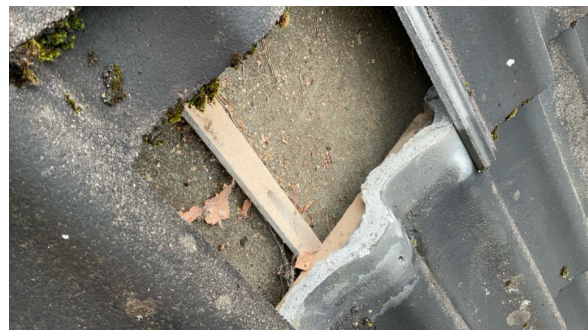
- Tidspunkt for utskiftning av undertak nærmer seg.
- Når takteking og undertak begynner å bli gamle, øker risikoen for lekkasjer, noe som kan føre til omfattende og kostbare reparasjoner av underliggende konstruksjoner dersom en ikke foretar tiltak på konstruksjonene før dette oppstår.

Undertak med takpapp.

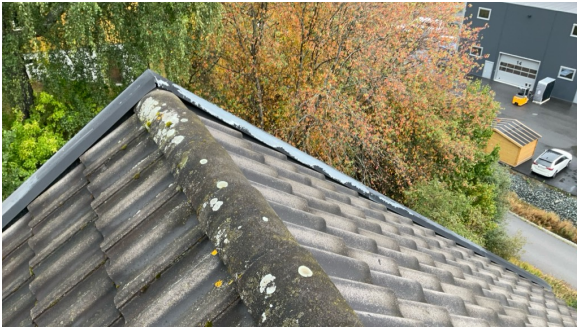
Det er noe rust i skjøter på beslag på vindskier.  
Overflatebehandling på gradrenner flasser.

Maling flasser på beslag på vinds skier.

Beslag som flasser eller ruster, bør males med maling tilpasset formålet.  
Dersom dette ikke gjøres, kan det bli hull og dette kan føre til fuktskader i konstruksjonen.

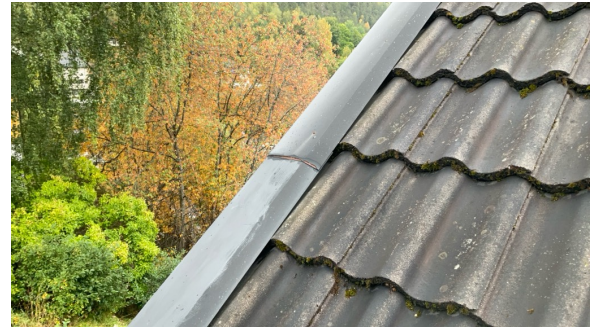
Rust på vinds kibeslag.

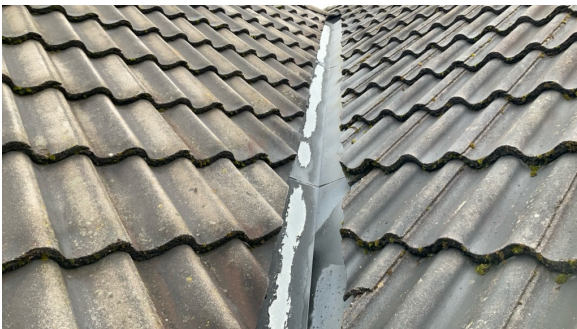
Overflatebehandling på gradrennebeslag flasser.

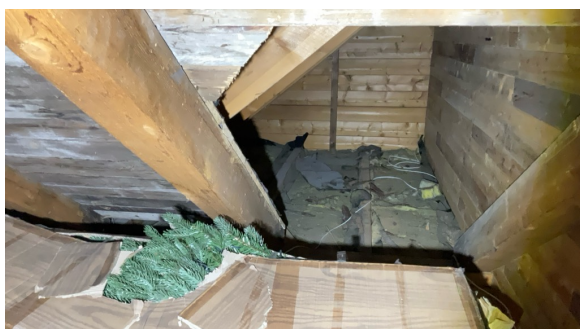
Det er begrenset tilgang til konstruksjonen.

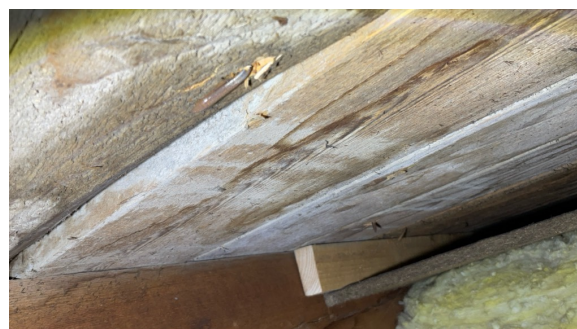
Synlig luftespalte mellom undertak og isolasjon

Dersom innvendig overflater i tak på loft oppgraderes, må det sjekkes om det er lufting.

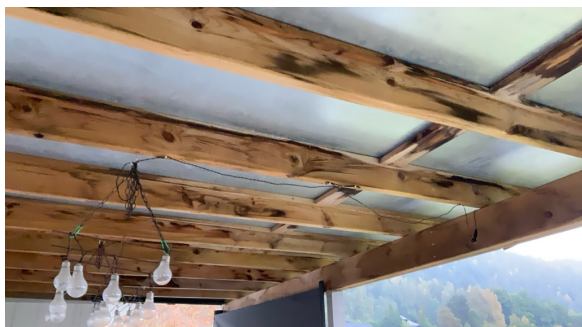
Siden er innredet om under delet av veranda, er det fare for kondensering/lekkasje dersom membran/lufting ikke fungerer som tiltenkt.

Noen lekkasje i tetting under veranda på etasjeplan.

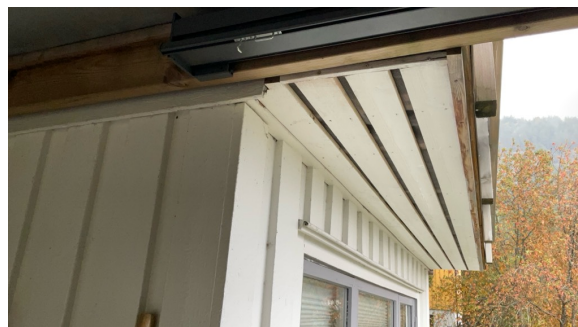
Del av stue i underetasjen ligger under veranda på etasjeplan

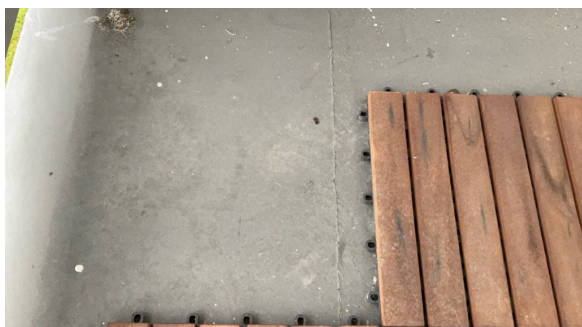
Membran på veranda på loft har nes sprekker, så den må oppgraderes før det blir lekkasje i underliggende soverom.

Sprekk i membran på veranda på loft.

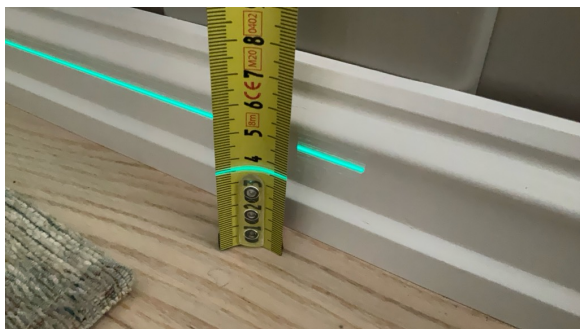
- Målt høydeforskjell på over 30 mm gjennom hele rommet. Tilstandsgrad 3 gis med bakgrunn i standardens krav til godkjente måleavvik.

Dette medfører også noe skjevheter i yttervegger og konstruksjonen. Det er målt 12mm loddavvik på yttervegg ved balkongdør.

Høyde fra dør i gang til område ved balkongdør er målt til 36mm.

Hele huset heller litt mot sør-øst.

Kostnadsestimat er kun for oppretting av stuegulv.

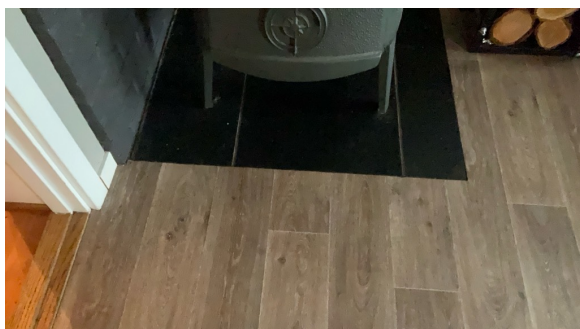
For lite avstand til brennbart foran ovn i leiligheten

Det må legges en plate foran ovn i leiligheten som stikker minimum 30cm ut foran ovn. Dette for å redusere faren for gnister skal komme på brennbart materiale.

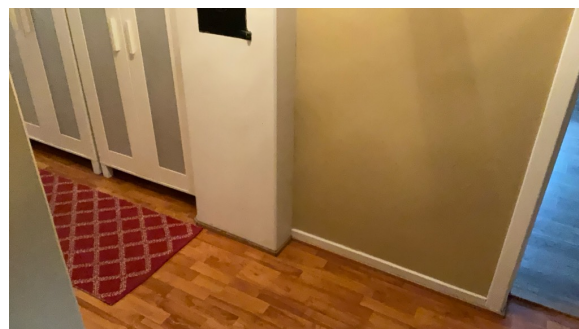
Manglende brannsikring på gulv under sotluken

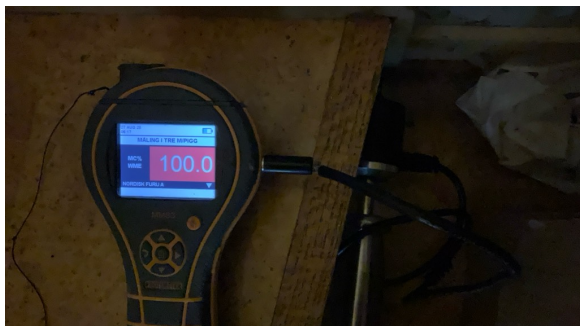
- Det er påvist indikasjoner på noe fuktgjennomtrenging inn i kjellermur.

Fuktnåling viste at tre er mettet med fukt.

Fukt i rom under terreng har sammenheng med svikt i drenering/manglende fuktsikring av vegger under terreng.

Fult utslag på fuktmåling med hammerelektrode.

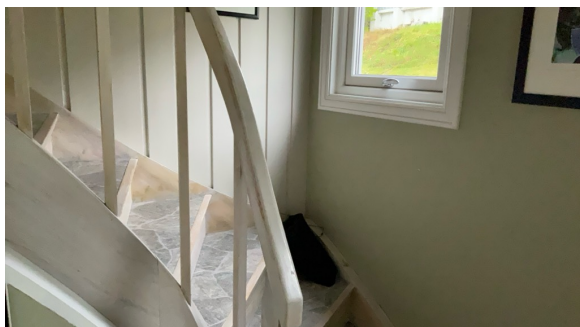
Det er vindu i gangretning i trapp. Dette er ikke sikret mot eventuelt fall. Det bør monteres sikkerhetsglass eller annen sikring av glass for å unngå kuttskader ved ett eventuelt fall.

Vindu i gangretning.

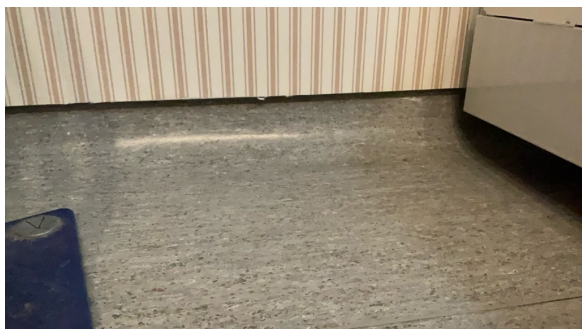
Manglende tetting i nedre kant av våtromsplater kan føre til oppsvelling.

Manglende tetting i nedre kant av våtromsplater.

Det kan ikke dusjes rett på vegg. Det anbefales på fremdeles ha dusjkabinett.

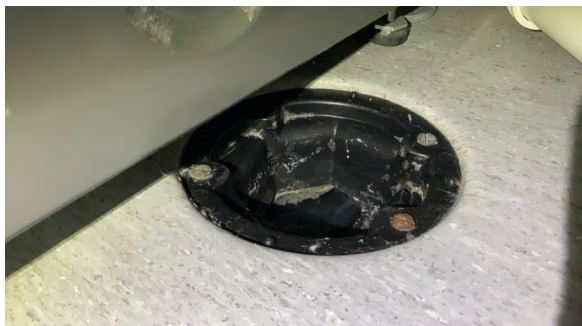
Det er plastsluk og synlig vinylbelegg som tettesjikt.

Plastsluk i gulv.

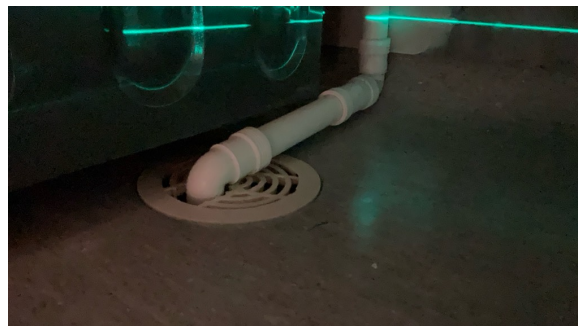
Avløp fra vaskemaskin går i rør over gulv til sluken

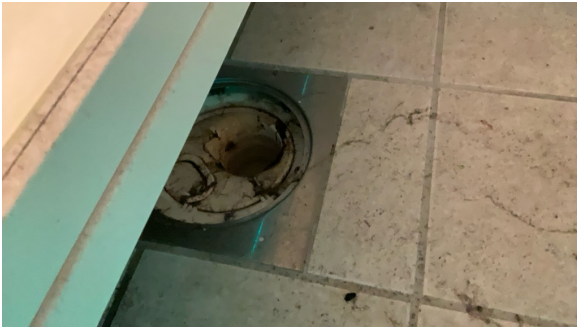
- Det er påvist at høydeforskjell fra topp slukrist til gulv/synlig topp membran ved dørterskel er mindre enn 25 mm.
- Det er påvist avvik i fallforhold til sluk i forhold til krav i forskrift på byggetidspunktet.

Sluk under dusjkabinett.

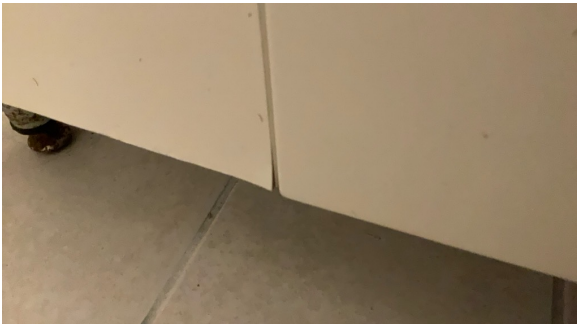
- Det er påvist fuktskjolder/svelling i skapinnredning.

Fuktsvelling på front på innredning.

- Dersom tiltaket ikke utbedres vil det forbli visuelle skader.

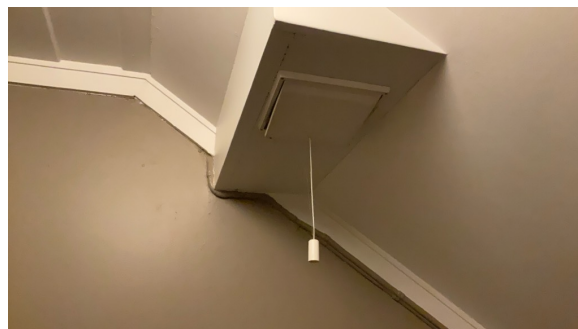
Kun naturlig lufting.

- Mekanisk avtrekk bør etableres på toalettrom.

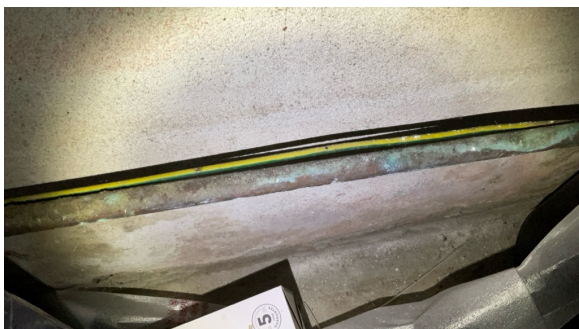
Vannrør med irr.

- Det er ikke behov for utbedringstiltak siden anlegget fungerer i dag, men ut ifra alder kan skader plutselig oppstå på eldre anlegg.
- Tidspunkt for utskiftning av vannledninger nærmer seg.

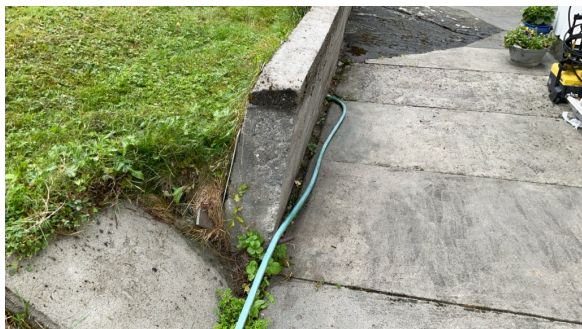
- Det mangler rekkverk/annen sikring på forstøtningsmuren(e) ut ifra dagens krav.
- Forstøtningsmuren(e) er skjev(e) som følge av setningsskader.

Skjevhet i støttemur ved inngang.

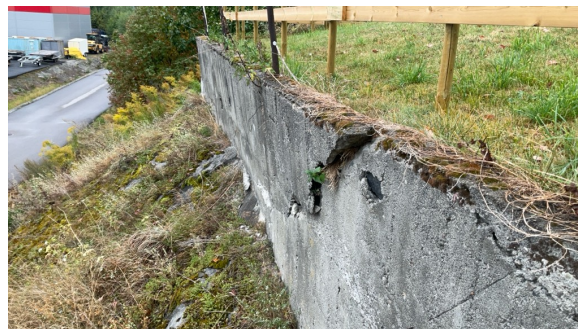
Sprekk i støttemur på nedre nivå.

Dersom støttemur på nedre nivå må skiftes, vil det komme en betydelig kostnad - over Kr. 300.000.-

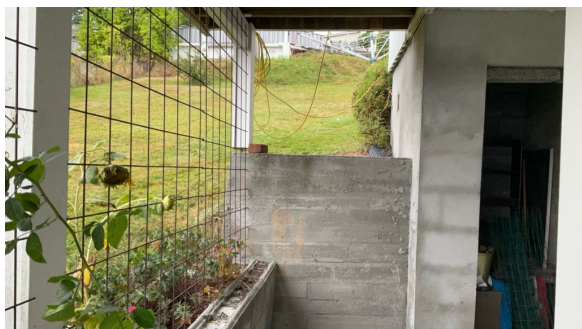
Støttemur på nedre nivå uten sikring i toppen

Åpninger i gjerde på nedre nivå er for store. Det bør monteres flere bord slik at rekkverk blir klatresikkert. Dette for å unngå eventuelle fallskader. Det er samme grunn til at det bør monteres rekkverk i forbindelse med adkomst/parkering.

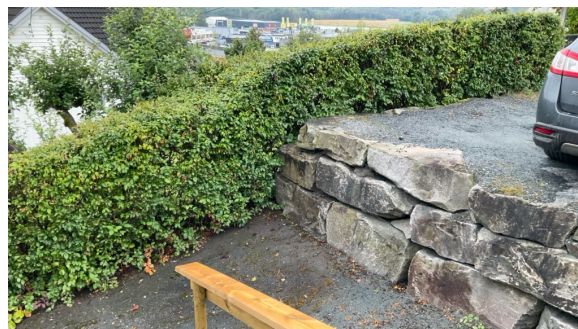
Støttemur i stein i forbindelse med parkering mangler sikring.

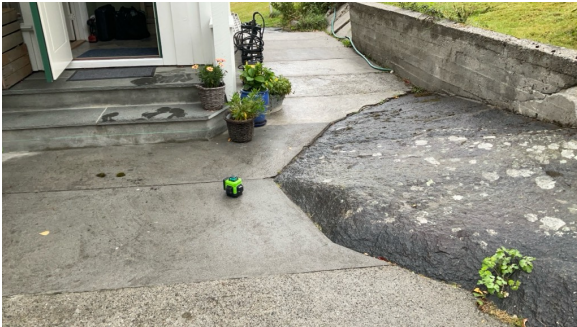
Ikke tilfredsstillende fall på terreng vekk fra grunnmur.

Dette reduserer faren for fukt i kjelleren.

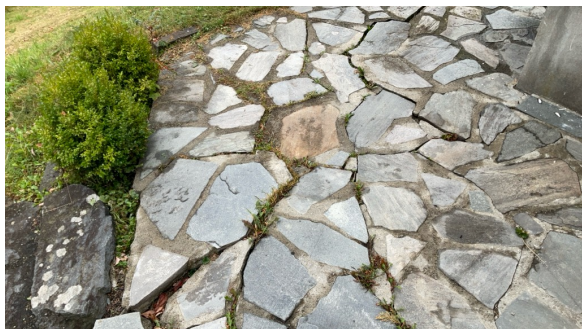
Sprekker og setninger på skiferkledd platting på nedre nivå.

Det er en del setninger og sprekker i skiferkledd platting på nedre nivå.

Dersom det skal bli rett, må skifer legges på nytt på stabile masser.
