# Tilstandsrapport

Tomannsbolig

Brahusvegen 2 D, 2816 GJØVIK

Befaringsdato: 03.09.2025

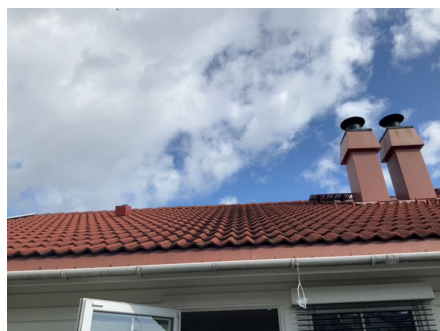
### TG 2 Nedløp og beslag

- Det er avvik:
- Frostsprengt takrennenedløp.

- Konstruksjonen rundt nedløpet kan få følgeskader dersom det oppstår lekkasjer i forbindelse med frostsprengt nedløpsrør.

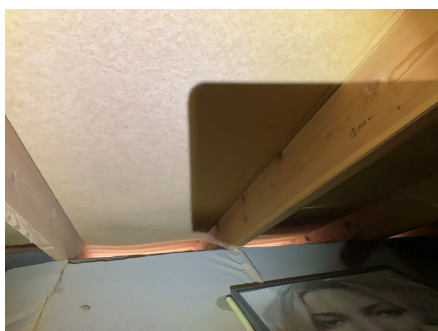
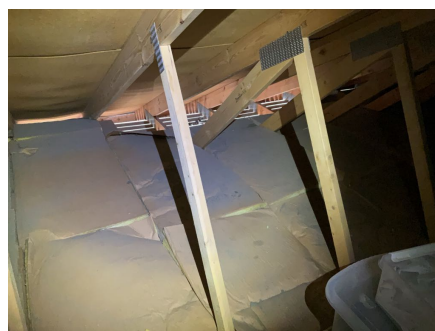
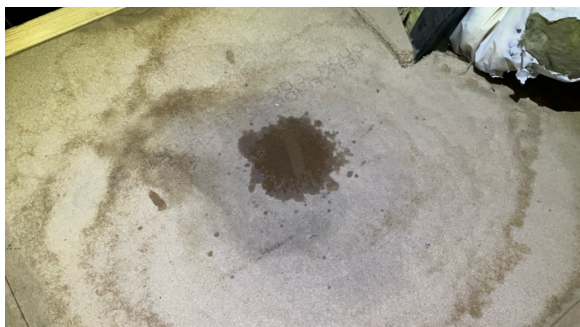
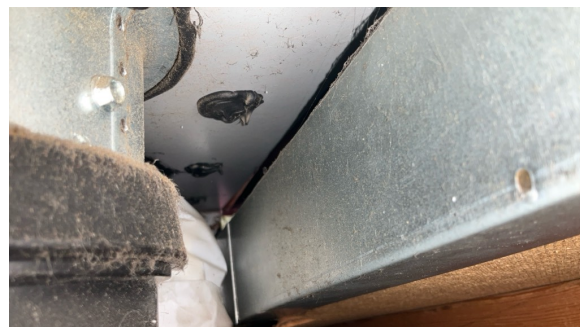
## TG 2 Takkonstruksjon/Loft

- Det er avvik:
- Synlige fuktskjolder under luftehatt i takkonstruksjonen. Det er ikke målt unormale verdier ved befaringsdagen. Kan ha oppstått ved spesielle værforhold.

Vanndråper synlig under luftehatt/gjennomføring i tak

Det er synlig lysåpning/utettheter i beslag ved gjennomføring i takflaten.

- Tiltak:
- Det anbefales å føre jevnlig tilsyn med takkonstruksjon, spesielt ved større nedbørsmengder og/eller snøsmelting.
- Det anbefales ytterligere undersøkelser rundt beslag i takkonstruksjonen av fagmann.

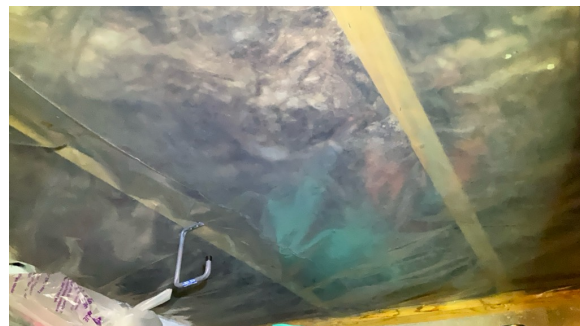
Fukt gjennomtrenging, synlig fra garasje i underetasje. Det er målt forhøyede verdier i sponplate.

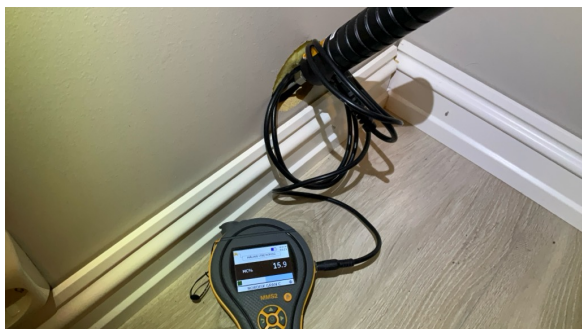
## TG 2 Rom Under Terreng

Svartpapp liggende mot grunnmur i påforede yttervegger i rom under terreng, dette er ikke i henhold til dagens anbefaling pga. stor risiko for skader.

Hulltaking og fuktmåling ble foretatt, jeg målte tørre verdier nederst i yttervegg mot bunnsvill. Målingene som er gjort er å betrakte som stikkprøver og sier bare noe om tilstanden i nærheten til området der målingen er utført.

Svartpapp bør ikke benyttes i påforede vegger på innside av grunnmur da den er organisk, dette vil kunne føre til muggdannelser i konstruksjonene. Ved renovering av underetasje/kjeller bør svartpapp fjernes.

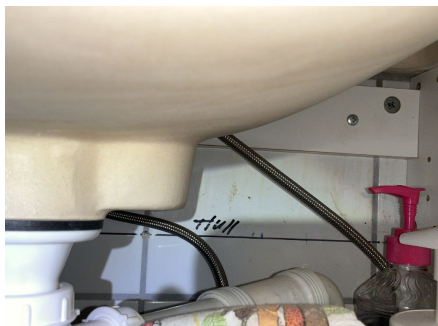
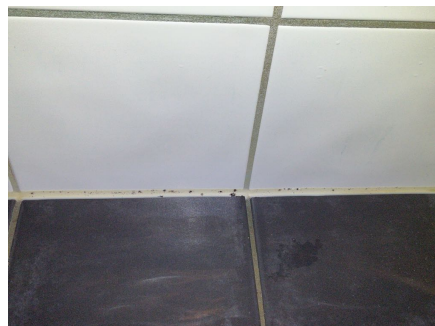
Misfarget silikonfuger i dusjsonen.

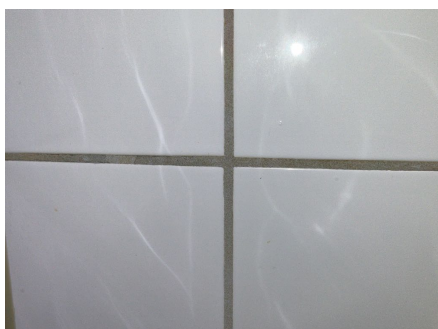
Slitte/misfarget fuger i dusjsonen.

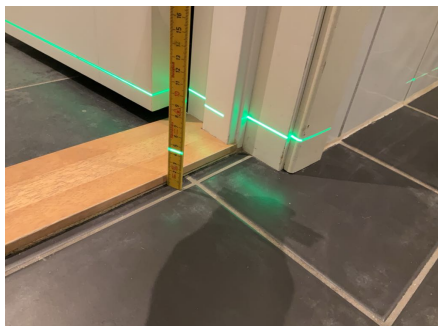
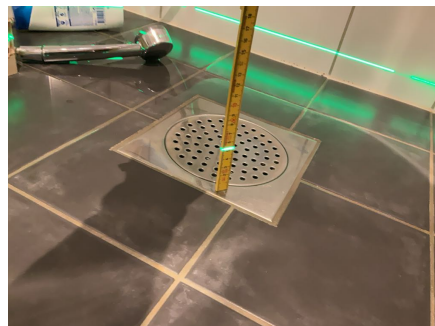
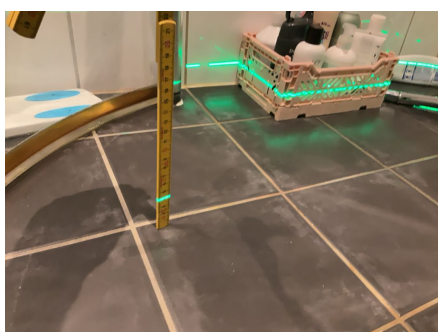
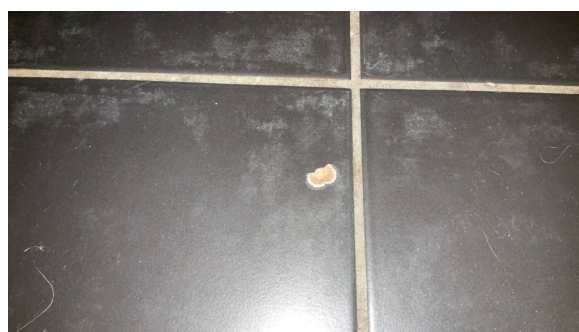
- Det er avvik:
- Det er ikke tilstrekkelig sikring av lekkasjevann ved dørterskel. Ukjent om det er membran oppkant mot terskel. Avskalling på flis ved servant.

- Tiltak:
- Ved eventuell lekkasje er det fare for at vann ikke føres til sluk. Fuktskader på konstruksjon kan oppstå. Gulvet skal avgrenses av en oppkant med vanntett sjikt på minst 25 mm på alle sider, unntatt mot døråpning der oppkanten må være minst 15 mm over ferdig gulv. Oppkant ved døråpning er under 15mm over ferdig gulv.

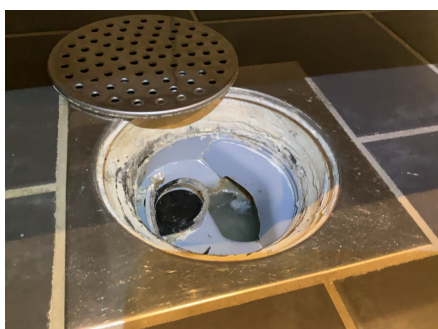
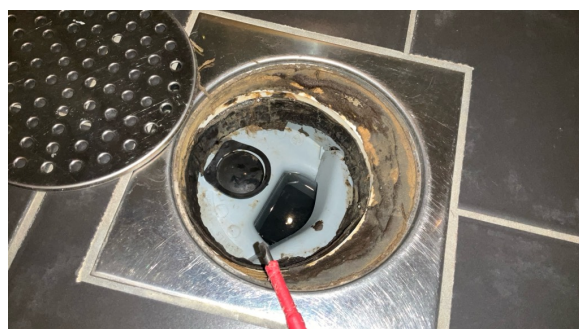
### 1 TG 2 Sluk, membran og tettesjikt

- Det er avvik:
- Det er ikke fremvist dokumentasjon på utførelse og materialer for våtrommets tettesjikt. Våtrommets tettesjikt er innebygd og er derfor ikke mulig å vurdere uten dokumentasjon.
- Ut fra alder på våtrommet er mer enn halvparten av forventet brukstid oppnådd på membran/tettesjikt. Membraner har en aldringsprosess og forventet brukstid. Dette kan variere ut fra hvilken type membran som er benyttet og hvilke egenskaper denne har i kombinasjon med selve utførelsen. Bruksintensitet vil også være avgjørende. Risiko for lekkasjer øker med alder.

- Tiltak:
- Det er ikke behov for strakstiltak i forhold til membran/tettesjikt, men ut fra alder kan det ikke utelukkes at skader og funksjonssvikt kan oppstå uten forutgående varsel.
- Det er ikke påvist synlig skade på våtrommet som kan kobles til membran/tettesjikt og lekkasjesikring, men det kan ikke verifiseres om våtrommet har fungerende tettesjikt. Ikke fungerende tettesjikt på våtrom kan føre til skjult skade på tilstøtende/innebygde bygningsdeler som kan være vanskelig å avdekke på et tidlig tidspunkt. Dersom det skal kunne verifiseres utførelse av tettesjikt på våtrommet må dokumentasjon i form av bilder/sjekkklister/kontrollerklæring for utførelse og samsvar for benyttede materialer framlegges. Dersom dette ikke kan fremskaffes anbefales det å følge med på tilstand til våtrommet og tilstøtende bygningsdeler/rom.

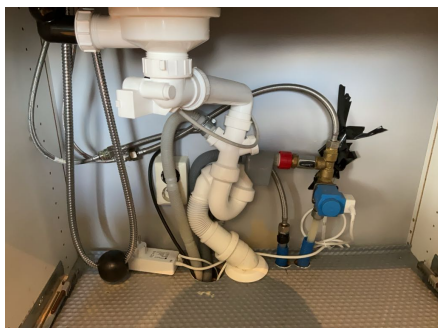
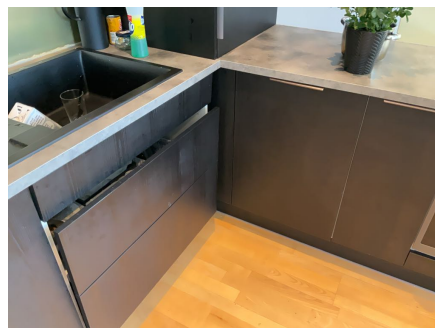
Skuff under vaskekum går ikke tiltrekkelig, må løftes noe for at den skal gå helt inn. Service/utskiftninger bør foretas.

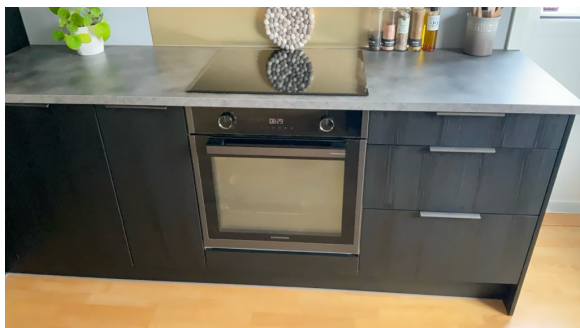
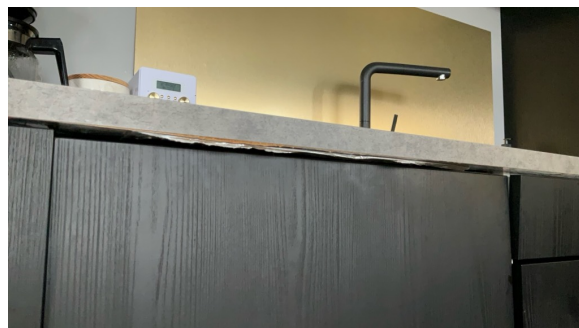
Fuktsvelling på benkeplate over oppvaskmaskin.
