Brahusvegen 2D, 2816 GJØVIK

**Meget tiltalende halvpart av  
tomannsbolig. Fantastisk  
Mjøsumsikt! Nærhet til NTNU og  
Fagskolen i Innlandet. Garasje.**

# Tilstandsrapport

Befaringsdato: 03.09.2025

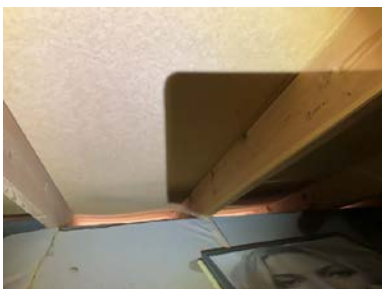
- Det er avvik:
- Synlige fuktskjolder under luftehatt i takkonstruksjonen. Det er ikke målt unormale verdier ved befaringsdagen. Kan ha oppstått ved spesielle værforhold.

Vanndråper synlig under luftehatt/gjennomføring i tak

- Tiltak:
- Det anbefales å føre jevnlig tilsyn med takkonstruksjon, spesielt ved større nedbørsmengder og/eller snøsmelting.
- Det anbefales ytterligere undersøkelser rundt beslag i takkonstruksjonen av fagmann.

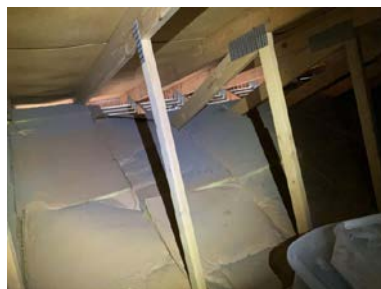
Det er synlig lysåpning/utettheter i beslag ved gjennomføring i takflaten.

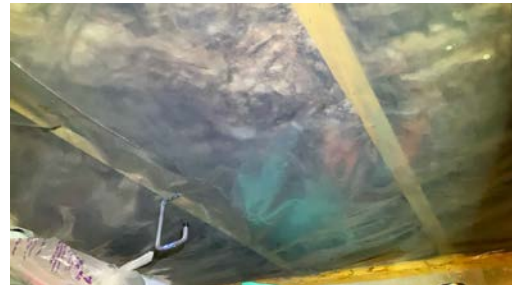
- Fuktgjennomtrenging fra membran/gjennomføringer er observert fra garasje i etasjeskille i nærheten av grunnmur.
- Bod innenfor er isolert i himling og plastet, det er ikke synlige skader, men det kan ikke utelukkes lekkasje i dette område også.
- Mer enn halvparten av forventet brukstid er oppnådd på tettesjikt/membran og overflater.

Fukt gjennomtrenging, synlig fra garasje i underetasje. Det er målt forhøyede verdier i sponplate.

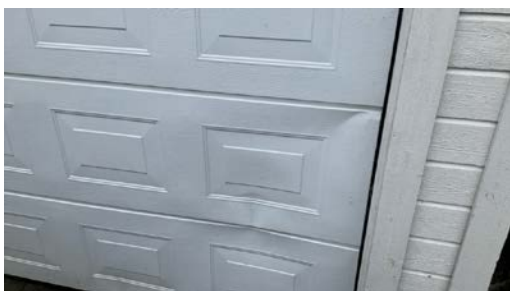
- Det er avvik:
- Det er registrert bulker i garasjeport.

Bulker i garasjedør er registrert.

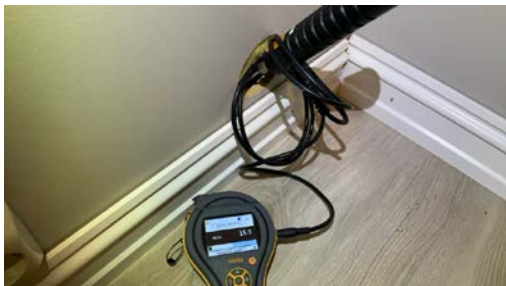
## 1 TG 2 Rom Under Terreng

Svartpapp liggende mot grunnmur i påforede yttervegger i rom under terreng, dette er ikke i henhold til dagens anbefaling pga. stor risiko for skader.

Svartpapp bør ikke benyttes i påforede vegger på innside av grunnmur da den er organisk, dette vil kunne føre til muggdannelser i konstruksjonene. Ved renovering av underetasje/kjeller bør svartpapp fjernes.

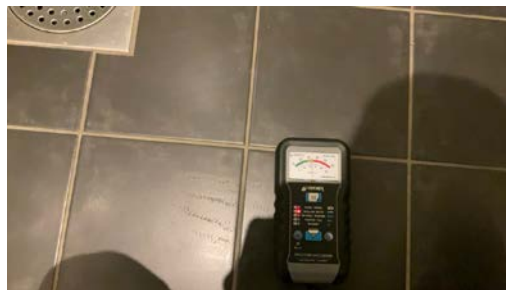
Fuktsøk på gulv/vegg i dusjsonen viser ingen unormale verdier. Det er målt referansepunkter andre steder i rommet enn i dusjsonen.

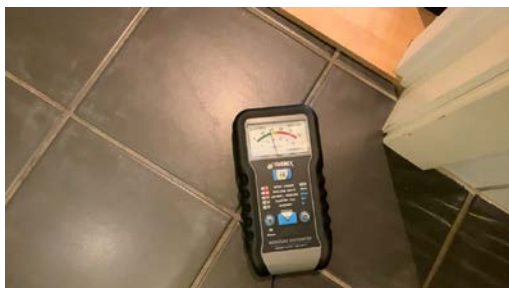
Fuktsøk på gulv/vegg i dusjsonen viser ingen unormale verdier. Det er målt referansepunkter andre steder i rommet enn i dusjsonen.

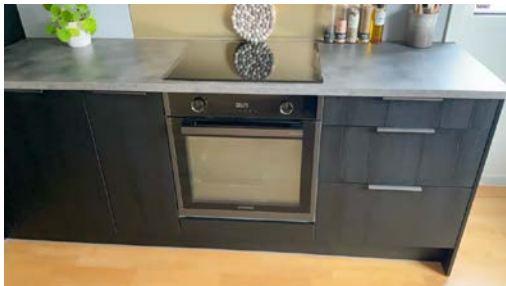
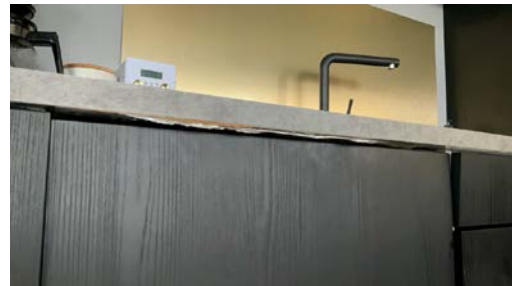
Skuff under vaskekum går ikke tiltrekkelig, må løftes noe for at den skal gå helt inn. Service/utskiftninger bør foretas.
