# Tilstandsrapport

📍 Jøransberg 43, 3770 KRAGERØ

# gnr. 32, bnr. 185

## Enebolig - Byggeår: 1870

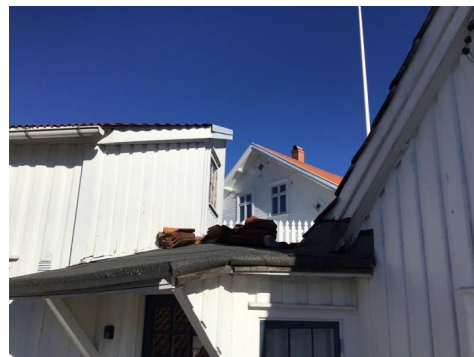
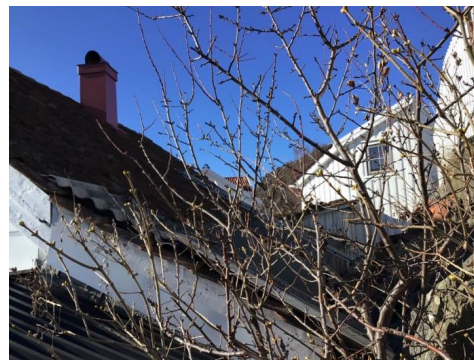
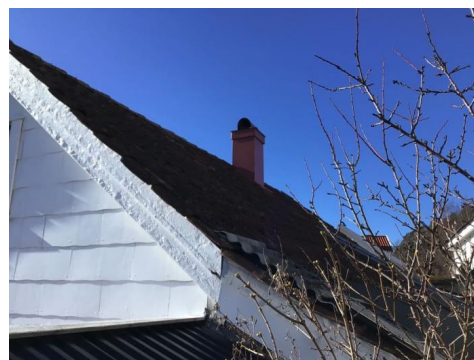
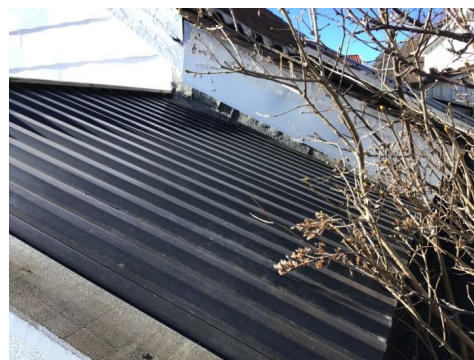
- Mer enn halvparten av forventet brukstid er passert på undertak.
- Det er påvist skader eller avvik på selve taktekingen.
- Mer enn halvparten av forventet brukstid er passert på taktekingen.

Del av tak.

- Tidspunkt for utskiftning av takteking nærmer seg.

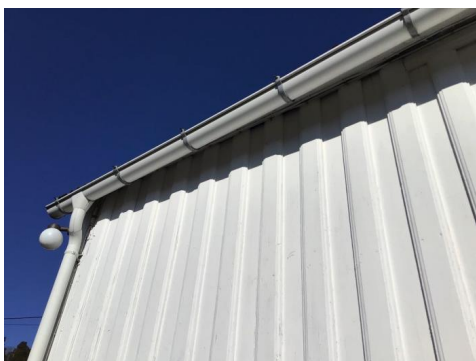
Eksempel på beslag på tilbygg.

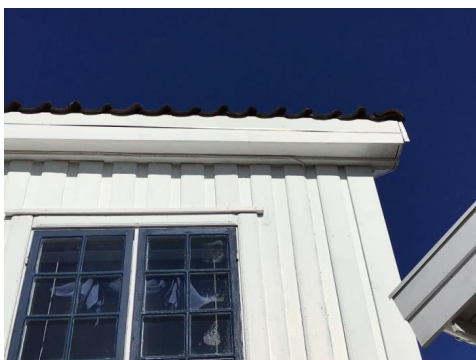
Eksempel på område som det ikke er etablert renner.

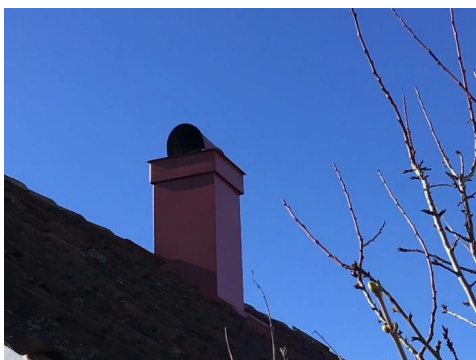
Beslag på pipe.

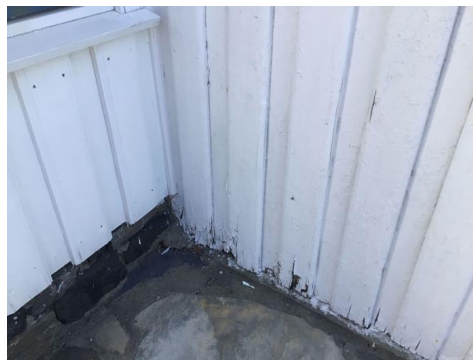
- Det er avvik:
- Det er påvist spredte råteskader i bordkledningen.

- Det er påvist omfattende skade i fasade.

Del av overflater, her er det eksempel på råteskade.

- Tiltak:
- Råteskadet trekledning må skiftes ut.
- De påviste skader må utbedres.

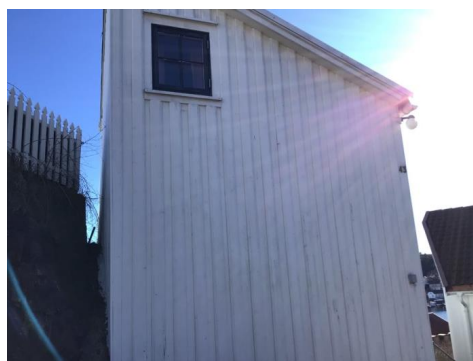
Del av vegg på tilbygg.

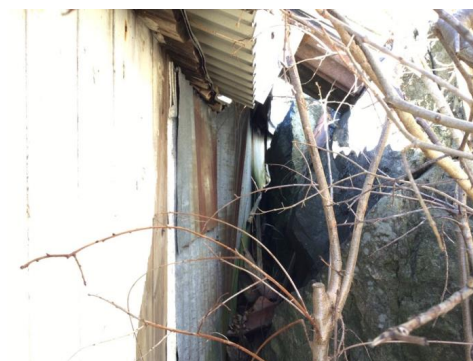
Deler av bærende konstruksjoner er av en høy alder, her må man påregne avvik som kan bli avdekket ved destruktive tiltak.  
Det er eternitt plater, disse inneholder asbest. Det er etablert metall plater på langvegg mot terreng, dette fremstår som en uheldig løsning.

Plater på bakvegg.

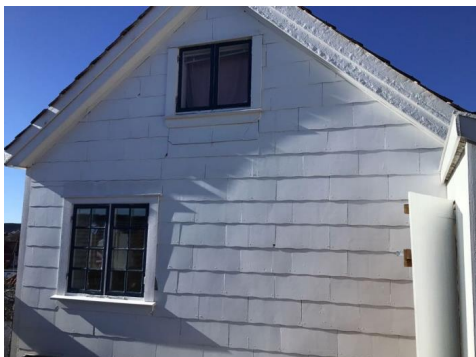
Vegg med eternitt plater.

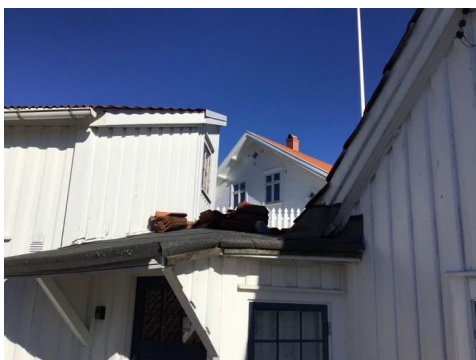
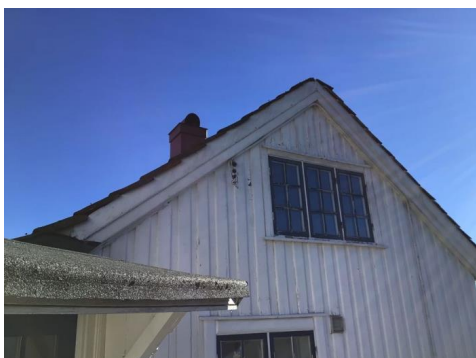
Deler av bærende konstruksjoner er av en høy alder, her må man påregne avvik som kan bli avdekket ved destruktive tiltak.

Deler av tak.

Konstruksjonen må vurderes ut fra vanlig alders og vedlikeholds intervall.

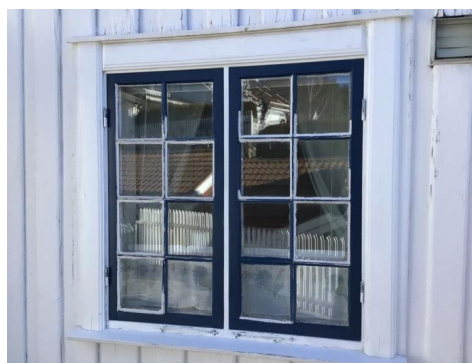
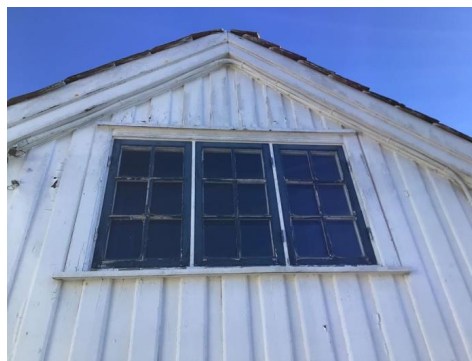
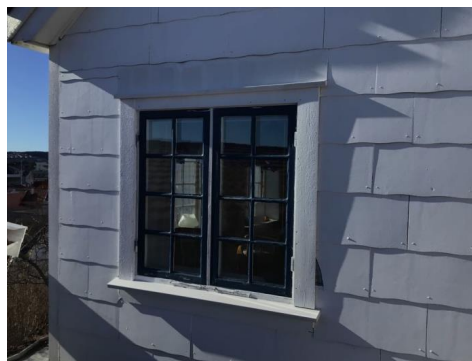
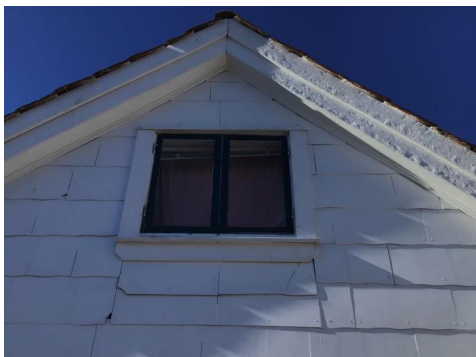
Eksempel på vindu i yttervegg.

Man må påregne utskifting av vinduer, ut fra en vanlig vedlikeholdsvurdering.

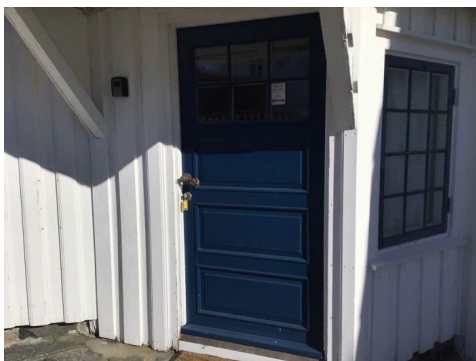
Hovedinngangsdør.

Det er ikke behov for umiddelbare tiltak, men man må påregne utskifting av dører, ut fra en vanlig vedlikeholdsvurdering.

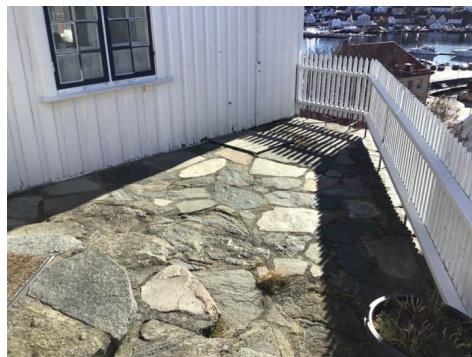
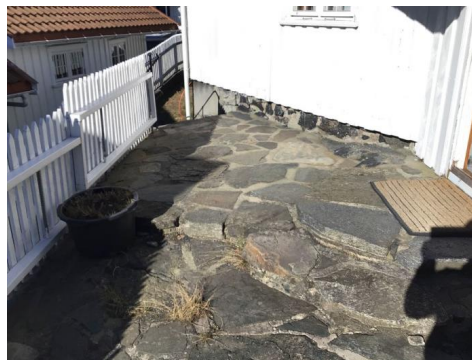
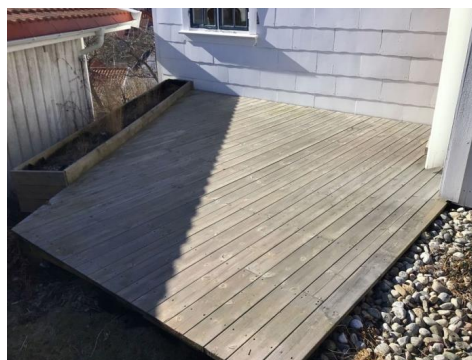
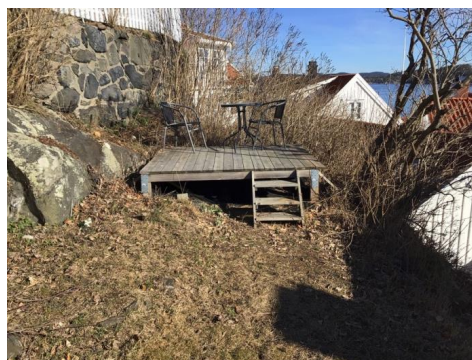
Del av stein terrasse.

Det er ikke behov for umiddelbare tiltak, men man må påregne utskifting/vedlikehold av terrassedekke, ut fra en vanlig vedlikeholdsvurdering.

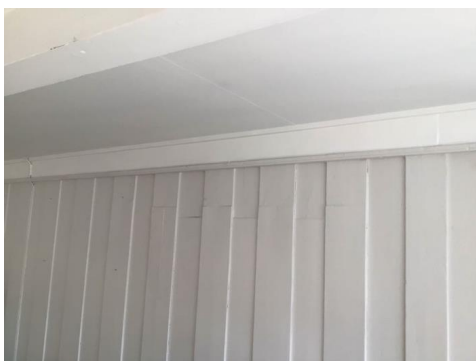
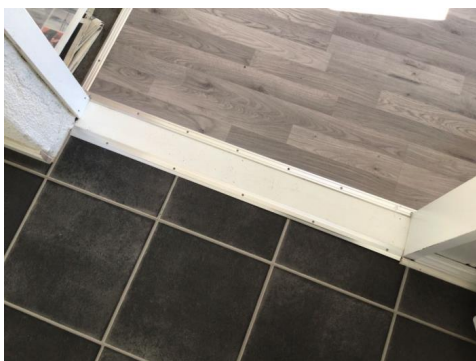
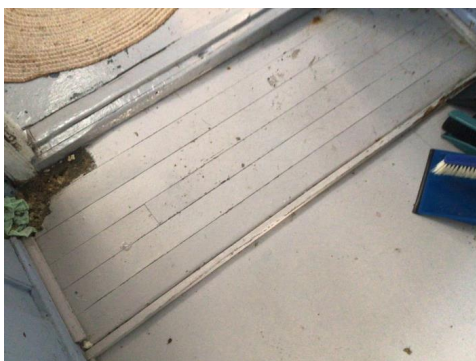
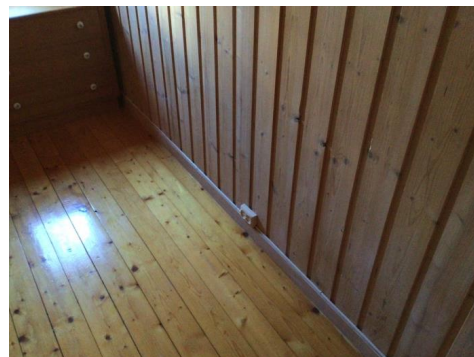
- Det er stedvis påvist synlige skader på overflater.
- Det er avvik:

Del av vegg - tak.

Innvendige overflater er av varierende dato og oppgraderinger vurderes etter smak og ønske av standard.

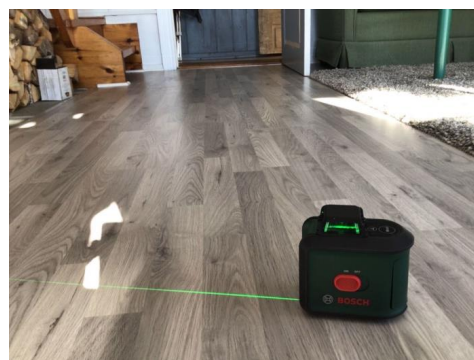
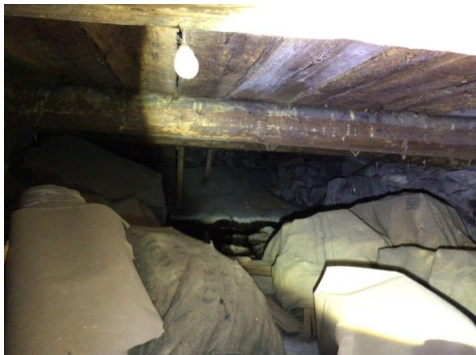
- Det er avvik:
- Målt høydeforskjell på over 30 mm gjennom hele rommet. Tilstandsgrad 3 gis med bakgrunn i standardens krav til godkjente måleavvik.

Målt etasjeskille.

Spor etter skade dyr bør undersøkes nærmere.

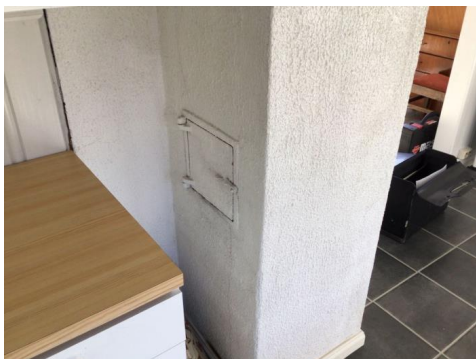
Feieluke.

- Det må foretas tiltak for å lukke avviket.
- Det anbefales å montere ildfast plate under luker på pipe.

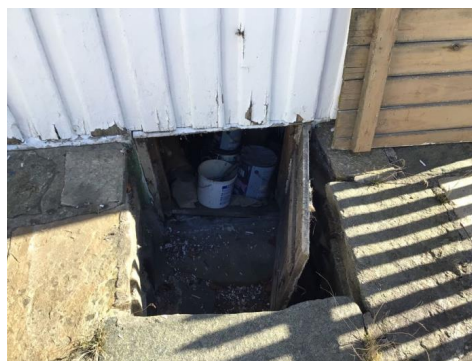
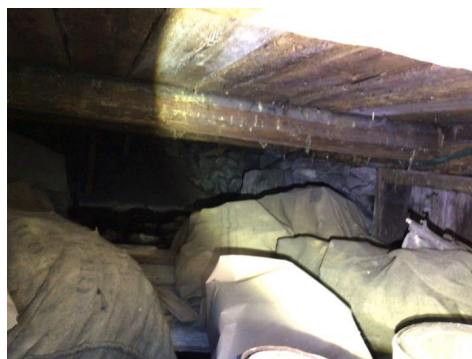
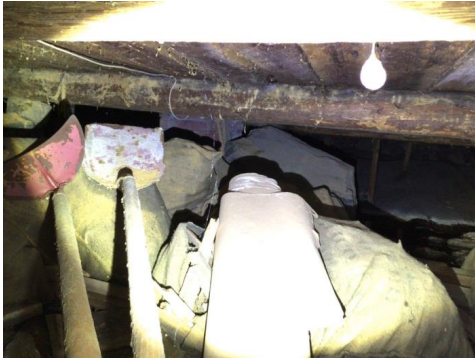
- Det er ikke tilfredsstillende ventilering av krypkjeller.
- Det er avvik:
- Det er registrert skader etter aktivitet av skadedyr

Det er noe spor etter fukt og det er registrert "poser" etter etterkopp.

Deler av krypkjeller.

- Bedre ventilering må etableres.
- Gjennomføre ytterligere undersøkelser og foreta utbedring av skade.

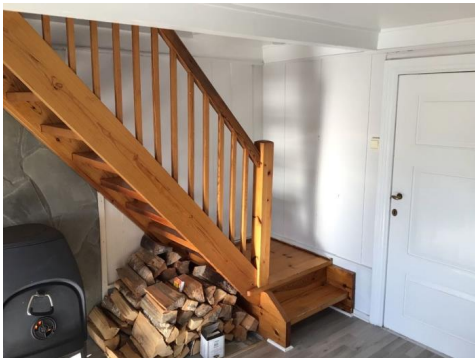
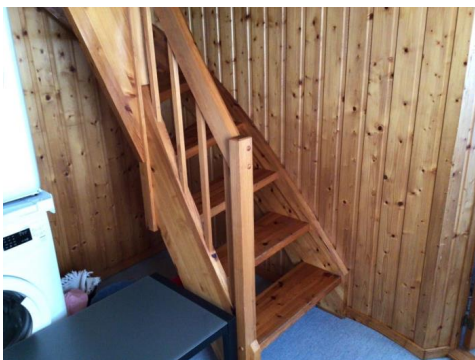
Trapp opp til 2 etasje "hovddel"

Trapp opp til 2 etasje på tilbygg.

- Håndløper må monteres på vegg for å tilfredsstille krav på byggetidspunktet.
- Åpninger er såpass store at det ut ifra sikkerhetsmessige forhold anbefales å lage mindre åpninger.

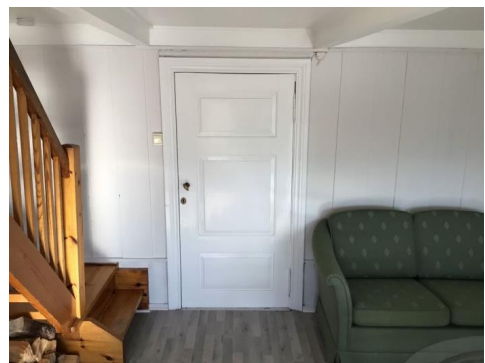
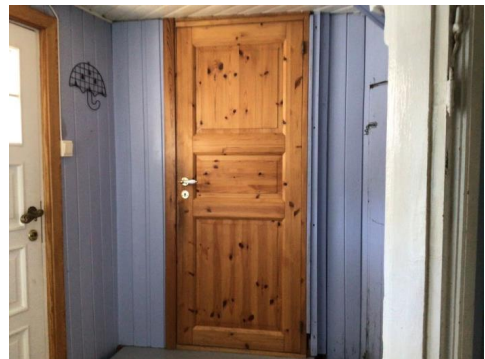
Eksempel på innerdør.

Ingen umiddelbare tiltak er påkrevet. Dører kan eventuelt stedvis renoveres eller fornyes.

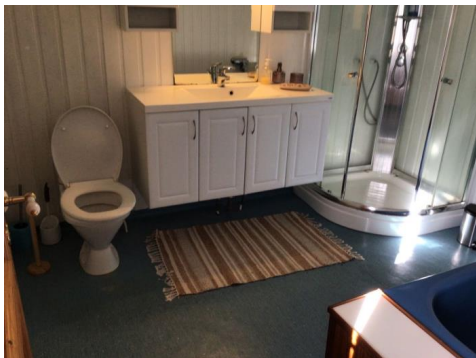
Del av badrom.

Det er ikke etablert våtsoner, en må påregne skjulte avvik i konstruksjoner.

- Våtrommet må totalrenoveres. Alle forhold med tettesjikt, våtsone, sluk m.m. må dokumenteres.

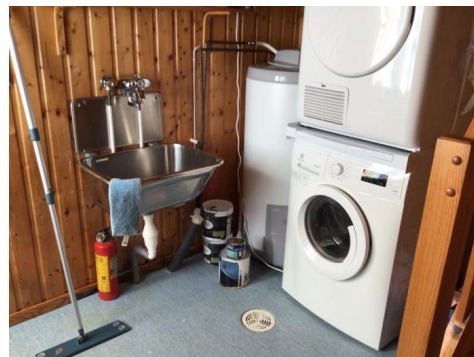
Del av vaskerom.

Det er ikke etablert våtsoner, en må påregne skjulte avvik i konstruksjoner.

- Våtrommet må totalrenoveres. Alle forhold med tettesjikt, våtsone, sluk m.m. må dokumenteres.

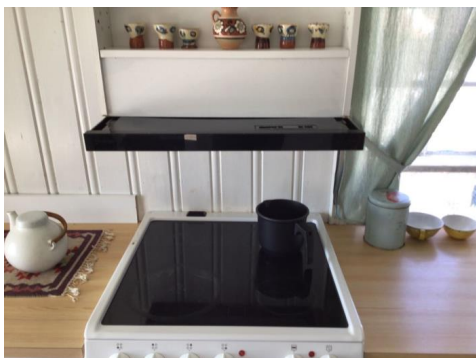
Montert avtrekk over komfyr.

Ventilator fungerer i dag, men en må påregne utskiftning på grunn av alder.

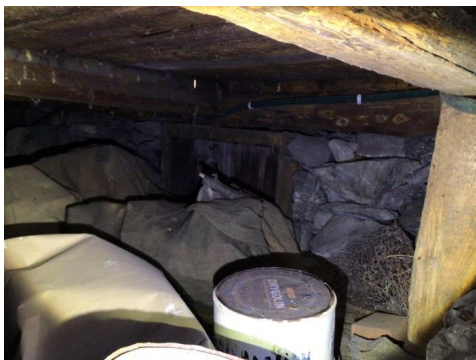
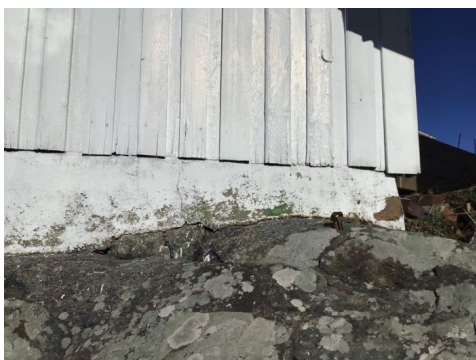
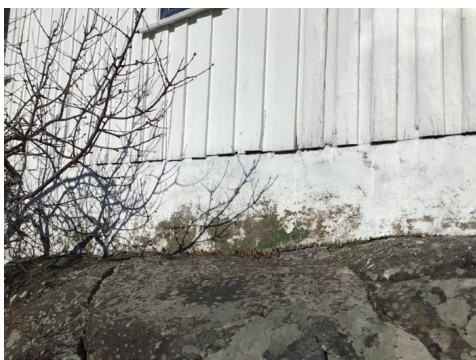
- Grunnmuren har sprekkekanaler.

Grunnmur på hoveddel sett fra innsiden.

Det er ikke behov for umiddelbare tiltak, men hold tilstanden under oppsyn og vurder eventuelle tiltak ved utvikling av avviket.
