Tilstandsrapport

Enebolig

Heming Unges veg 21 , 8661 MOSJØEN

Befaringsdato: 13.04.2026

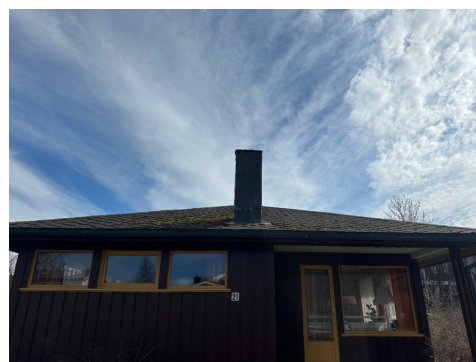
Mosevekst medfører økt risiko for lekkasjer.

Mose på tak.

Mose bør fjernes fra taket for å redusere risikoen for lekkasjer og forlenge levetiden på taktekkingen.

Dersom mosen ikke fjernes, kan dette føre til fuktskader og forkortet levetid på taket.

Videre bør tilstanden på taktekkingen følges opp jevnlig, da mer enn halvparten av forventet brukstid er oppbrukt, noe som gir økt risiko for skader og lekkasjer.

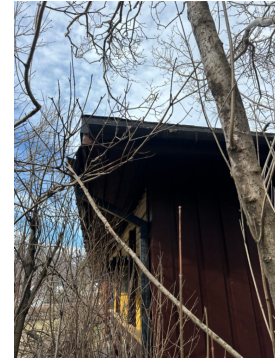
- Takrenner/nedløp har store lekkasjer.

Hull i takrennene medfører risiko for at bordkledningen og tilstøtende bygningsdeler utsettes for fuktbelastning over tid, noe som kan påvirke deres tilstand negativt.

Brudd og ødelagt takrenne.

Hull i takrennene bør utbedres for å hindre fuktbelastning på bordkledning og tilstøtende bygningsdeler, da dette kan føre til råteskader og redusert levetid på konstruksjonen.

Kostnadsestimat er satt til utbedring av takrenne da firkantrenne i plast er gått ut av produksjon, samt ytterligere undersøkelser knyttet til rust på pipe og luftehatt.

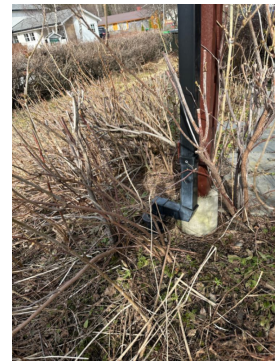
Bratt vinkel på nedløp.

Bendet på nedløpsrøret bør justeres for å sikre tilstrekkelig vannføring og redusere risikoen for tilstopping, som kan føre til vannskader ved kraftig nedbør.

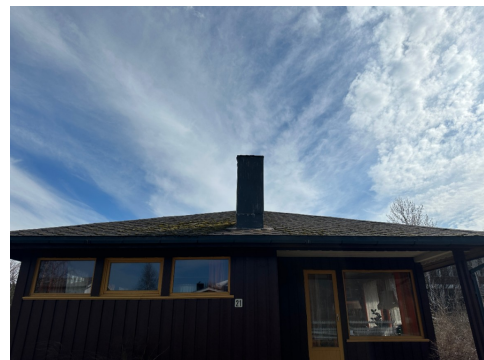
Manglende stigetrinn for feier.

Stigetrinn eller platå for feier må etableres for å sikre trygg og forskriftsmessig adkomst til pipen, og for å unngå fare for personskade og manglende godkjenning fra feiervesenet. En sikker adkomst til pipe for tilsyn/feiring av skråtak (mer enn 6 grader helling), hvor det ikke er tilgang via for eksempel loftsluke, krever at det skal være en godkjent påmontert takstige i henhold til arbeidsmiljøloven. Det kan eventuelt også påmonteres feieplatå/pipeplattform i tillegg, dersom tilgjengeligheten til pipa krever det. For at takstigen skal være godkjent for bruk i arbeid, må den være montert til bærende konstruksjon med innfestingsstag og skinner i henhold til monteringsanvisning for å være forskriftsmessig montert og for å tilfredsstille alle krav som er satt.

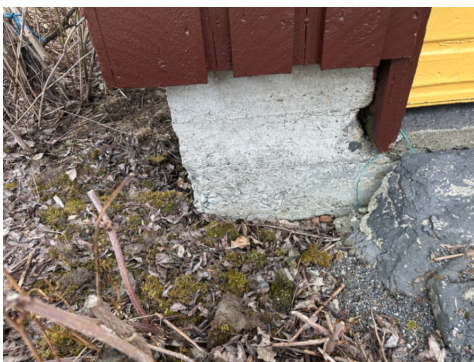
Stedvis sprukket bord.

Værsprukne bord bør vedlikeholdes med skraping, overflatebehandling og eventuelt utskiftning av enkelte bord der sprekkdannelser er mest fremtredende, for å hindre redusert overflate beskyttelse og økt risiko for fuktinntrengning i kledningen.

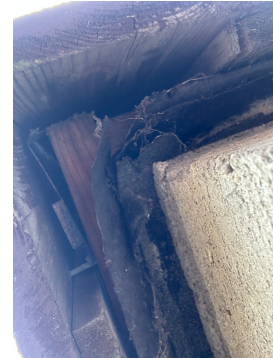
Registrert avvik i musesperre.

Det bør etableres musesperre og tetting mot skadedyr nederst i bordkledningen for å forhindre inntrenging av gnagere, som kan føre til skader på konstruksjonen og svekket inneklime.

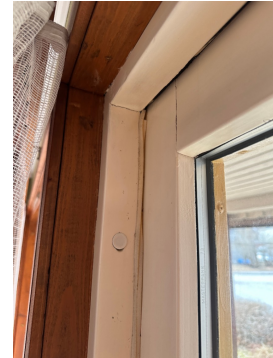
- Det er påvist avvik rundt innsettsdetaljer.
- Det er påvist dører som er vanskelig å åpne eller lukke.
- Det er påvist utetthet/åpning mellom dørblad og dørkarm. Dvs. at kald trekk kan oppstå.

Ekstra pakning på balkongdør mot øst.

Pakningen i hjørnet på balkongdøren mot øst bør utbedres for å hindre kald trekk og redusere varmetap.

Dersom tiltak ikke utføres, kan det føre til økt energiforbruk, redusert bokomfort og mulig fuktskade i omkringliggende konstruksjon.

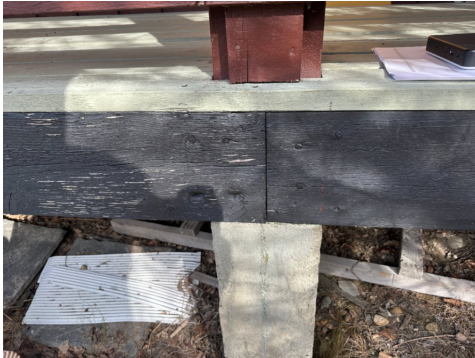
- Det er avvik:
- Det er ikke montert beslag mellom yttervegg og balkong/terrasse.
- Det er værslitt/oppsprukket trevirke/trepaneler.

Rekkverket har skjevheter. Håndlisten er værslitt, og det er sprekker i trevirket.

Værslitte overflater.

Det bør utbedres skjevheter i rekkverket, og håndlisten samt øvrig trevirke bør vedlikeholdes eller skiftes ut der det er sprekker og værslitasje.

Konsekvensen av manglende utbedring er økt risiko for redusert sikkerhet, ytterligere forringelse av materialene og mulig fare for personskade.

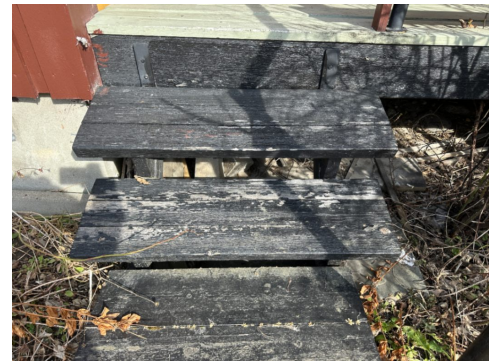
- Det er påvist fukt-/råteskader i konstruksjonen.
- Konstruksjonene har omfattende skjevheter.

Råteskadet trapp.

- Råteskadet trekledning må skiftes ut.
- Andre tiltak:

Kostnadsestimat er satt til utbedring av nevnte trapper og rekkverk.

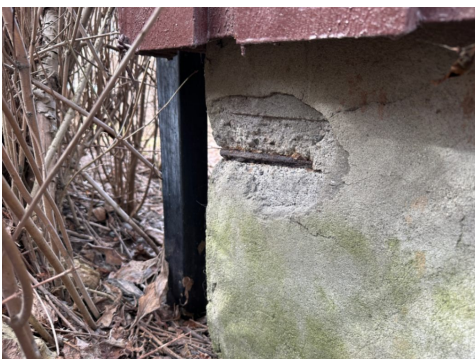
Busker og trær vokser tett inntil grunnmur (ca. 40 cm avstand), noe som kan føre til økt fuktbelastning og risiko for rotskader.

Økt risiko for fuktskader, begroing, råte og eventuelle skader på grunnmur og drenering. Skjulte skader kan være vanskelig å oppdage.

Trerøtter for nært mur.

Fjerne eller beskjære vegetasjon slik at det er tilstrekkelig avstand til grunnmuren (anbefalt minst 5 meter for trær). Kontrollere grunnmur for skader og sikre god drenering og fuktsikring.

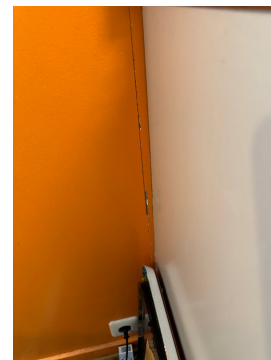
Det er registrert enkelte tørkesprekker i plateskjøtene.

Tørkesprekker ved kjøkkeninnredning.

Tørkesprekker i plateskjøtene bør utbedres for å hindre videre oppsprekking og forringelse av overflatene. Dersom dette ikke utbedres, kan det føre til økt slitasje og behov for mer omfattende reparasjoner på sikt.

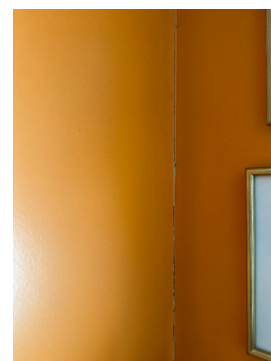
Tørkesprekker i hjørnet på kjøkkenet.

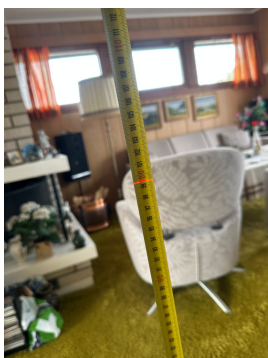
Målt avvik. gjennom rommet: 6mm

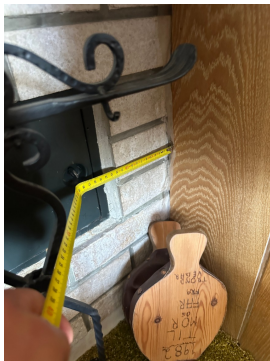
Manglende avstand øker risikoen for antennelse av brennbart materiale ved bruk av ildstedet, noe som kan føre til brannskader på bygningen.

Mangler ildfast plate under sotluke.

Sotluke og avstand.

Kostnadsestimatet omfatter ytterligere undersøkelser av pipen samt montering av ildfast plate under sotluke.

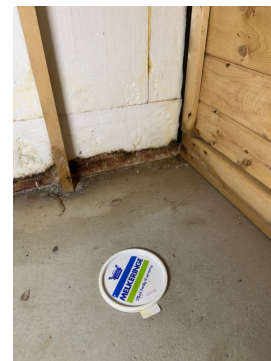
- Det er påvist indikasjoner på noe fuktgjennomtrenging i kjellergulv.
- Det er påvist indikasjoner på noe fuktgjennomtrenging inn i kjellermur.
- Det er påvist synlig fuktighet på mur/gulv i kjeller.
- Det er påvist andre avvik:

Stedvis gamle fukt merker.

- Det må foretas tiltak for å redusere/begrense fuktgjennomtrenging inn i kjeller.
- Andre tiltak:
- Det påviste fuktnivå gir grunn til å overvåke konstruksjonen jevnlig for å se utvikling over tid, og eventuelt foreta tiltak for å unngå fuktskader.

Videre undersøkelser og fuktmålinger anbefales for å avdekke omfanget av fuktproblematikken.

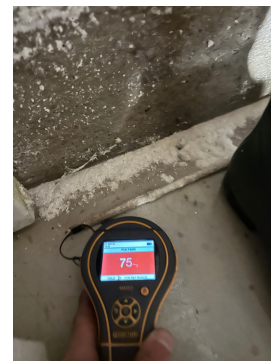
Ved måling er det registrert forhøyede fuktverdier på kjellervegger og i gulv.

Utslag ved fuktmåling.

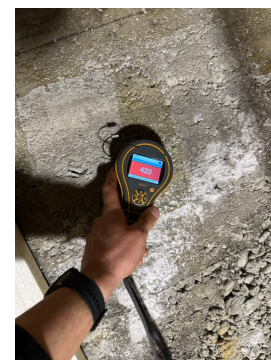
Saltutslag og fuktmåling.

Kostnadsestimatet er satt med utgangspunkt i utbedring av kjellervegger opp til dagens standard.

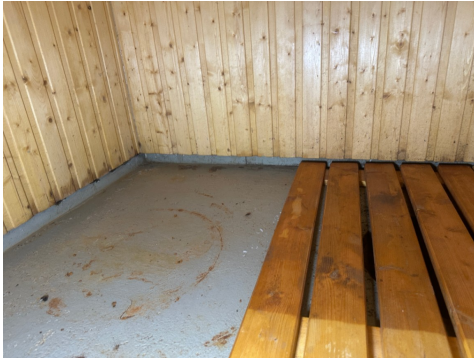
Utlekede kjellervegger regnes som en risikokonstruksjon med tanke på kondensering, noe som kan føre til sopp- og råteskader.

Åpning mellom panel og gulv.

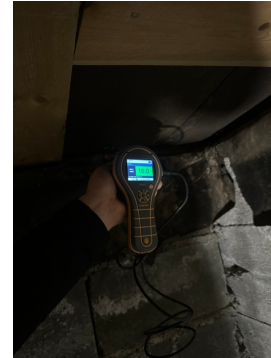
Fuktmåling ved svill med fukt forringelse.

Dersom forhøyede fuktverdier påvises, må nødvendige tiltak iverksettes for å redusere risiko for mugg-, råte- og fuktskader i konstruksjonen.

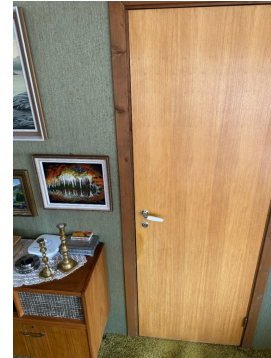
Enkelte dører bør justeres.

Dører som tar i karm bør justeres for å sikre normal funksjon ved åpning og lukking.

Dersom tiltak ikke utføres, kan dette føre til økt slitasje og skade på dørblad, karm eller beslag, samt redusert brukervennlighet.

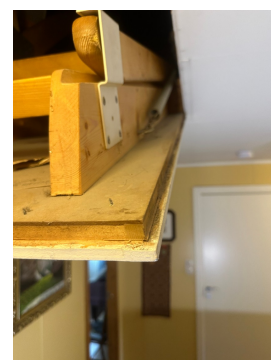
Mangler pakning.

Det bør vurderes å etterisolere og forbedre lufttettingen rundt loftluken for å redusere varmetap og risiko for kondens.

Manglende tiltak kan føre til økt varmetap, høyere energikostnader og fare for fuktskader i takkonstruksjonen.

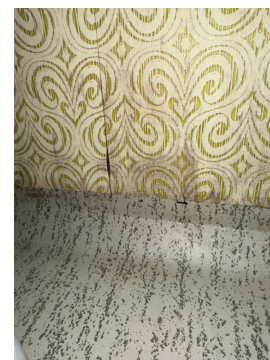
Løs tapet nede mot gulv i dusjsone.

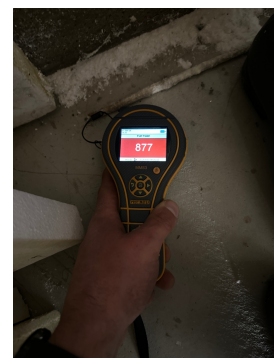
Fuktslag på gulv og kjellermur.

Kostnadsestimat er satt til ytterligere undersøkelser knyttet til fukt i kjeller.- Punkt må ses i sammenheng med Rom under terreng.

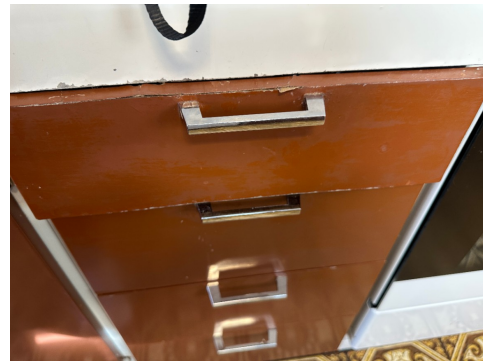
kader på laminat.

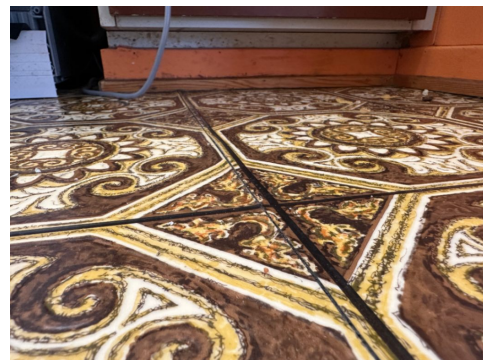
Oppsvulming i gulvbelegg indikerer mulig tidligere eller periodisk fuktpåvirkning, lim- eller materialsvikt. Det anbefales å avklare årsak til oppsvulming. Ved vedvarende eller økende oppsvulming bør det gjennomføres nærmere undersøkelser, for eksempel kontroll av tilstøtende konstruksjoner, skjøter og rørføringer, samt eventuelt åpning/prøvehull for å verifisere underlagets tilstand.

Noe oppsvulming/skade i gulvbelegg.

Konsekvensen av å ikke utbedre forholdene kan være redusert estetikk, økt slitasje og risiko for videre skadeutvikling dersom årsaken er aktiv eller periodisk. Skjulte forhold kan ikke utelukkes uten ytterligere undersøkelser.

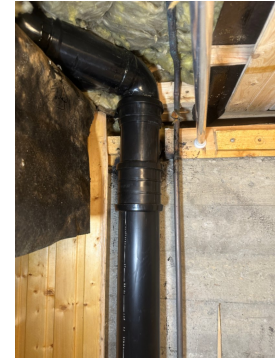
Irr på kobber rør.

Det anbefales nærmere kontroll av de aktuelle rørstrekkene, særlig ved skjøter, bend, overganger og klammepunkter, samt vurdering av om forholdet skyldes kondens/fukt i rommet. Ved usikkerhet anbefales rørleggerbefaring for vurdering av korrosjonsgrad og eventuelt utbedring (rens/overflatebehandling der relevant), utbedring av romventilasjon/avfukting ved kondensproblematikk, og eventuelt utskifting av utsatte deler.

Ved oppgradering eller renovering bør røranlegget vurderes av fagperson for å sikre forsvarlig tilstand og dokumentasjon.

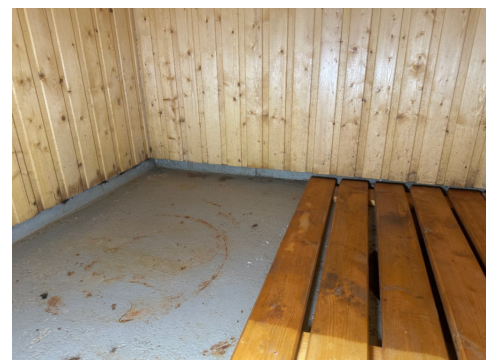
Når avløpsinstallasjoner passerer over halvparten av forventet brukstid, øker risikoen for aldringsrelaterede svekkelser, som sprøhet i materialet, deformasjoner, slitasje i skjøter/muffer og økt sannsynlighet for lekkasje eller driftsproblemer (tettepunkt/luft). Skjulte rørføringer og innvendig rørtilstand kan ikke verifiseres uten nærmere undersøkelser.

Skjult støpejerns sluk under gulvplater i dusjrom.

Det anbefales nærmere undersøkelser, for eksempel rørleggerkontroll og eventuelt kamerainspeksjon av avløpssystemet for å avklare tilstand og behov for tiltak.

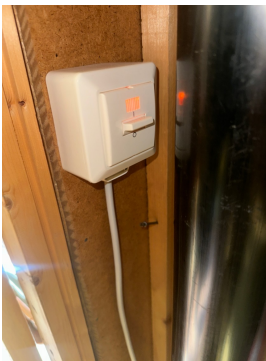
Ved lekkasje fra bereder, sikkerhetsventil eller tilkoblinger vil vann kunne renne fritt ut på gulv og inn i tilstøtende konstruksjoner. Dette medfører økt risiko for fuktskader på gulv, vegg, innredning og eventuelt skjulte konstruksjoner, samt risiko for sekundærskader som mugg og lukt dersom lekkasje ikke oppdages raskt. Forholdet gir dermed redusert skadebegrensning ved lekkasje.

Tilkobling til varmtvannsbereder.

Det anbefales å etablere lekkasjesikring for varmtvannsbereder med løsning som gir kontrollert avrenning til sluk eller egnet avløpspunkt ved eventuell lekkasje.

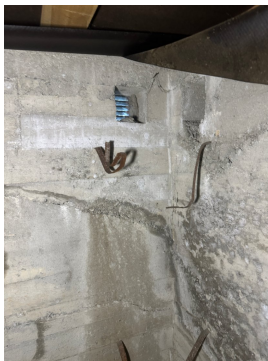
Saltutslag på kjeller vegg.

Konsekvensen kan være skader på overflater og konstruksjoner, samt mugg-/luktproblematikk og mulig skjulte fuktskader. Tiltak: spyling og inspeksjon av drensledning (ved behov kamerainspeksjon), samt vurdering av utvendige tiltak med etablering/forbedring av fuktsikring, inkludert vorteplast mot mur, og sikring av at overflatevann/takvann ledes bort fra grunnmur. Kostnadsestimat er satt til ytterligere undersøkelser knyttet til dreneringen.

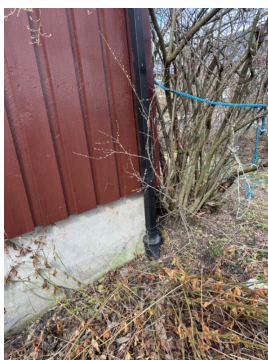
Ingen synlig fuktsikring mot mur utvendig.

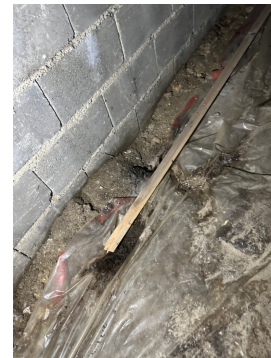
Sprekk i betongsten.

Kostnadsestimat er satt til lokal utbedring av synlig armeringsjern samt ytterligere undersøkelser for å avdekke skadeomfanget.

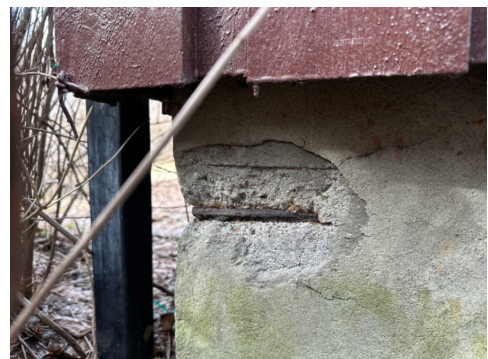
Skade i utvendig mur. Synlig armeringsjern.

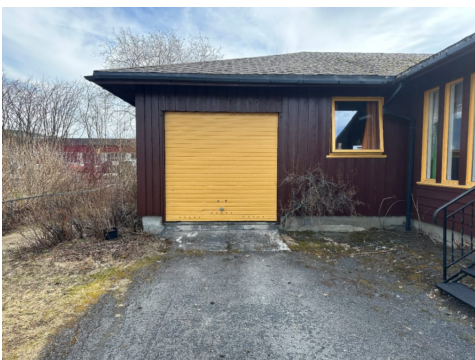
Synkeproper i asfalt

Det bør etableres tilstrekkelig fall på terrenget og asfalten ved inngangspartiet og garasjen for å lede vann bort fra grunnmuren.

Konsekvensen av manglende tiltak er økt risiko for vannansamling mot grunnmuren, som kan føre til fuktskader og redusert levetid på bygningskonstruksjonen.
