Tilstandsrapport

3-roms andelsleilighet

Petter Grubens gate 7, 8624 MO I RANA

Befaringsdato: 29.07.2025

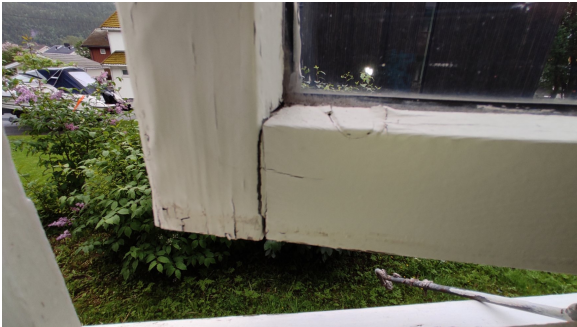
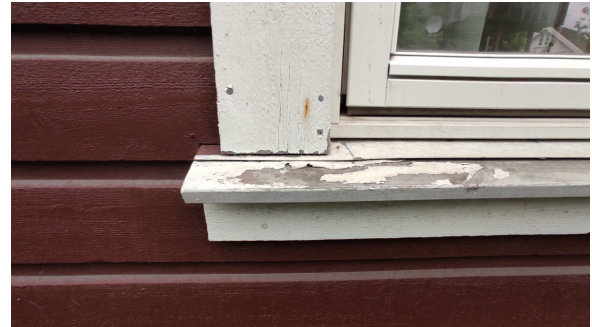
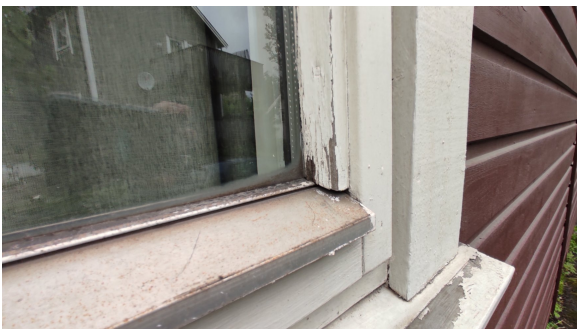
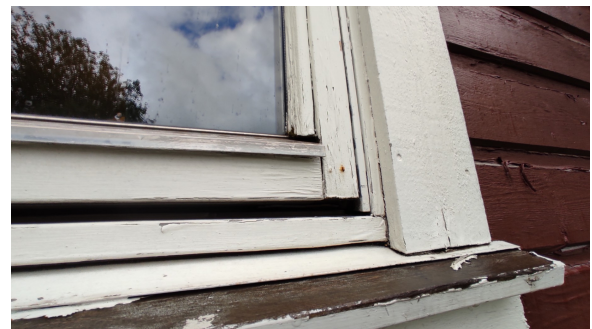
- Karmene i vinduer er slitte og det er sprekker i trevirket.

- Andre tiltak:
- Det må påregnes noe vedlikehold og at enkelte vinduer må skiftes ut.

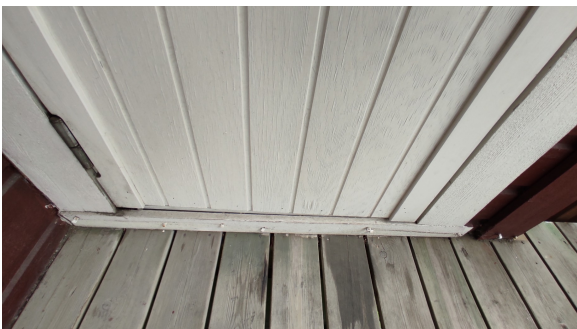
- Karmene i dører er værslitte utvendig og det er sprekker i trevirket.

Vedlikehold av terrassedøren bør påregnes.

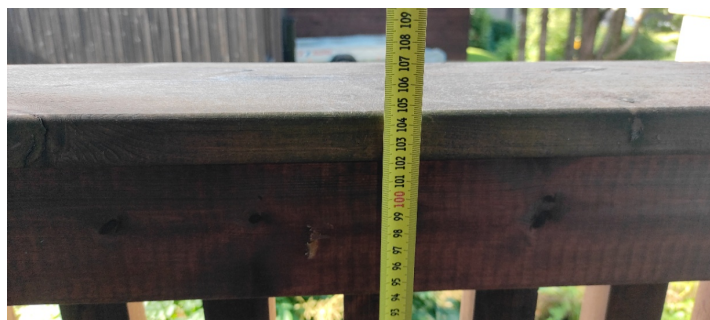
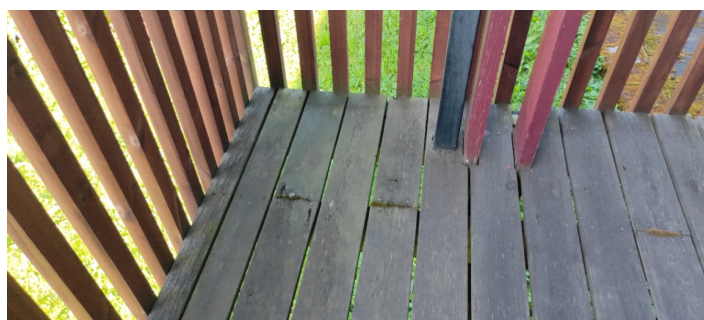
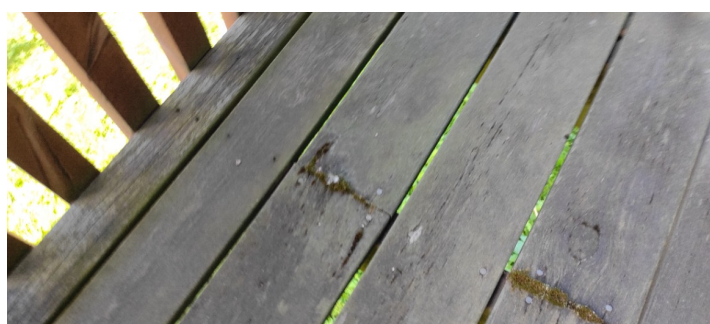
Det er noe mose i skjøtene på terrassebordene.

Terrassebordene bør rengjøres og overflatebehandles.

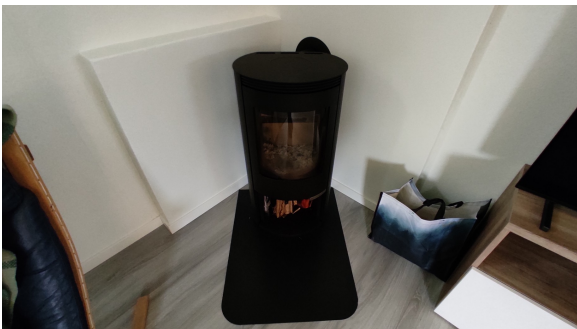
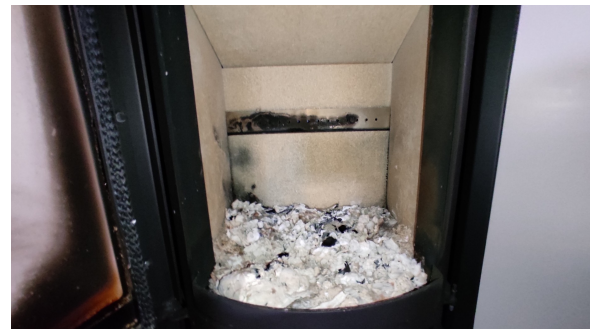
- Ildfast plate mangler på gulvet under sotluke/feieluke på pipe.

- Det anbefales å montere ildfast plate under luker på pipe.

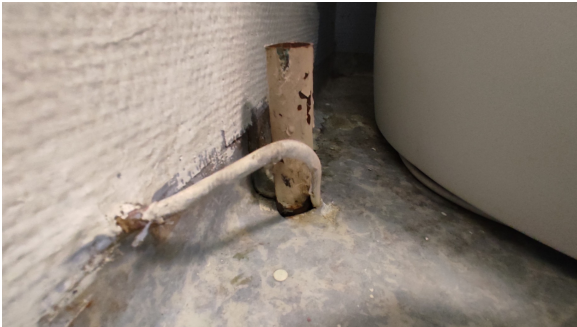
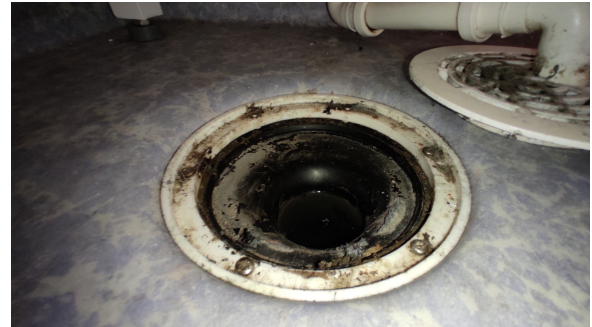
Utett rørgjennomføring i gulvet.

Gulvet har motfall.

- Våtrommet må totalrenoveres. Alle forhold med tettesjikt, våtsone, sluk m.m. må dokumenteres.

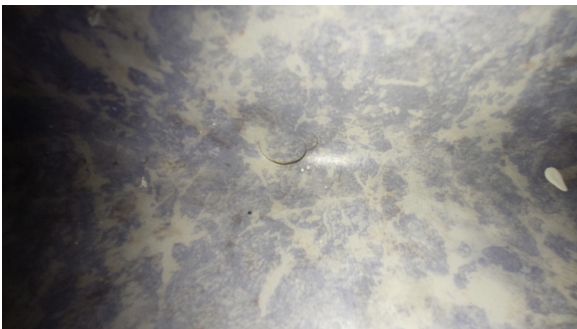
Kontroll av sluk.

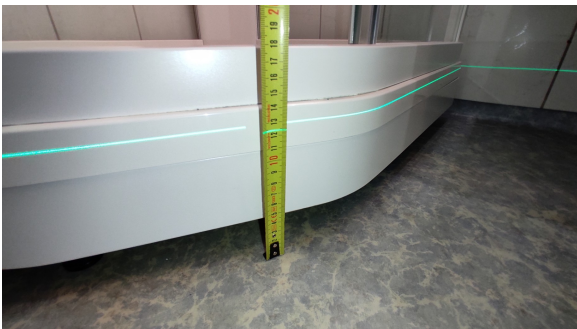
Gulvet har motfall.

- Våtrommet må totalrenoveres. Alle forhold med tettesjikt, våtsone, sluk m.m. må dokumenteres.

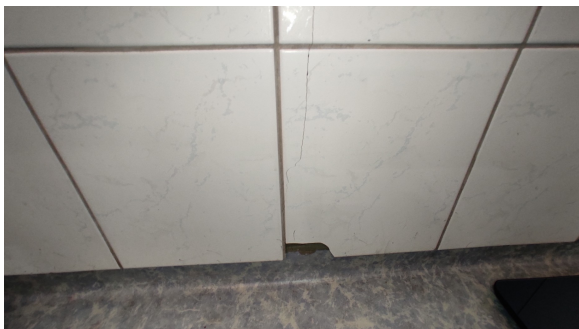
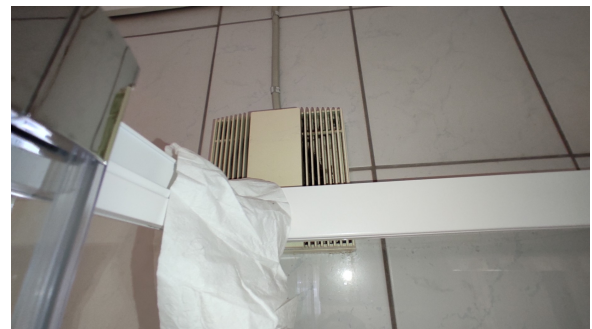
Utettheter i belegget.

Stedvis fliser med riss/sprekker.

Utette rørgjennomføringer i vegg under servanten.

Sprekk i servanten.

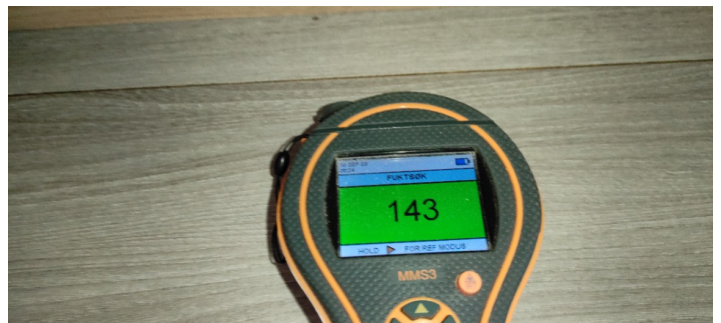
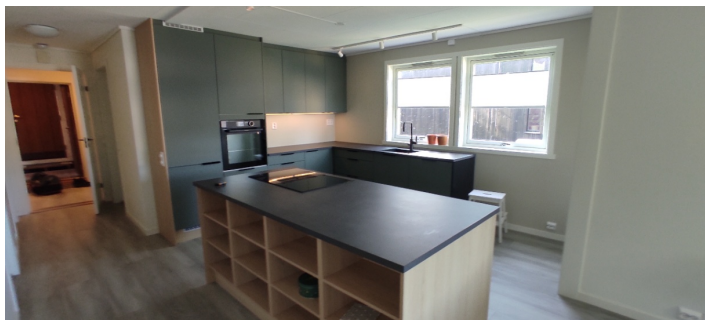
Kontroll av røropplegg.
